# Réfection de la cale de l'île aux Moines

**NOTICE DESCRIPTIVE  
OCTOBRE 2024**

Demande de permis d'aménager

**MAIRIE DE PERROS-GUIREC**  
Place de l'hôtel de ville  
22 700 PERROS-GUIREC

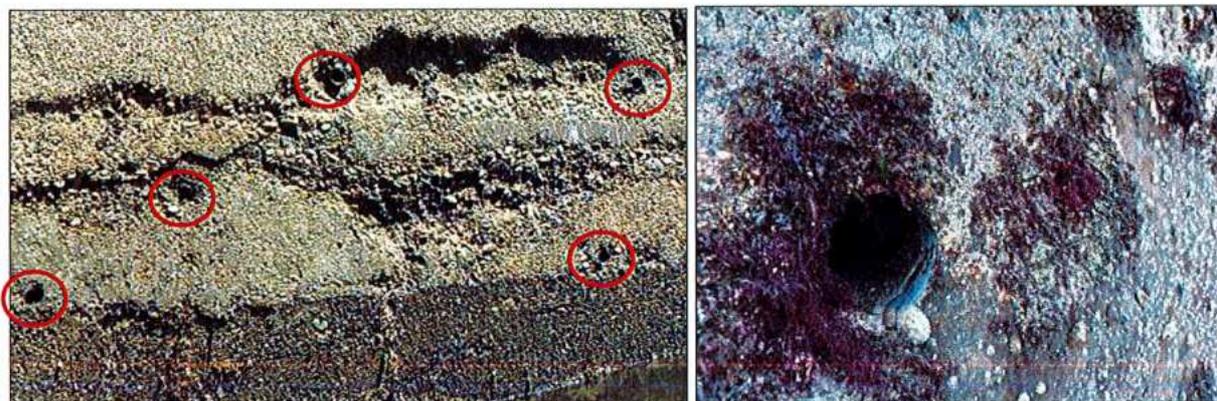
- Présence de barbacanes PVC (travaux de 1977 ?) ou de canules d'injection (travaux de 1991 ?) ;

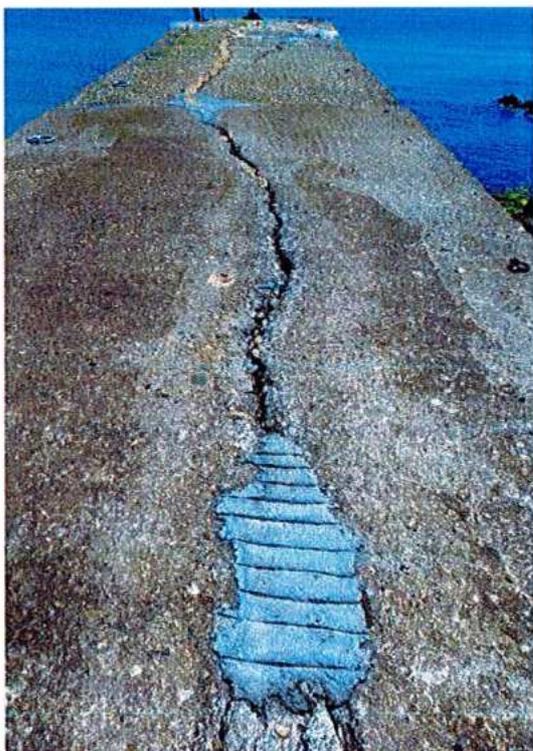
*Fracturation :*

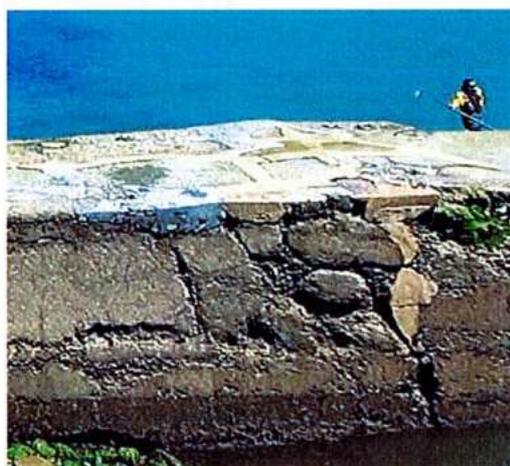
*Affaissement / soulèvement :*

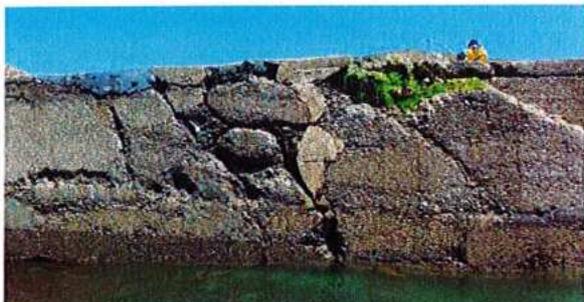
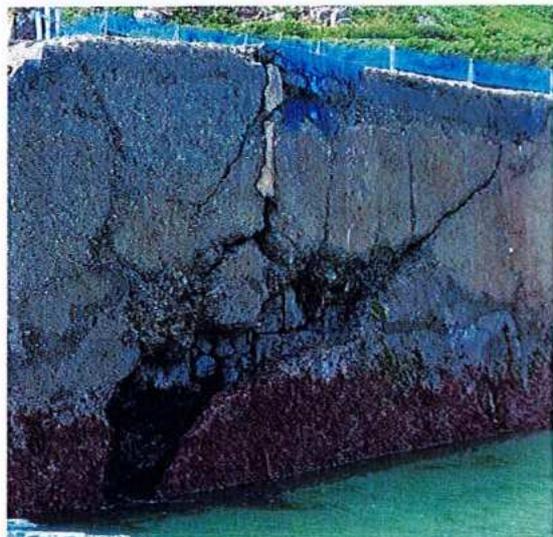
*Dislocation / fracturation généralisée :*

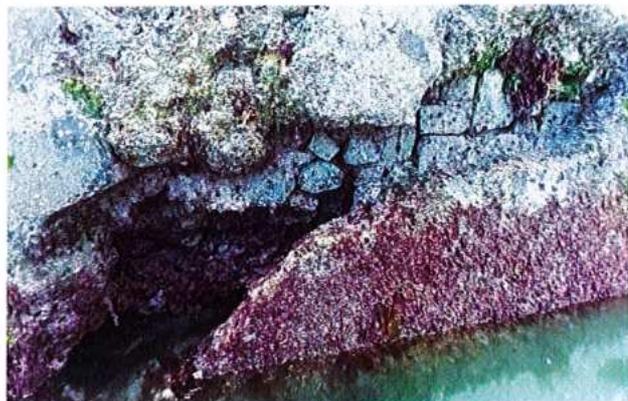
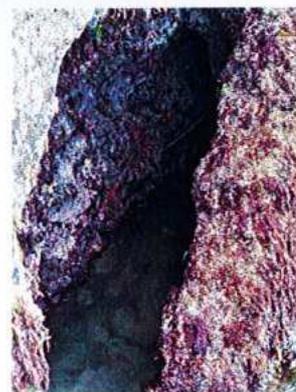
*Erosion mur originel et mur béton / cavité :*

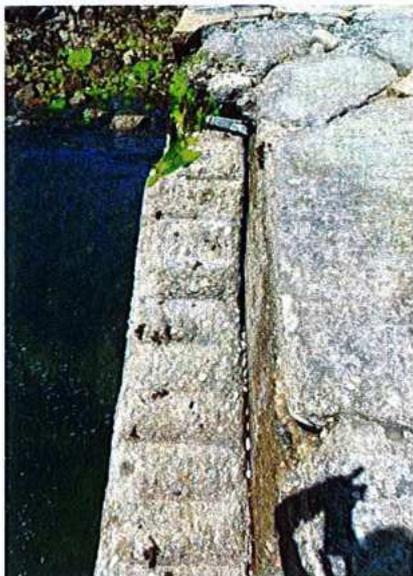
*Dissociation / basculement :*

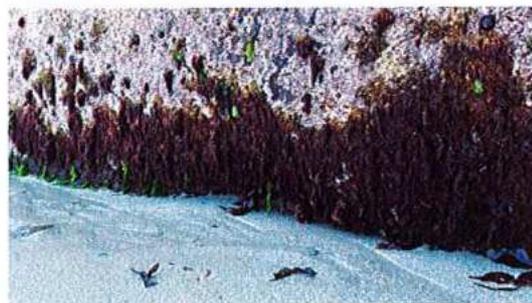
- Affouillements localisés en pieds de mur béton côté Nord.

*Affouillements :*

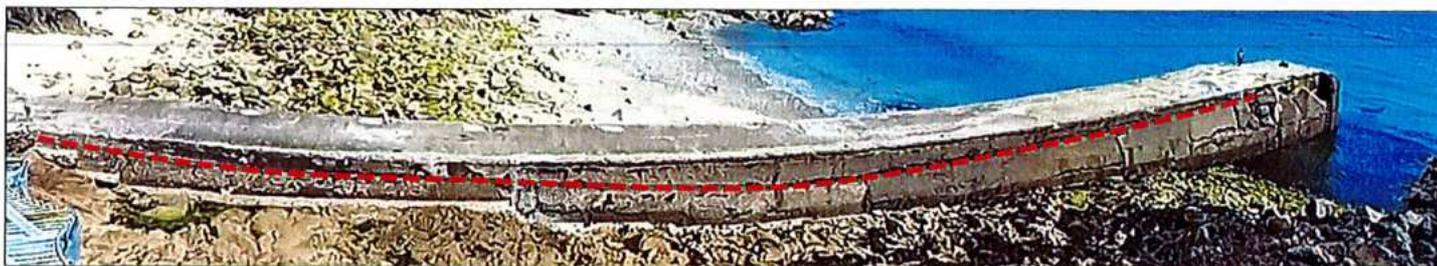
On observe par ailleurs le profil supposé de l'ancienne cale avant travaux de 1977 :

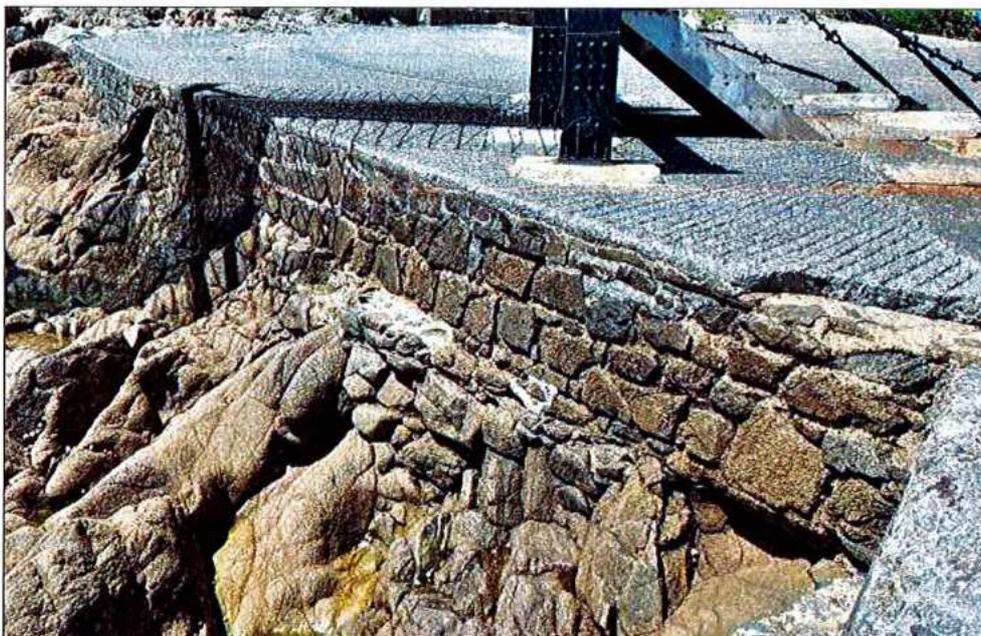
Ainsi que les vestiges supposés du tracé de l'ancienne cale en maçonnerie de moellons :

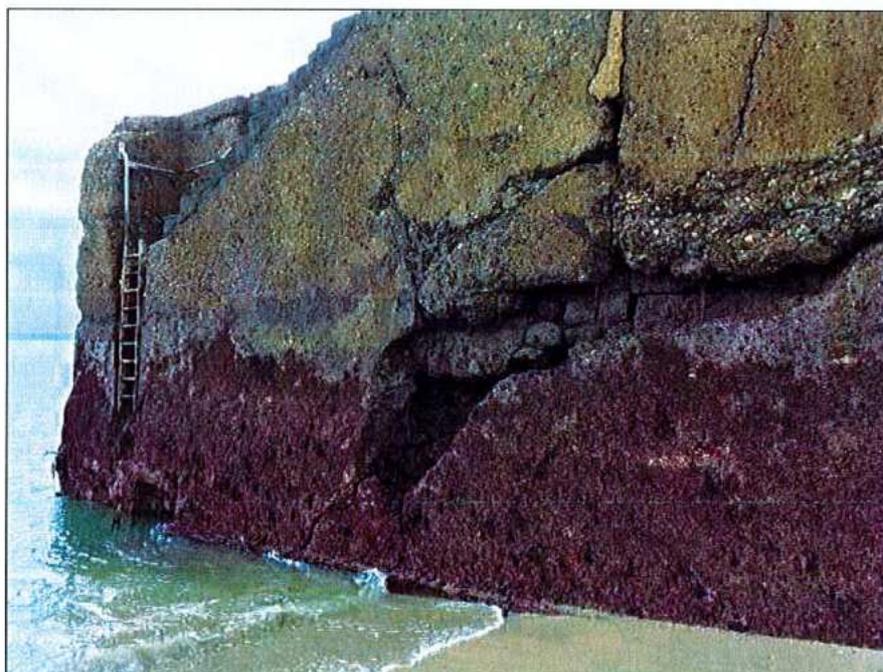
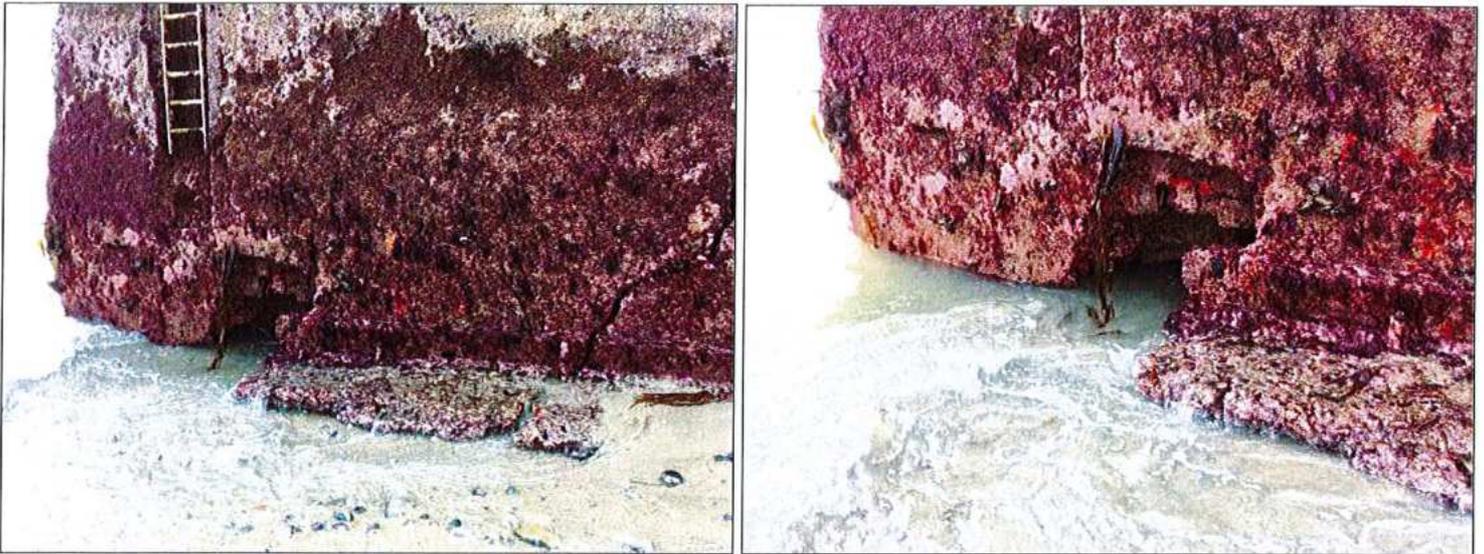
Les photographies suivantes, réalisées à basse mer en 2017 par coefficient 105, ont été transmises par la maîtrise d'ouvrage :

Ces éléments semblent mettre en évidence en complément :

- Présence d'une galette béton /ou radier posé sur les galets ;
- Cavité présente au pied de l'échelle côté Nord faisant apparaître des moellons granites ?
