22/ COMMUNE DE PERROS-GUIREC / CHAPELLE NOTRE DAME DE LA CLARTE

ETUDE PREALABLE

02/06/2025

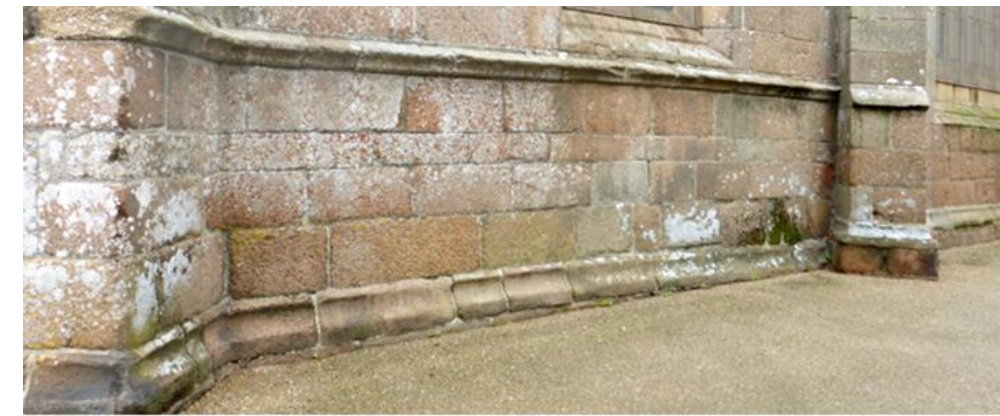
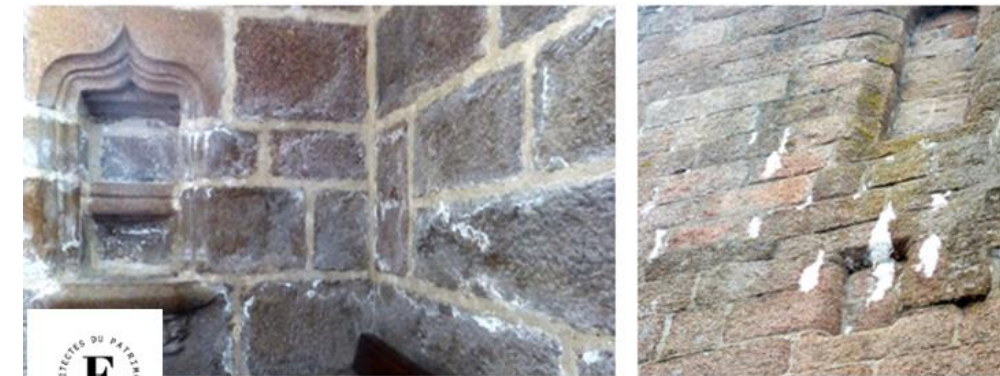
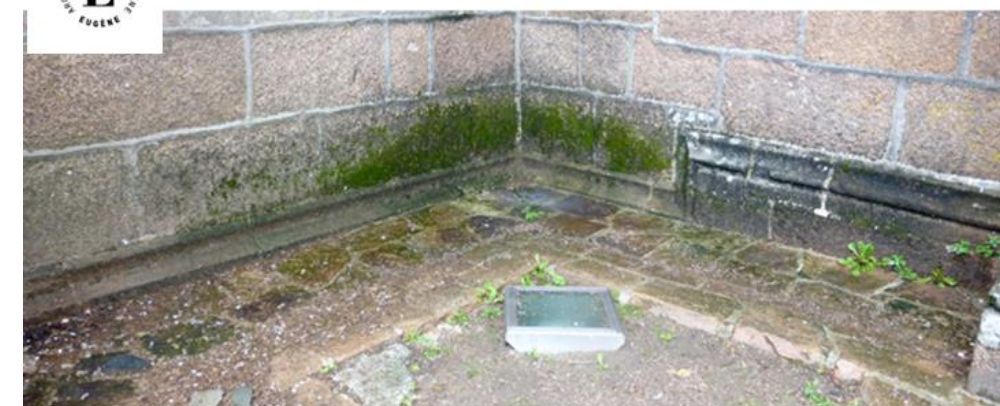
- traces d'humidité parements extérieur et intérieur, collatéral Nord côté clocher;
- remontées capillaires pile Nord côté autel;
- colonisation de mousses et développement de micro-organismes;
- migrations de sels caractérisées par des efflorescences provoquant à terme des desquamations générées par les remontées capillaires et les eaux de rejaillissement;

**Origine:** revêtements de sol étanches; défaut de gestion des eaux pluviales

Ci-dessus en haut et en bas : Vues des traitements en pied de façades favorisant les remontées capillaires et les rejaillissements en bas de mur.  
Au centre : Vues de remontées de sels à l'angle Sud-Est intérieur de la chapelle et de coulées de calcification sur la face Ouest du clocher.

**Préconisations** :-récupération des eaux pluviales par des gouttières pendantes et descentes EP en cuivre; -raccordement au réseau ou citerne EP; -possibilité de création d'un caniveau périphérique extérieur dans l'enceinte de l'enclos pour permettre une évaporation des remontées capillaires par le parement extérieur;

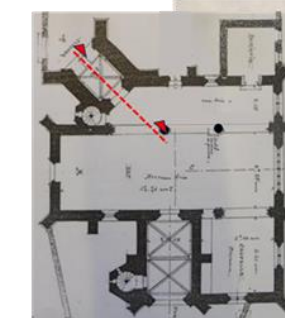
INFILTRATIONS DES EAUX PLUVIALES A L'INTERIEUR DU CLOCHER PAR LES BAIES

NECESSITE D'OCCULTER LES BAIES PAR DE ABAT SONS

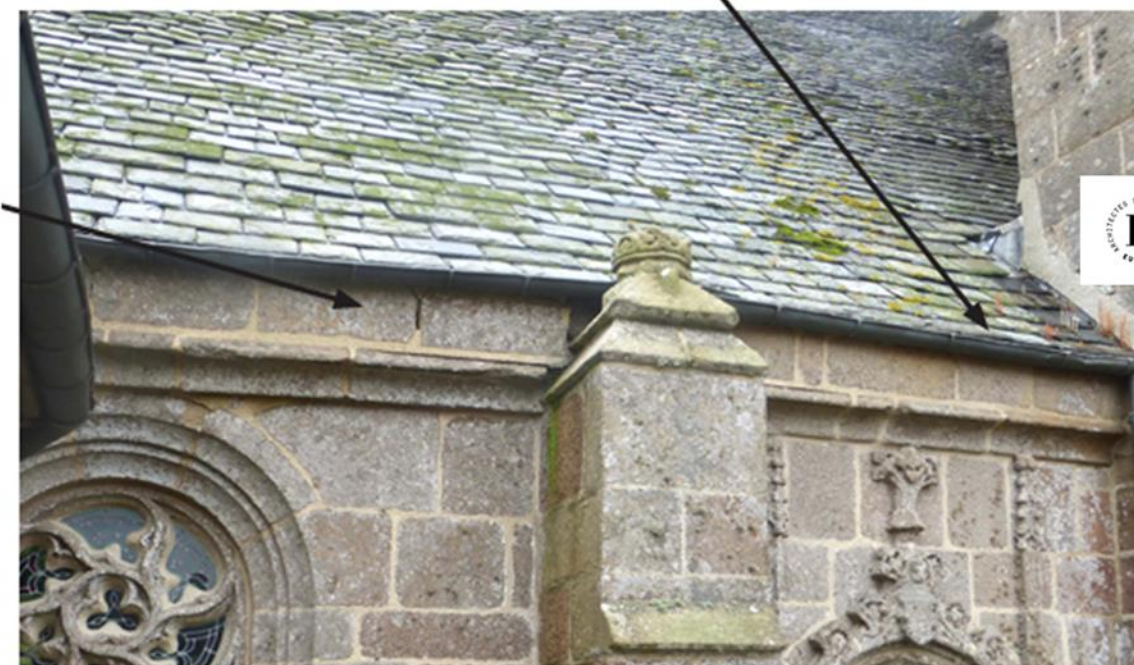
Vue extérieure du bas-côté Nord. La corniche à gauche du contrefort est désorganisée. Les pierres ont été poussées par les glissement de la charpente. La gouttière en cuivre est ponctuellement déformée.

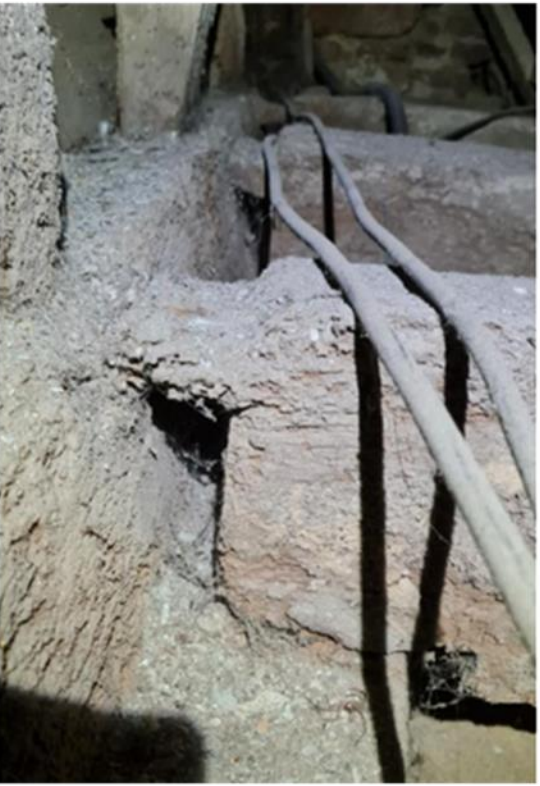
Photo 12  
Déboitement d'une série de blochet  
Au niveau d'assemblage  
tenon/mortaise  
Jonction queue d'aronde  
blochet/sablière libres de  
mouvement suite au dégradation de  
sablière

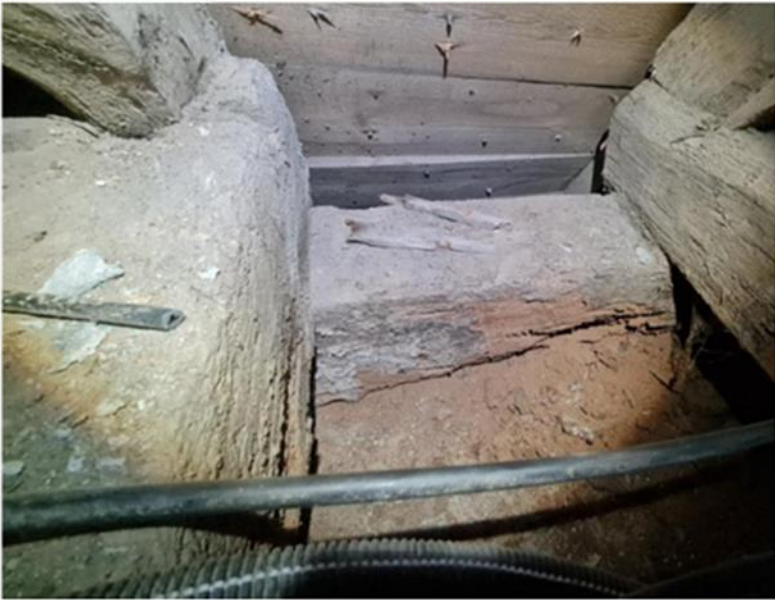
Photo 15  
Etat sablière gouttereau  
En général de cœur du bois reste résistant

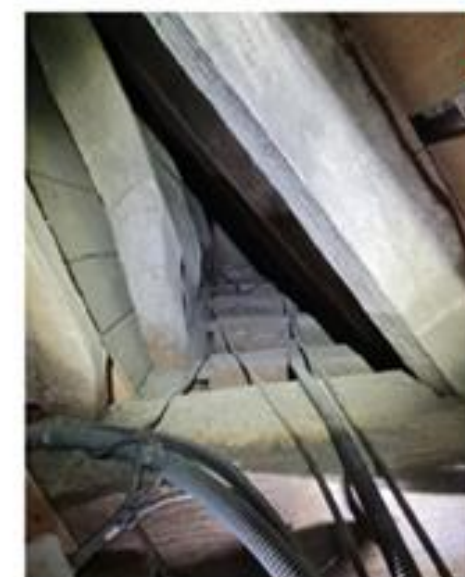
Photo 12  
Déboisement d'une série de blochet  
Au niveau d'assemblage tenon/mortaise  
Jonction queue d'aronde blochet/sablère libre de mouvement suite au dégradation de sablière

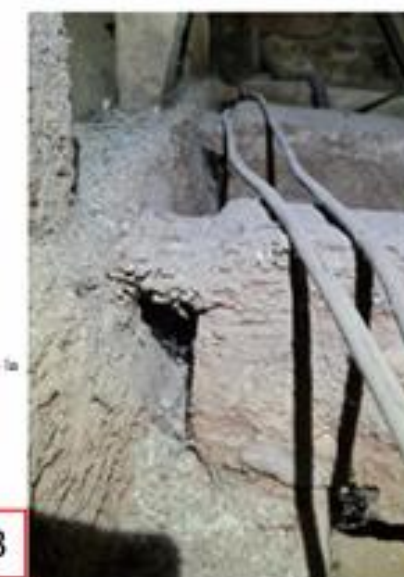
Photo 13  
Zoom sur un jeu de 4 à 5 cm entre la corniche intérieure/ blochet  
Sur la partie bas on remarque également le jeu au niveau de l'assemblage queue d'aronde

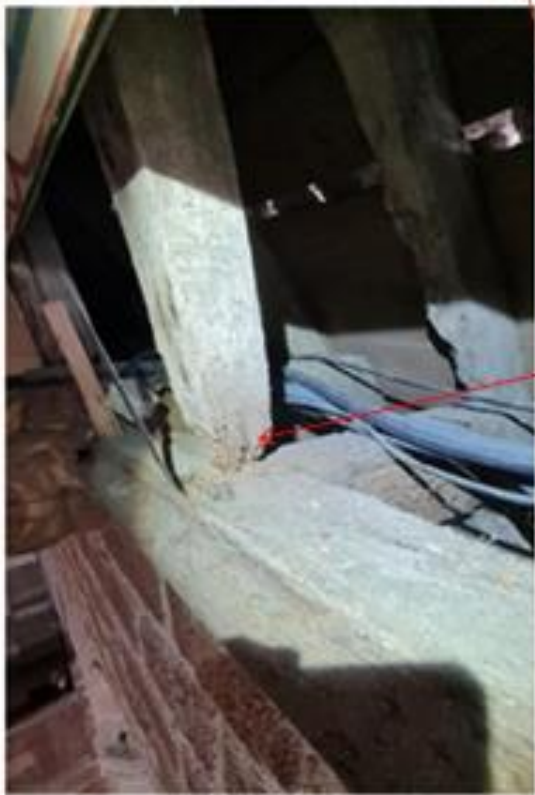
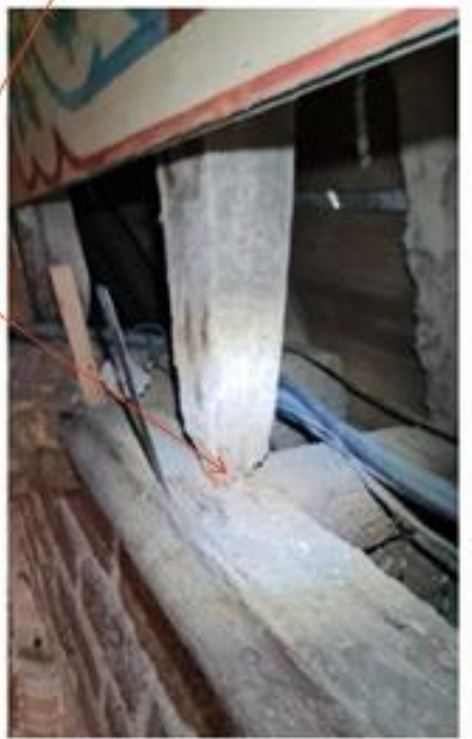
Photos 16  
Sur les photos, on remarque que certaines cerces basse qui ont un rôle de jambe de force en plus de reprise lambris, ne sont plus assemblées aux corniches, certaines sont toujours en pression sur les corniches, ce qui montre la compression de cette éléments sur la corniche. Certaines cerces sont libre de mouvement du la leur dégradation [ soit des futures translations à l'avenir sur ces parties]

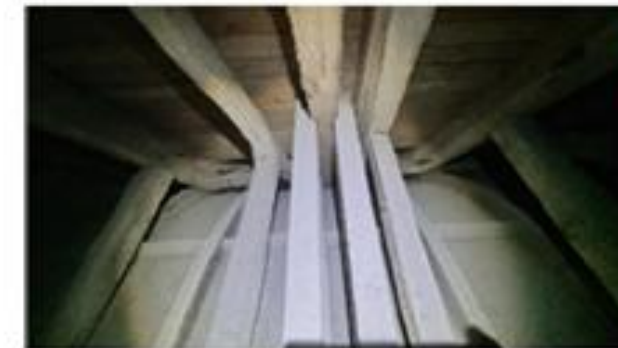
Photos 47 ferme a entrain moisé en reprise de toiture

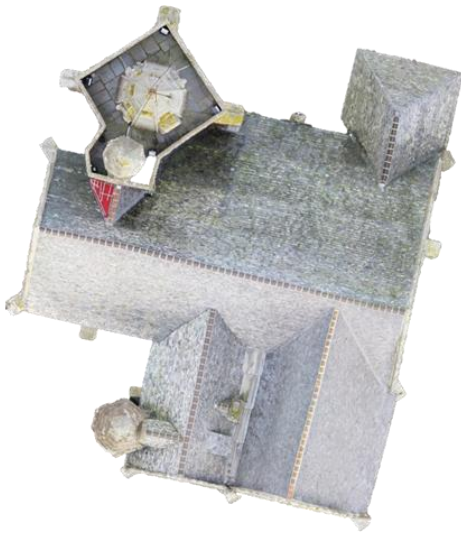
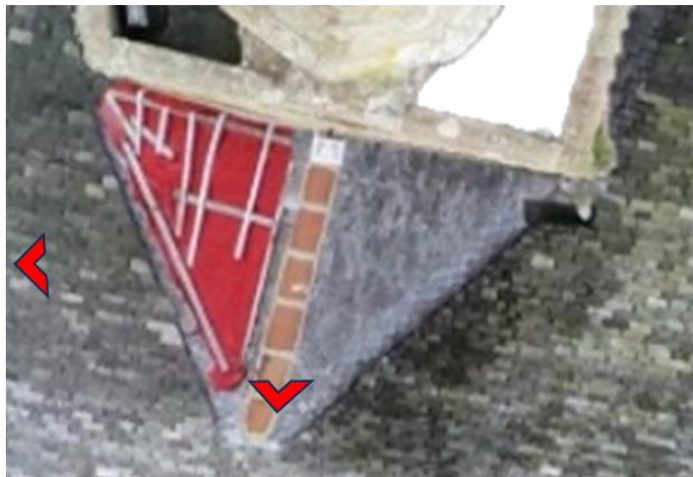
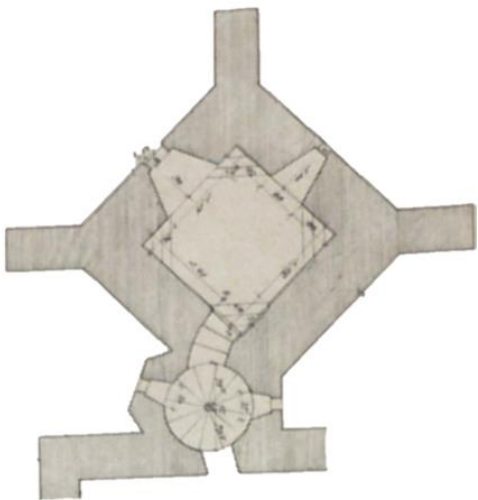
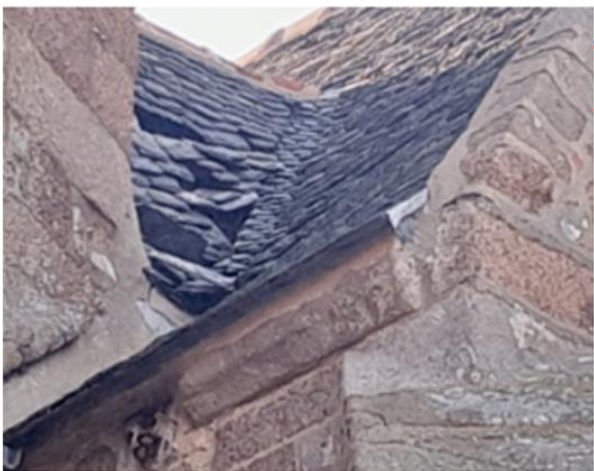
- infiltrations d'eau versant Nord partie supérieure nef / clocher;
- fissuration du clocher;

- mouvement de la couverture (glissement des ardoises);
- défaut d'entretien+ usure + rupture des assemblages;

Raccord de toit bâcher au niveau du clocher

- réfection de la charpente et de la couverture;
- neutralisation de la fissure du clocher + injections;

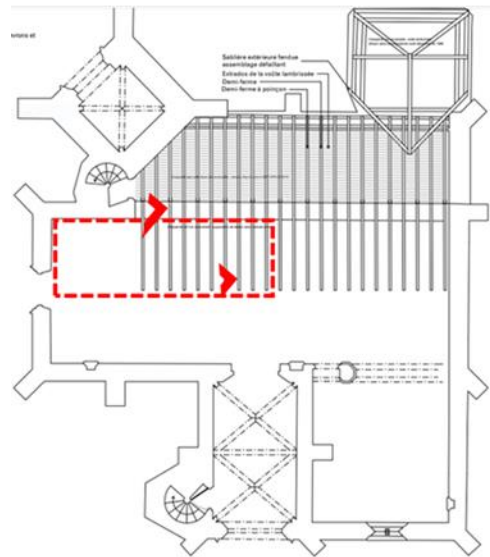
Photo 26  
Zone de lambris  
fortement affaissé  
Du surement a un ancien  
mouvement

A vérifier a la dépose de  
lambris

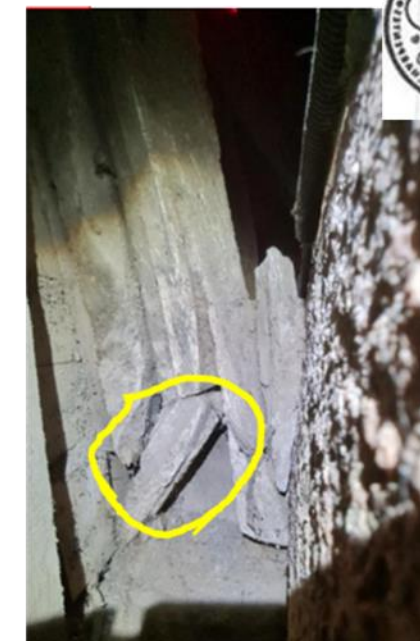
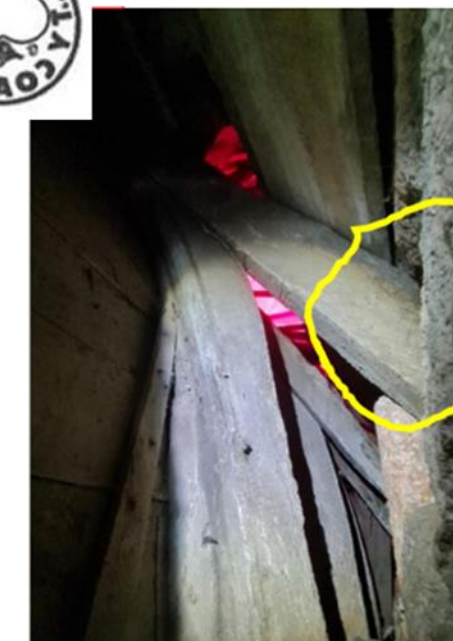
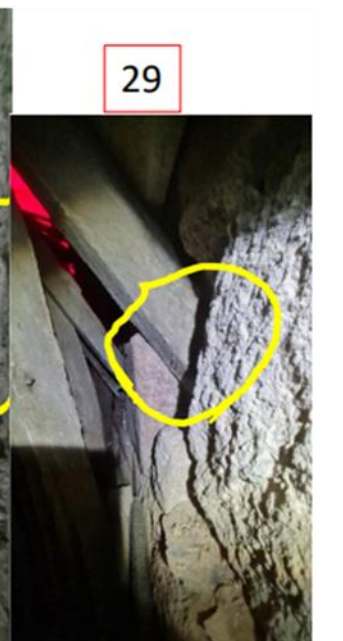
29

Zone a déposer pour  
reprise de panne , chevron  
+ vérification des pied de  
chevron formant ferme

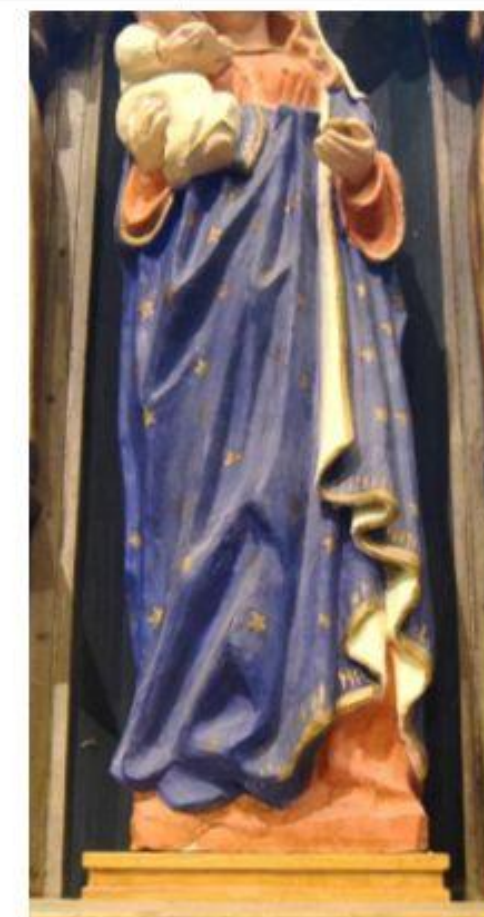
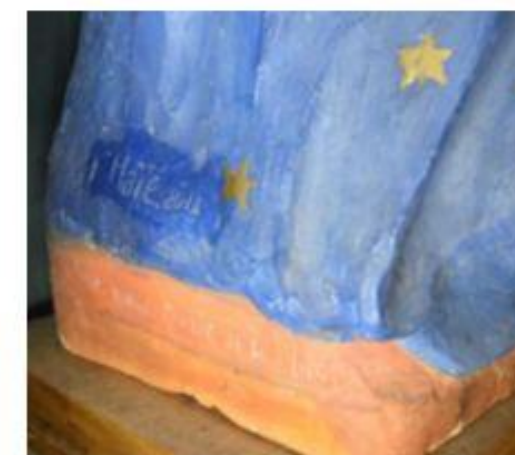
La structure ligneuse ne semble pas présenter de désordres d'ordre structurel, aucune fissure de bois est visible à ce stade des observations.

Les désordres structurels d'adhésion et de cohésion concernent essentiellement les couches de polychromie :

Prises de vue illustrant le constat

- Dépose et conditionnement de l'œuvre pour transport en atelier si une étude préalable en amont est envisagée
- Le cas échéant pour une amélioration de présentation, la restauration peut être envisagée in situ.
