22/ COMMUNE DE PERROS-GUIREC / CHAPELLE NOTRE DAME DE LA CLARTE

ETUDE PREALABLE

02/06/2025

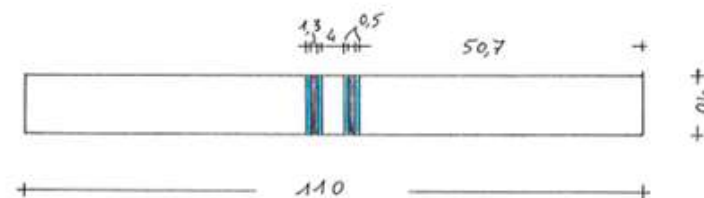
Plusieurs éléments anciens de lambris ont été découverts.

Tout d'abord, l'inspection des rainures de cerces accessibles a permis de retrouver un petit morceau de châtaignier coincé dans une rainure. Aucune trace de polychromie n'a pu être constatée dessus. Un autre petit élément ponctuel de planche de châtaignier a pu être trouvé dans les gravois.

Enfin une planche de sapin peinte a pu être extraite. Cette planche présentée sur la photo n° 39 mesure 110 cm de long. Badigeonnée en blanc, elle présente en sa partie centrale un décor bleu et noir qui devait vraisemblablement encadrer un couvre-joint.

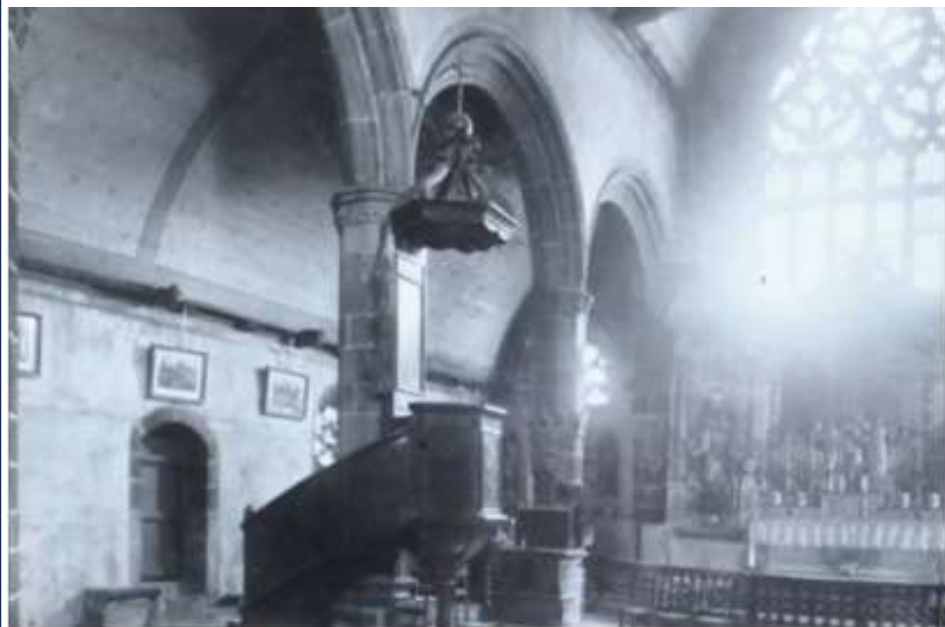
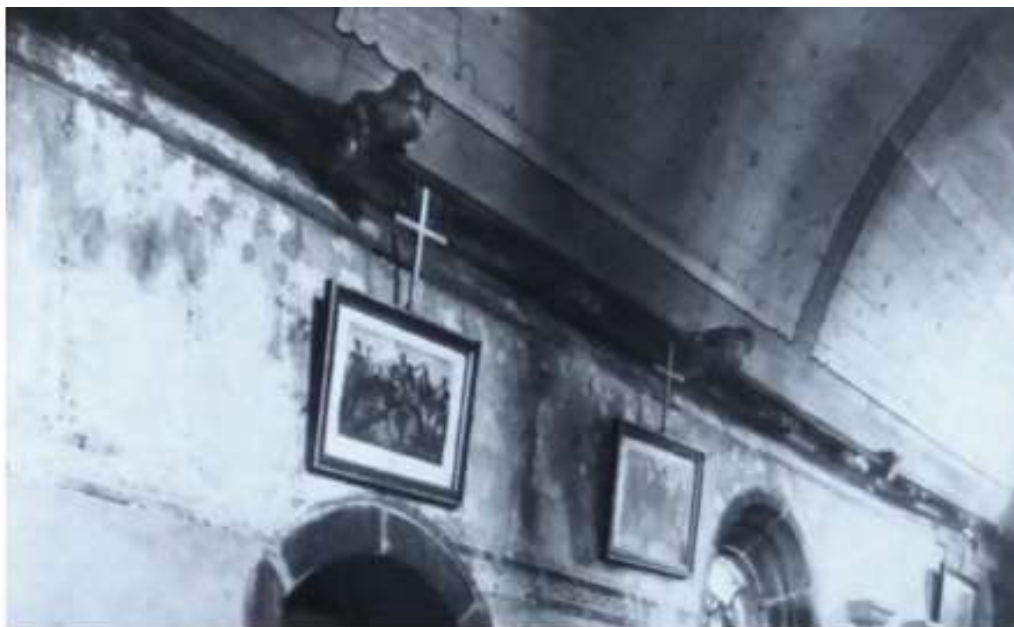
Photographies intérieures de la chapelle avant 1896 - Cliché Martin Sabon - Sources : Médiathèque de l'architecture et du Patrimoine - Casier archéologique 96/25/254

A gauche, vue depuis la nef avec sur la pile où se trouve l'actuelle «table à feu» la chaire à prêcher.

A droite, vue du bas-côté Nord avec sa voûte lambrissée. Le décor est identique à celui actuel. On perçoit également sur cette vue les décors d'enduit sur les murs.

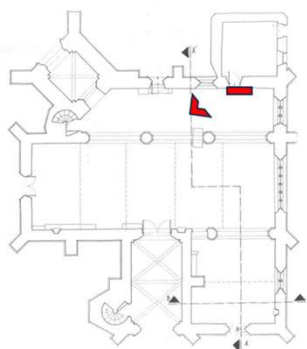
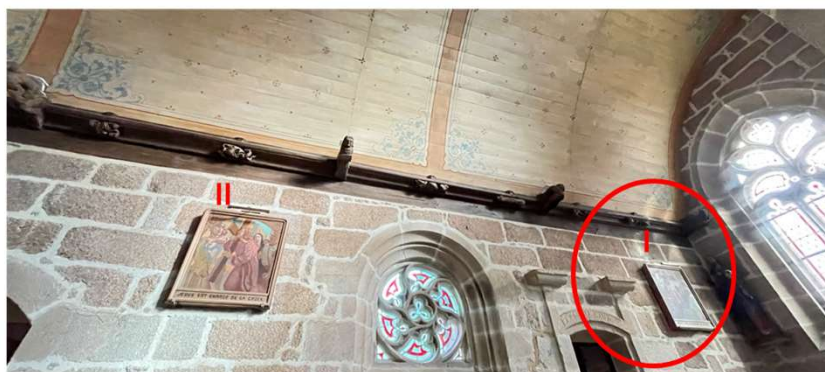
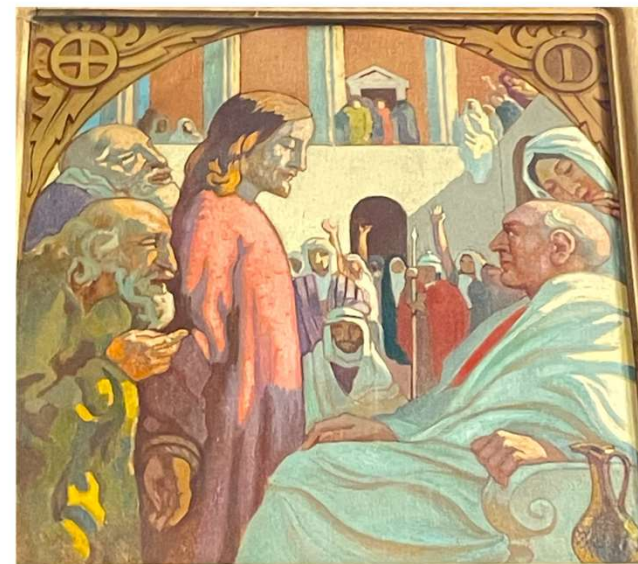
## CHEMIN DE CROIX DE MAURICE DENIS / STATION I: JESUS EST CONDAMNE A MORT

Dépose de l'isolant en carton ondulé goudronné cloué au revers, du vernis et de l'huile de lin oxydée devenue brunâtre appliquée par Dominique DENIS;

Pose d'un nouveau vernis satiné, d'un support en contreplaqués hydrofuges CTBX de 6mm et d'un revers isolant DELTA MS;

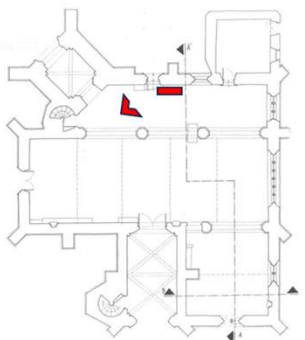
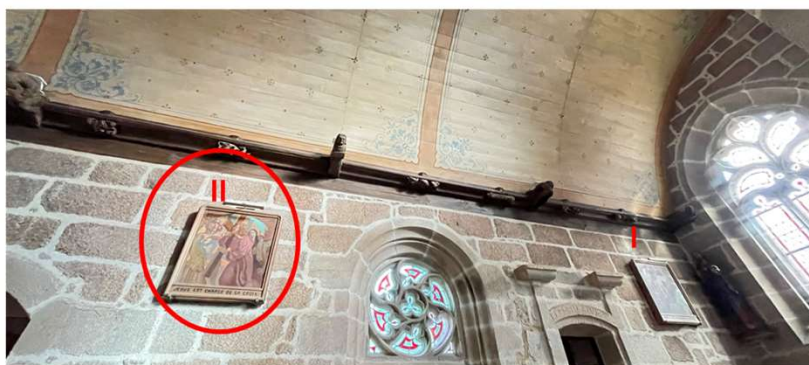
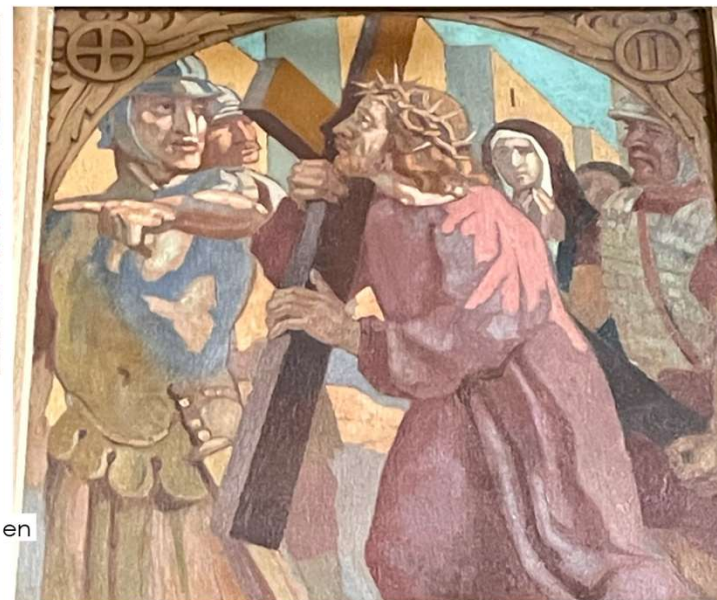
## CHEMIN DE CROIX DE MAURICE DENIS / STATION II : JESUS EST CHARGE DE SA CROIX

Dépose de l'isolant en carton ondulé goudronné cloué au revers, du vernis et de l'huile de lin oxydée devenue brunâtre appliquée par Dominique DENIS;

Pose d'un nouveau vernis satiné, d'un support en contreplaqué hydrofuge CTBX de 6mm et d'un revers isolant DELTA MS;

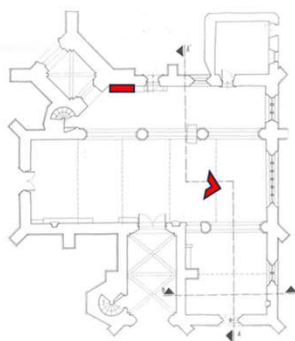
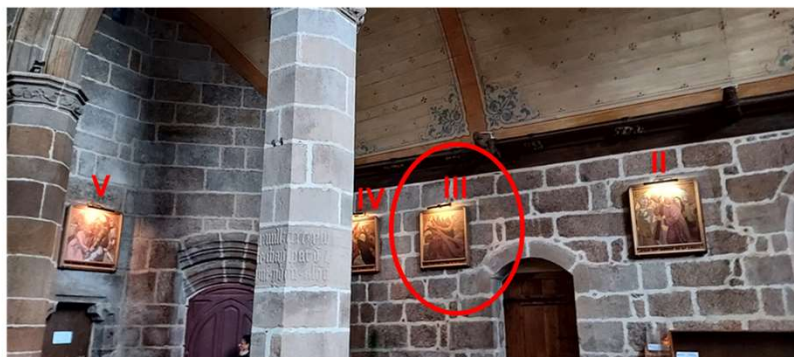
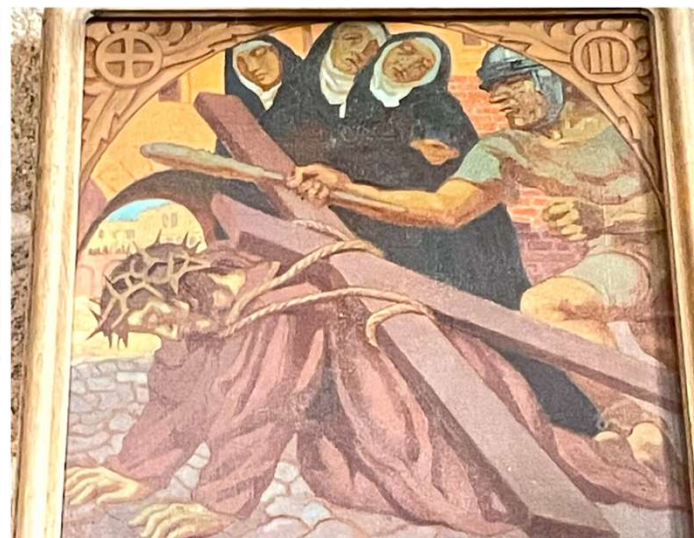
## CHEMIN DE CROIX DE MAURICE DENIS / **STATION III: JESUS TOMBE SOUS LE BOIS DE SA CROIX**

**2019 :** constat d'état par la restauratrice Madame Géraldine FRAY infiltrations d'eau depuis la couverture du collatéral Nord générant une imprégnation d'humidité des panneaux des stations n°III et IV ; dépose et assèchement en atelier ; étude sur ces deux panneaux ; Tests réalisés + Décrassage avec eau + tri ammonium citrate à 2% : aucun effet. Très faible encrassement. Aucun effet.

Retrait du vernis : Ethanol / ligroïne : 50 / 50 : quasi pas d'effet

Ethanol / ligroïne : 80 / 20 : retrait aisé du vernis sans risque pour la couche picturale. Permet de retirer les chancis qui n'affectent que le vernis et pas la couche colorée

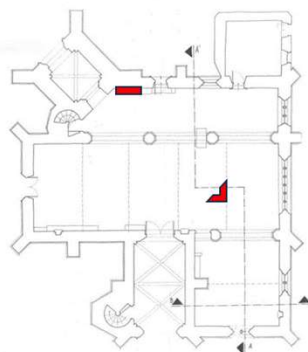
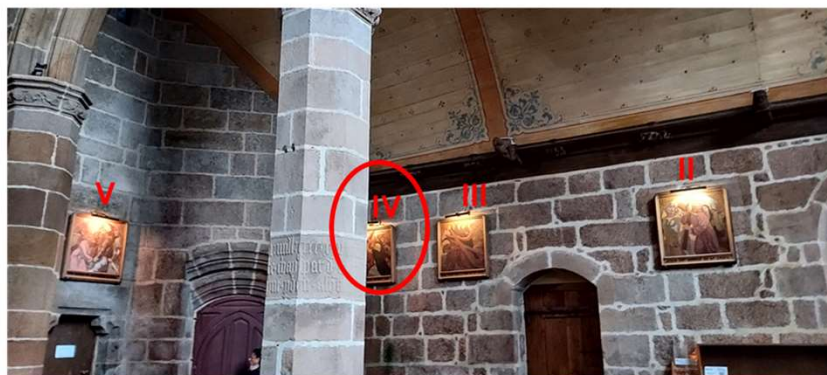
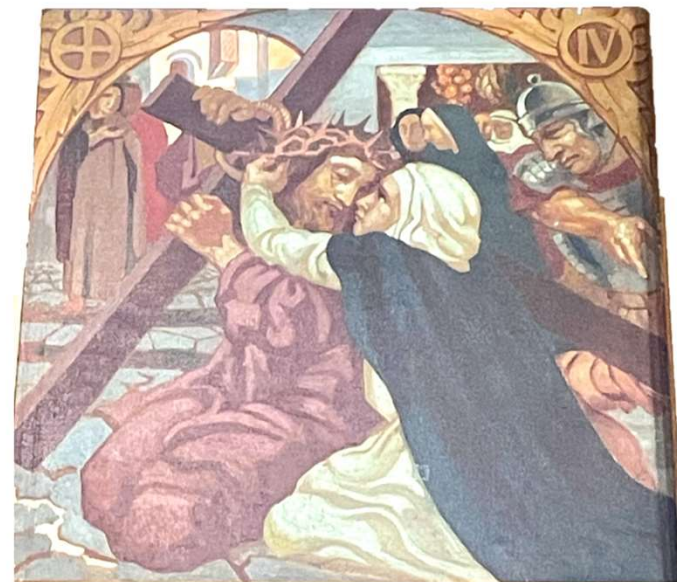
## CHEMIN DE CROIX DE MAURICE DENIS / STATION IV: JESUS RENCONTRE SA MERE

**2019 :** constat d'état par la restauratrice Madame Géraldine FRAY infiltrations d'eau depuis la couverture du collatéral Nord générant une imprégnation d'humidité des panneaux des stations n°III et IV ; dépose et assèchement en atelier ; étude sur ces deux panneaux ;

Pose d'un nouveau vernis satiné, d'un support en contreplaqué hydrofuge CTBX de 6mm et d'un revers isolant DELTA MS;

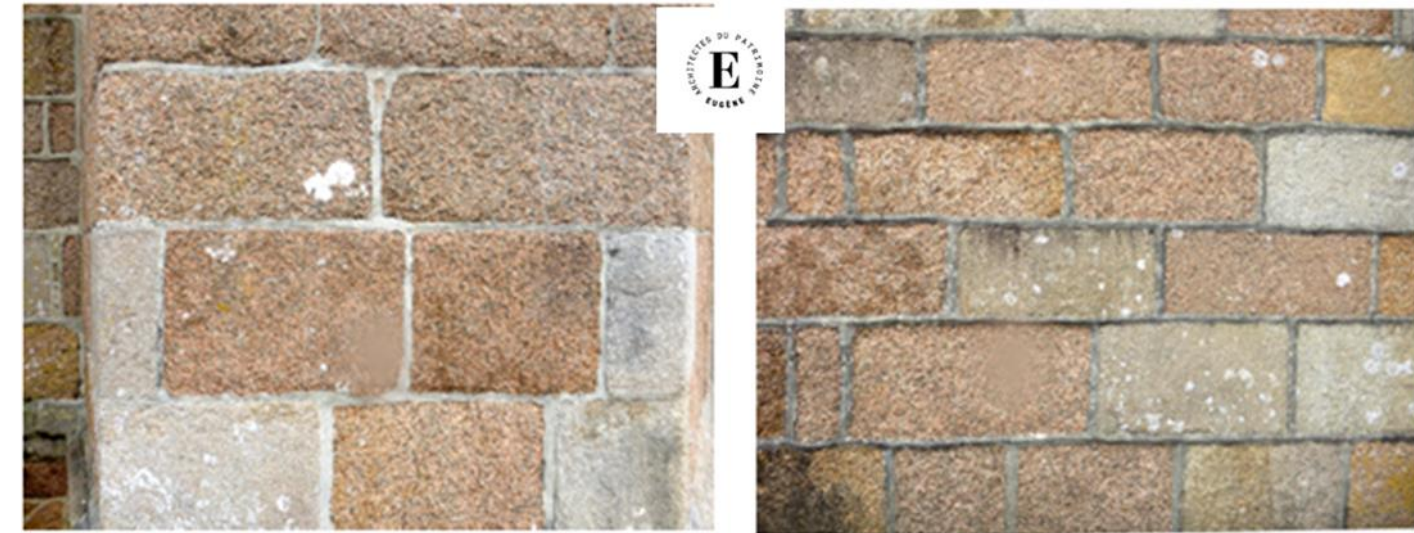
« Les joints sont dans un état plus hétérogène. Comme évoqué précédemment, différentes typologies de joint sont présentes sur la chapelle. Les joints en ciment présents en façade Sud et sur le clocher, bien que peu esthétiques, sont en bon état et n'ont pas engendré de désordres sur la pierre. Les joints à la chaux de l'élévation Nord sont en assez bon état, tandis que ceux de l'élévation Est sont très dégarnis en partie haute. .../...On note différentes typologies de jointolement sur l'édifice, témoins de campagnes de restauration successives. Une grande partie a été reprise en mortier hydraulique de type ciment et marque de manière prononcée les assises de pierre sur le clocher et la façade occidentale. »

Vue des différentes typologies de joints présentes sur la chapelle. A gauche un joint «classique» en mortier hydraulique, à droite une épais joint ciment dit «joint beurré».

- suppression des joints existants
- réalisation de joint au mortier de chaux grasse teinte rose rubané

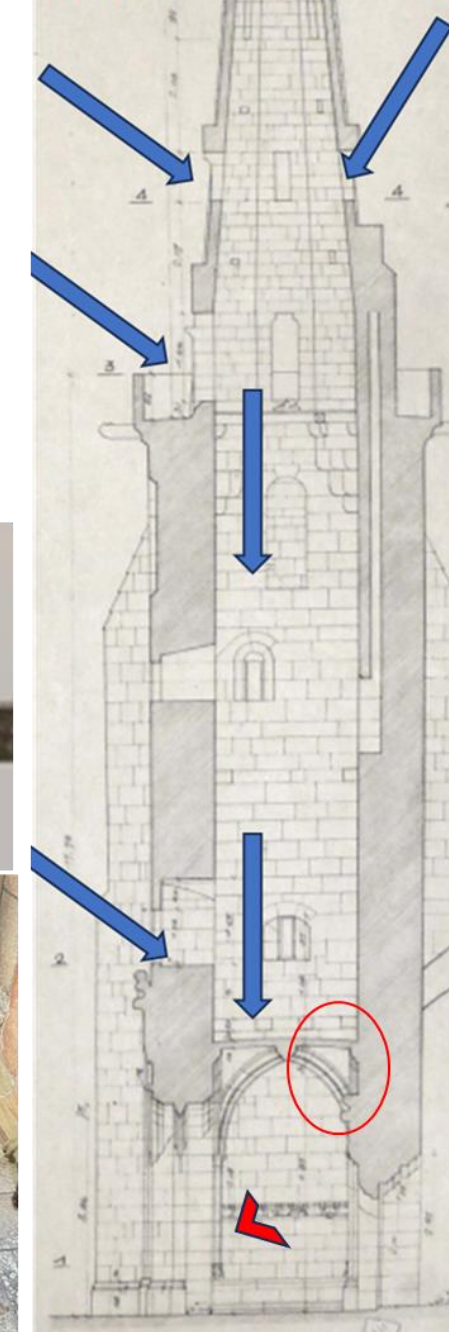
INFILTRATIONS DES EAUX PLUVIALES A L'INTERIEUR DU CLOCHER PAR LES BAIES

NECESSITE D'OCCULTER LES BAIES PAR DE ABAT SONS

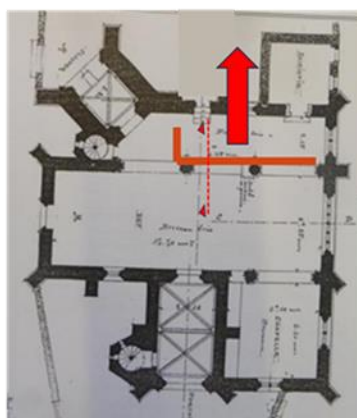
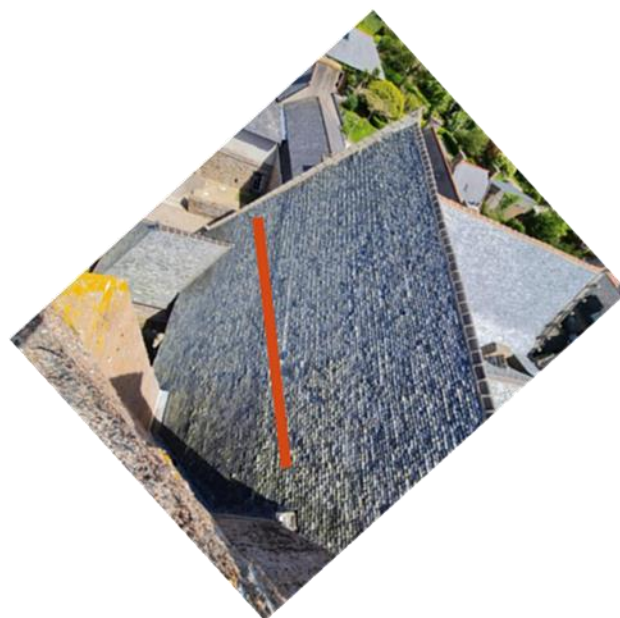
Structurellement, les demi-fermes Nord sont correctement dimensionnées. Les sections de bois des différents éléments sont suffisantes. Les désordres repérés sont essentiellement liés à des ruptures de chevilles d'assemblage qui ont provoqué la descente de poinçons entraînant un glissement des arbalétriers. Ces désordres se sont répercutés sur les maçonneries et couvertures, provoquant des glissements d'ardoises et des mouvements dans les corniches en pierre.

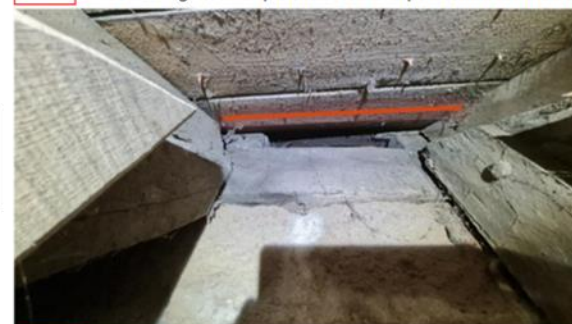
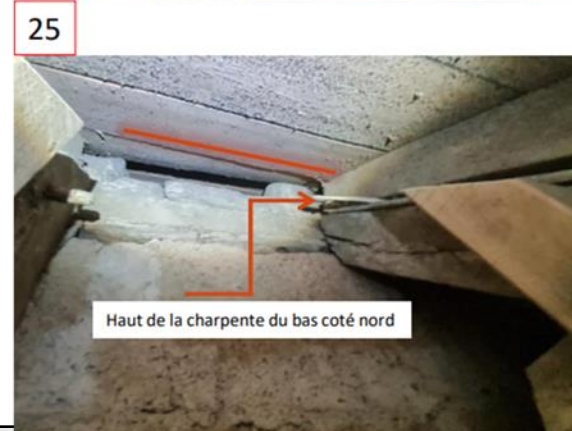
24 On remarque sous la ligne rouge un fort décalage entre 2 rangée de volige  
Ce décalage est marqué entre les 2 charpentes du bas de la nef et du haut du bas côté

Décalage de

Haut de la charpente du bas côté nord

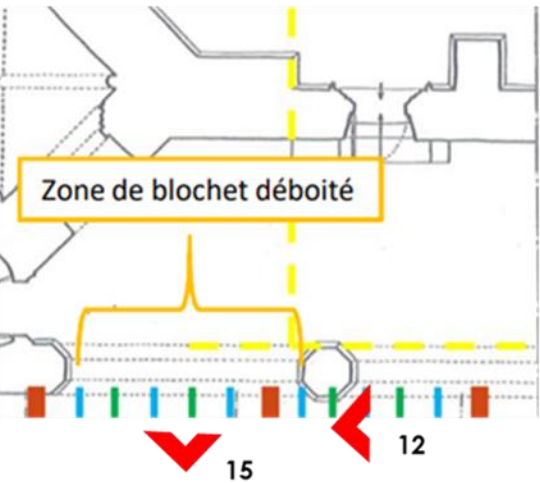
Photo 12  
Déboitement d'une série de blochet  
Au niveau d'assemblage  
tenon/mortaise  
Jonction queue d'aronde  
blochet/sablière libres de  
mouvement suite au dégradation de  
sablière

Photo 12  
Déboisement d'une série de blochet  
Au niveau d'assemblage tenon/mortaise  
Jonction queue d'aronde blochet/sablère libre de mouvement suite au dégradation de sablière

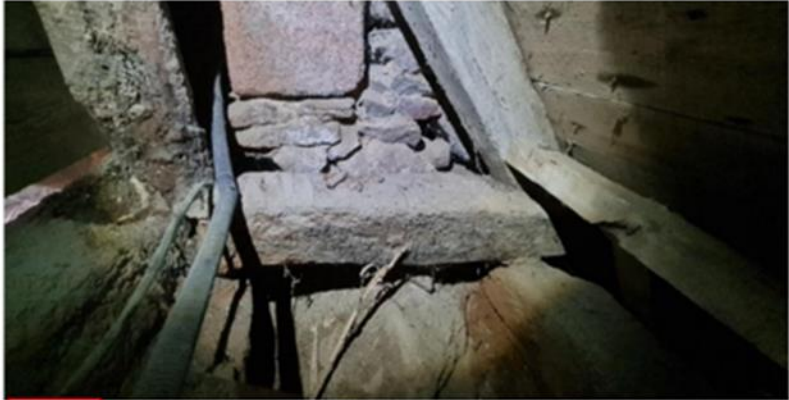
Photo 18 Cerce basse HS en partie bas

Photo 18 Cerçe basse HS en partie bas

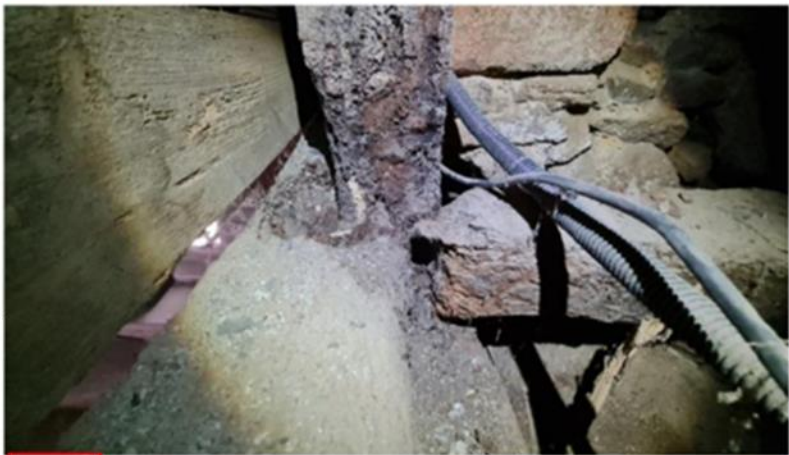
Photo 19 assemblage cerce/blochet HS

Photo 19 assemblage cerçe/blochet HS

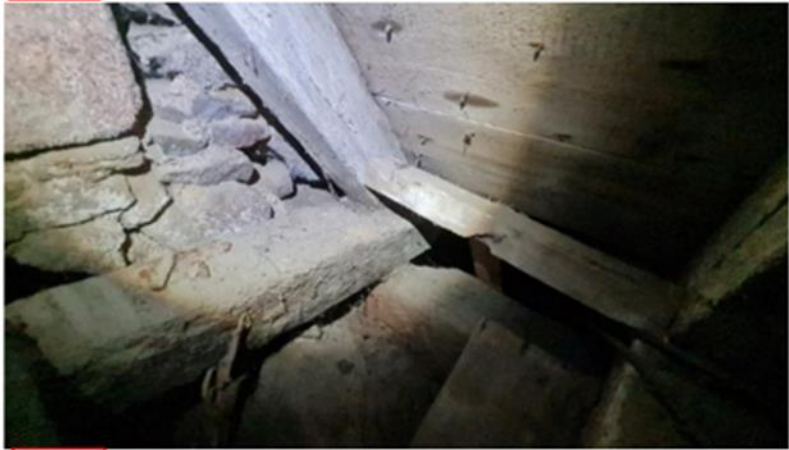
Photo 20 blochet libre de glissement vers le sud

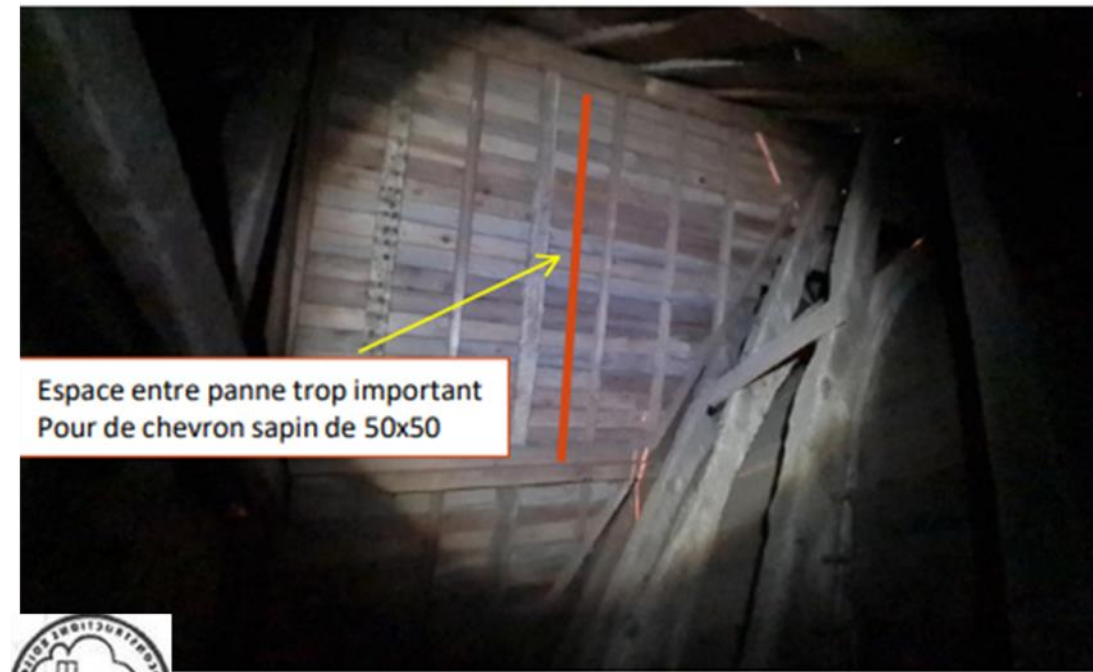
Photos 53 pan de toit repris avec des sections de bois faible et panne trop espacer

A ce jour pas de grosse déformation de couverture mais la panne en sapin posé a plat et de faible section a légèrement fléchi, a surveiller,

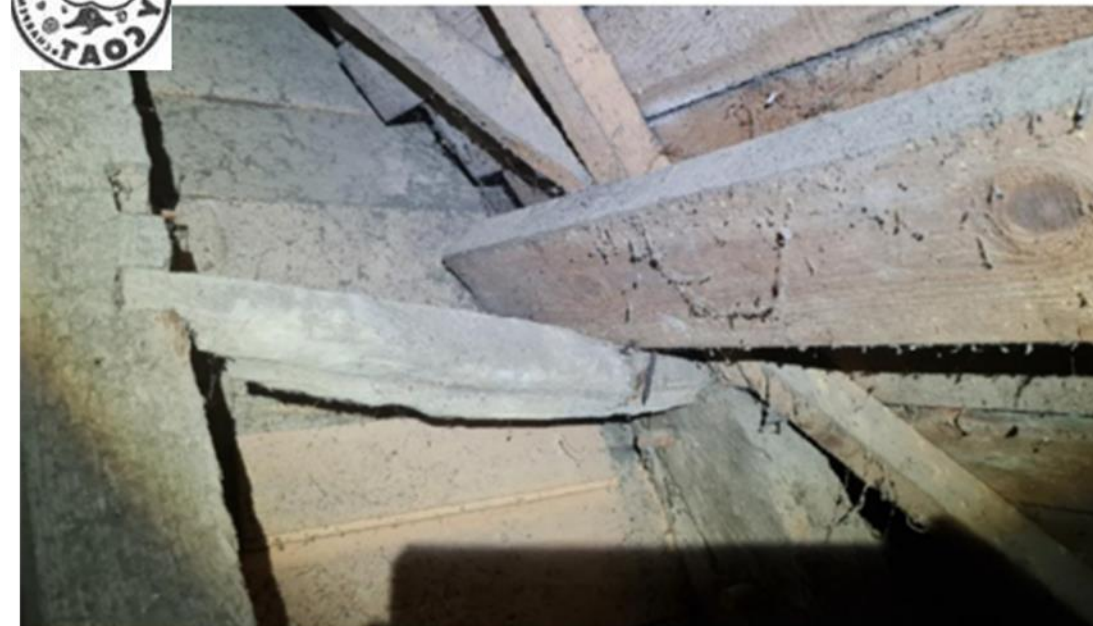
Photos 54 panne mal réceptionné

Lors de notre visite nous avons remis en place cette pannette qui s'était délogé de son entaille,

Point a revoir

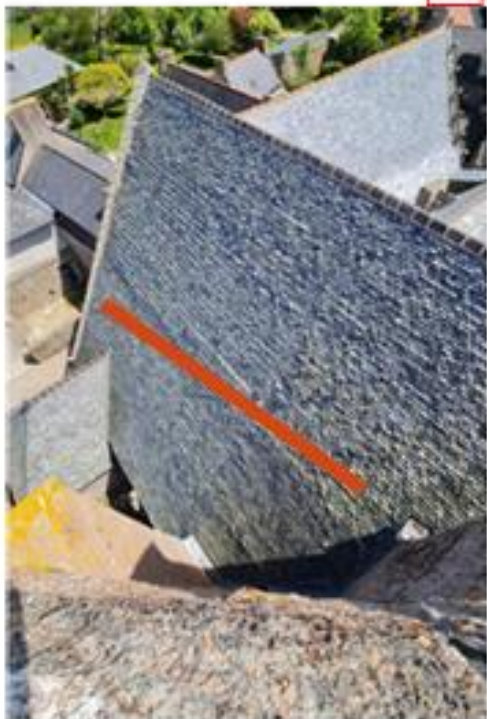
Photo 1 vu du clocher

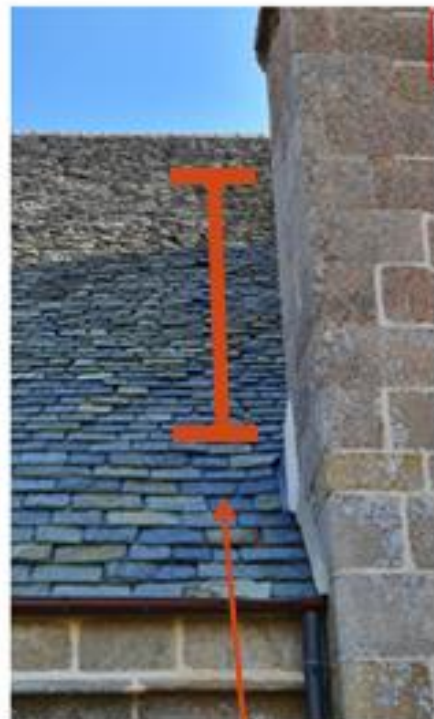
-Photo 2 prise du Nord  
Ligne de déformation  
verticale entre la  
charpente de la nef et la  
charpente bas côté sur la  
hauteur

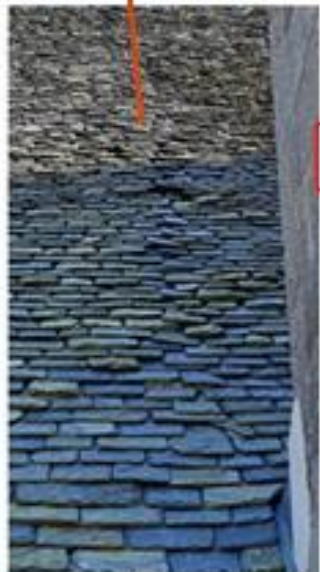
Photo 3 vue prise du Nord  
Ligne de déformation  
verticale (zoom)

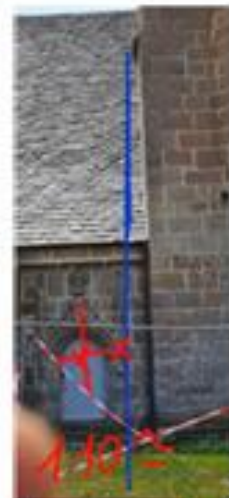
Photo 4

On remarque que la ligne de déformation vertical s'est formé assez proche de la poutre tirant 1 au niveau de la charpente de la nef

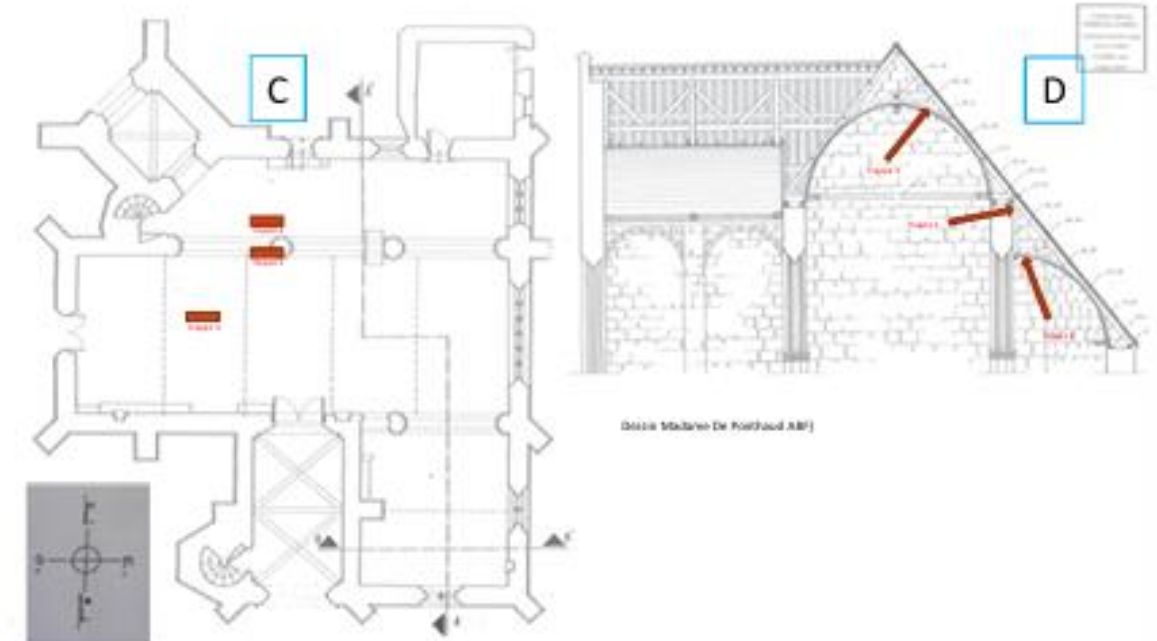
Photo 6 Trappe 1

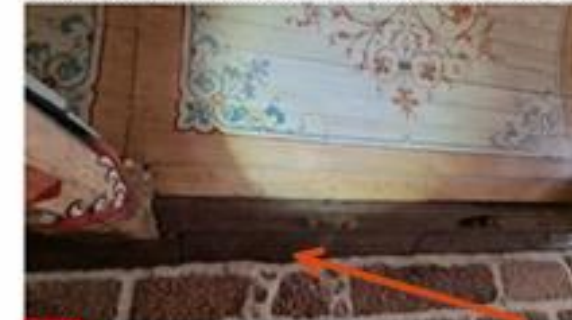
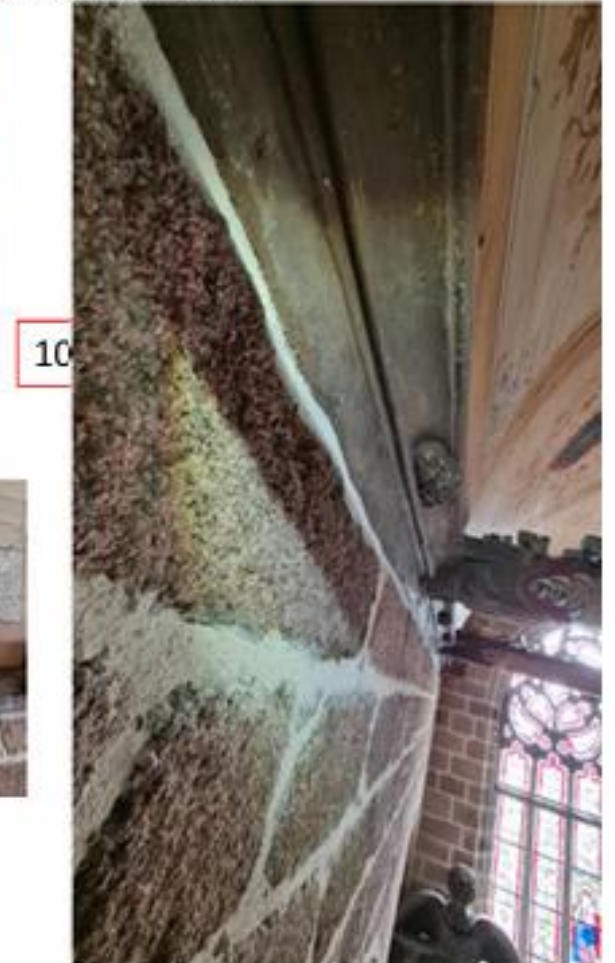
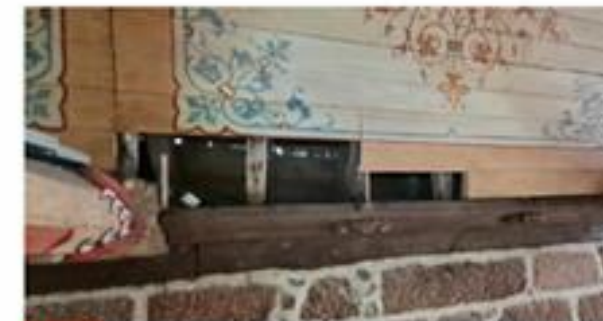
Observation avant réalisation de trappe:

- La sablière sous la corniche intérieur est bien à sa place pas de mouvement sur ces éléments,
- la face intérieur est bien alignée au parement pierre,
- Les joints à la chaux entre les 2 éléments (bois / pierre) ne sont pas cassés ni fissurés,

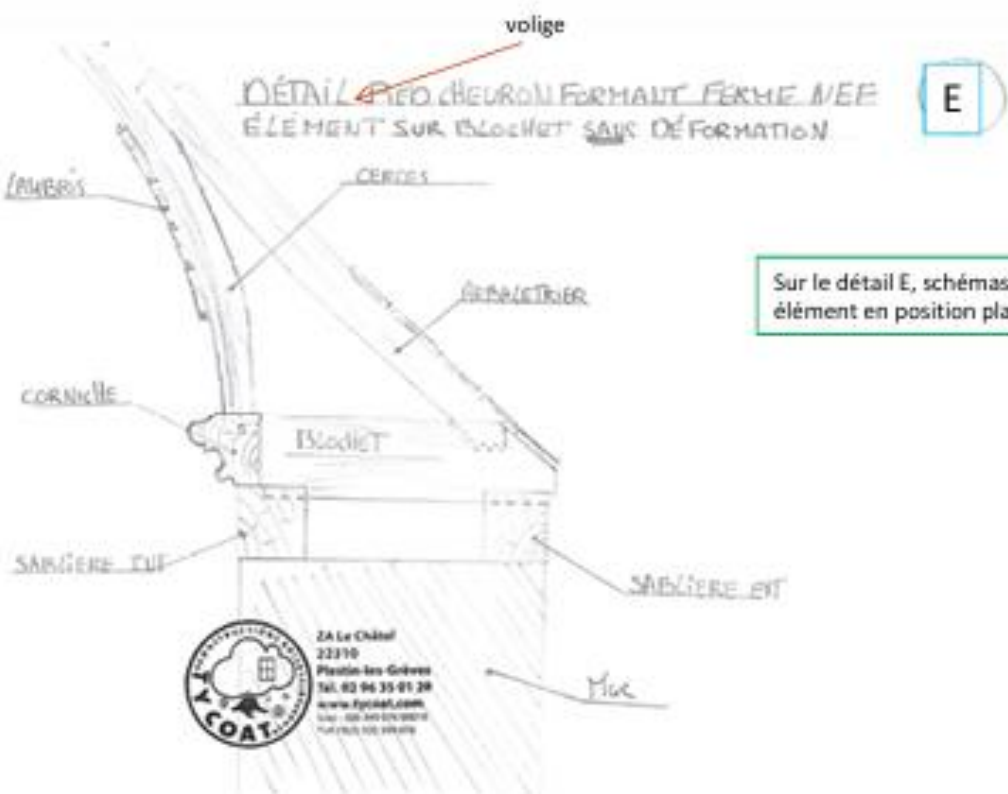
Sur le détail E, schémas avec les  
éléments en position place initial

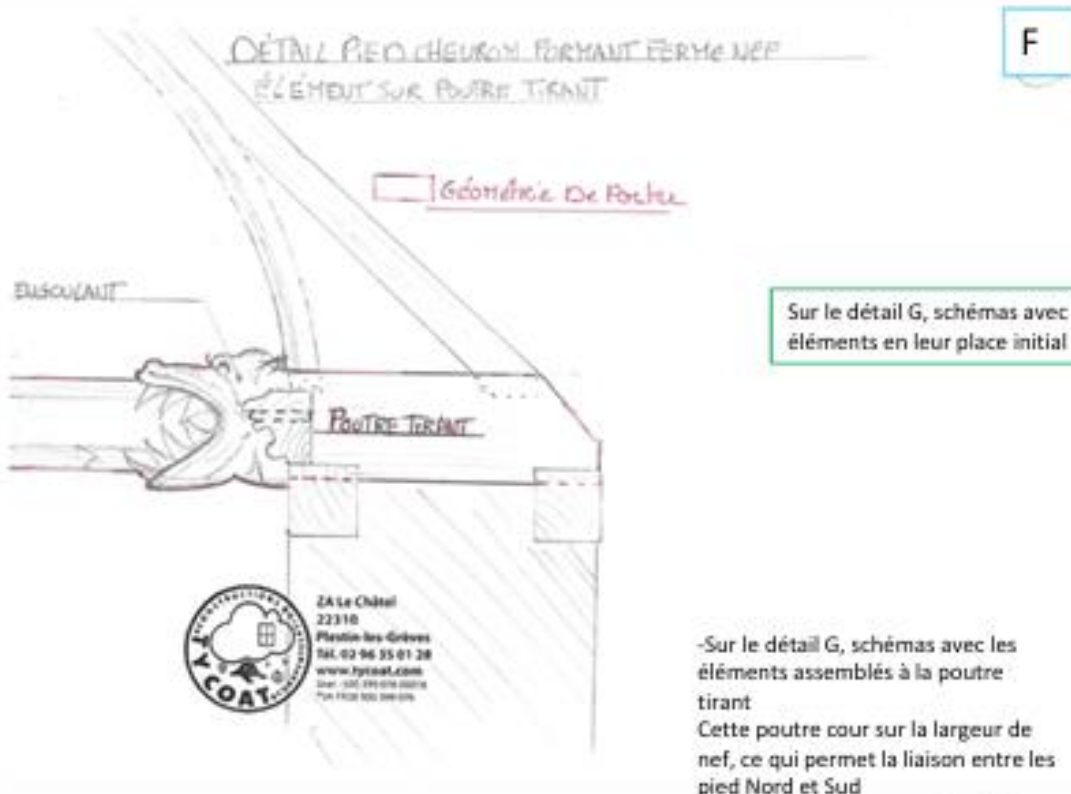
Sur le détail G, schémas avec les  
éléments en leur place initial

-Sur le détail G, schémas avec les  
éléments assemblés à la poutre  
tirant  
Cette poutre cour sur la largeur de  
nef, ce qui permet la liaison entre les  
pied Nord et Sud  
On pourrait dire que ces poutres  
tirants sont des lignes rigides qui  
empêchent l'écartement des pieds

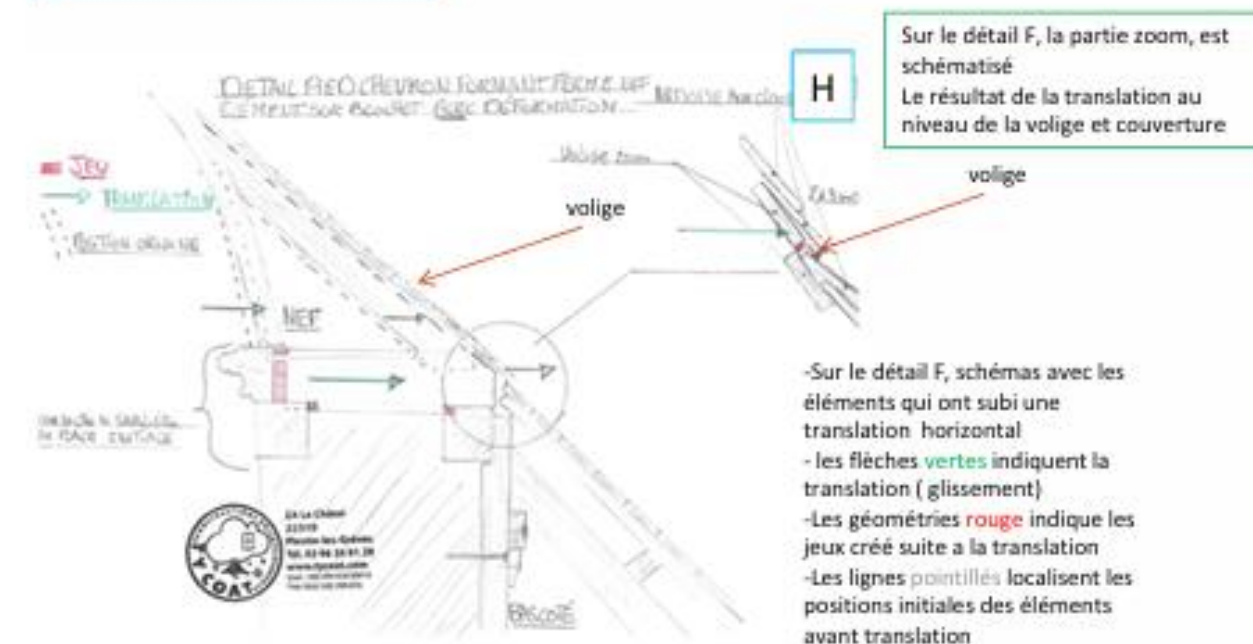
Sur le détail F, la partie zoom, est schématisé  
Le résultat de la translation au niveau de la volige et couverture

- Sur le détail F, schémas avec les éléments qui ont subi une translation horizontale
- les flèches vertes indiquent la translation (glissement)
- Les géométries rouge indique les jeux créés suite à la translation
- Les lignes pointillées localisent les positions initiales des éléments avant translation

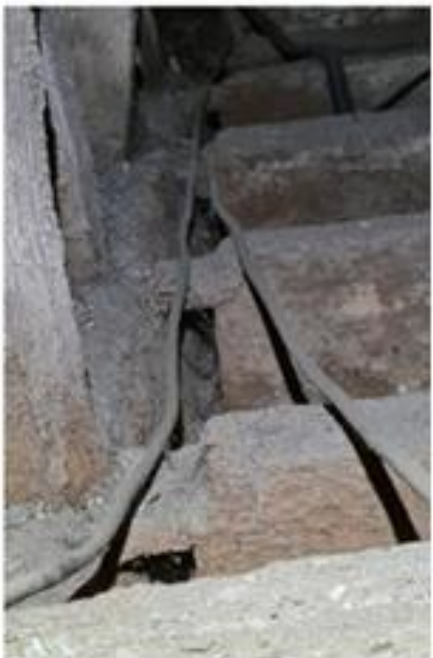
Photo 14  
Vue d'ensemble du déboîtement  
de blochet

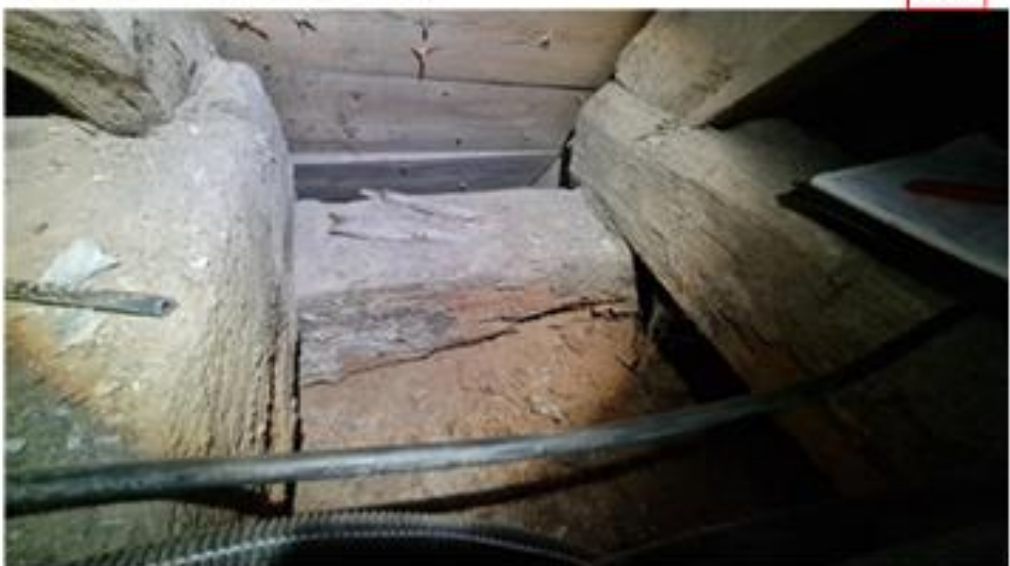
Photo 15  
Etat sablière gouttereau  
En général de cœur du bois reste résistant

Photo 15  
Etat sablière gouttereau.  
En général de cœur du bois reste résistant

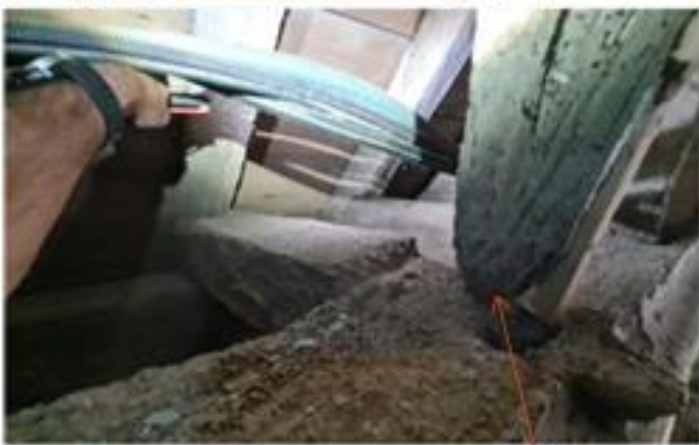
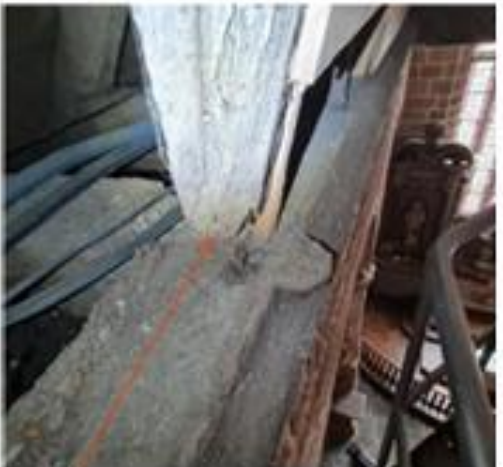
Photos 16  
Sur les photos, on remarque que certaines cerces basse qui ont un rôle de jambe de force en plus de reprise lambris, ne sont plus assemblées aux corniches, certaines sont toujours en pression sur les corniches, ce qui montre la compression de cette éléments sur la corniche. Certaines cerces sont libre de mouvement du la leur dégradation [ soit des futures translations à l'avenir sur ces parties]

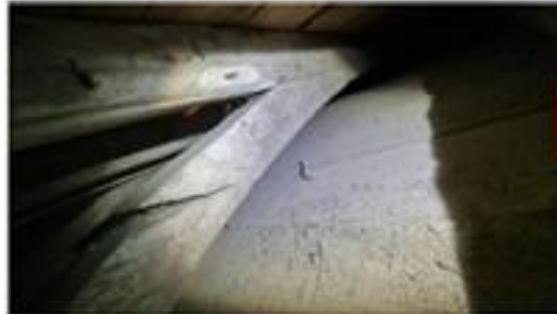
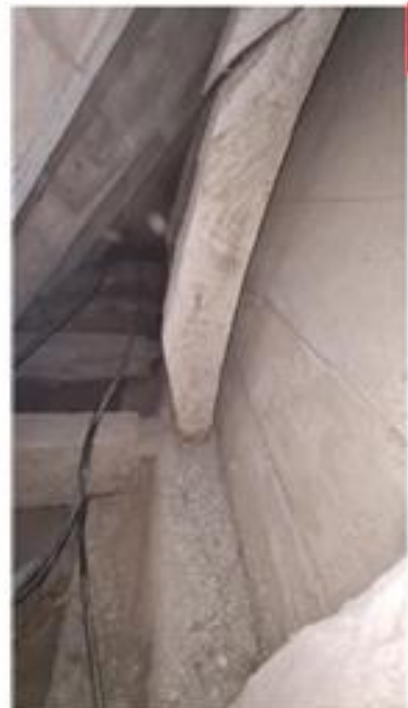
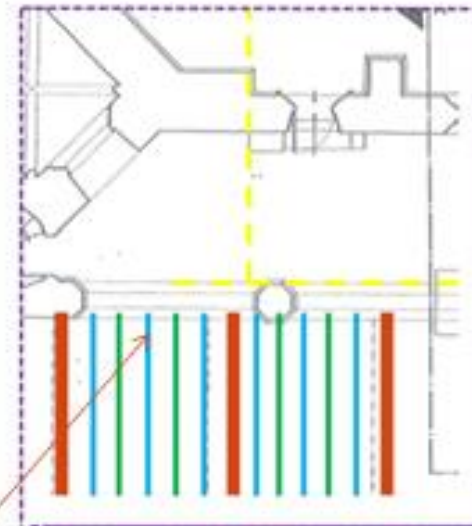
Photo 17  
Cerçe brisé, du à un mauvais fil du bois

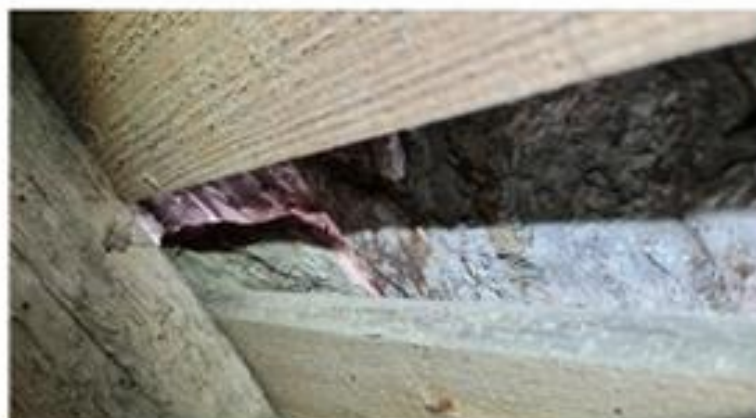
Photo 21  
On remarque que les ardoises se détachent de leur dou de fixation

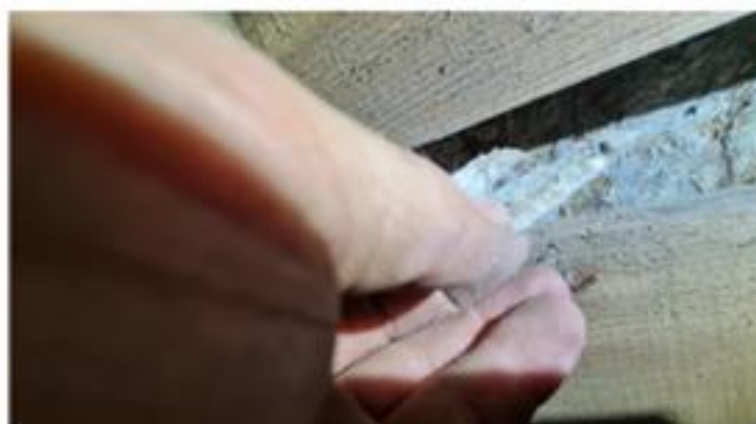
Photo 22  
On remarque que les ardoises se déliment au touché

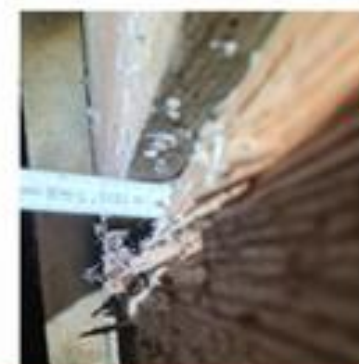
Photo 23  
Epaisseur de volige 20mm environ pour un entre axe de 55cm de moyenne sur le pan de toit sud  
Les bois sont en bon état

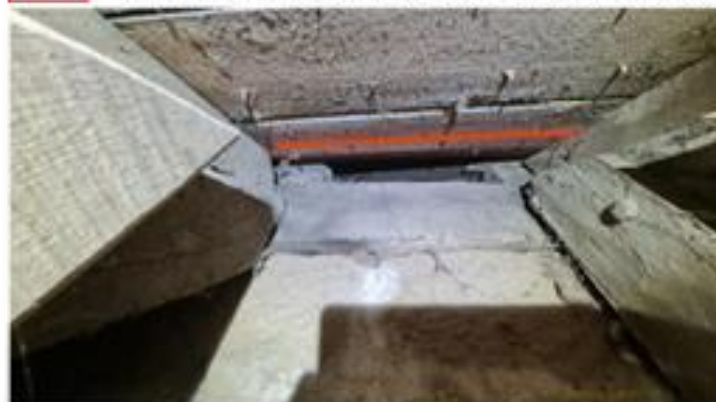
25

On remarque sous la ligne rouge un fort décalage entre 2 rangées de volige  
Ce décalage est marqué entre les 2 charpentes du bas de la nef et du haut du bas coté

Décalage de volige = décalage d'ardoise

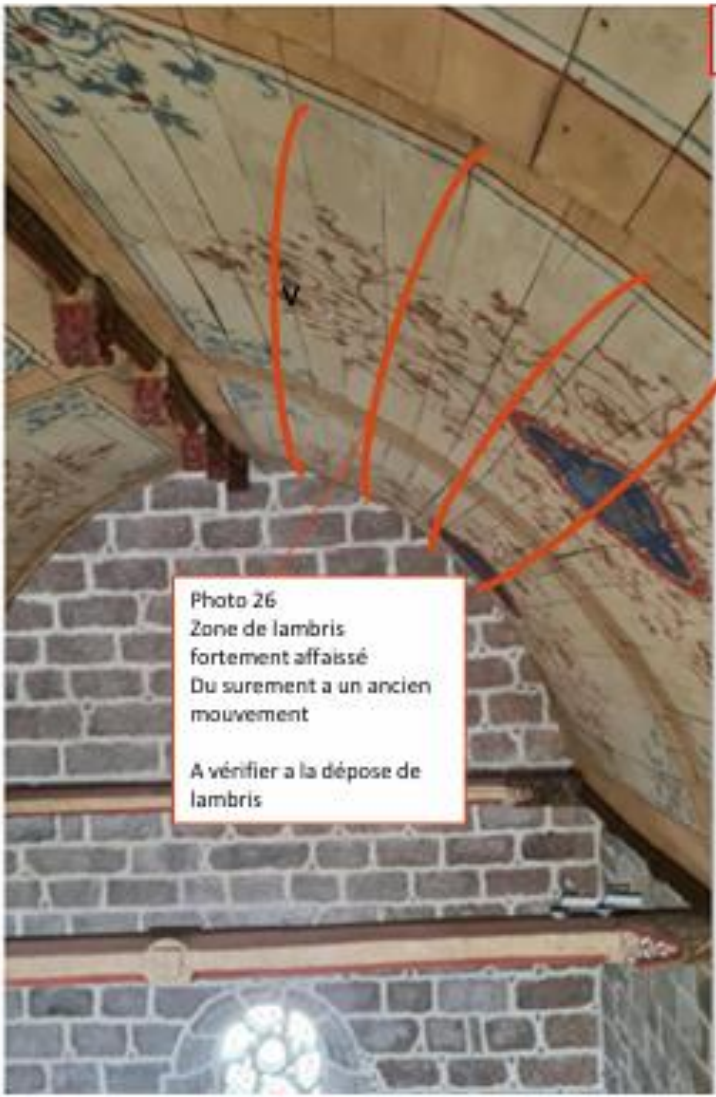
Photo 26  
Zone de lambris  
fortement affaissé  
Du surement a un ancien  
mouvement  
A vérifier a la dépose de  
lambris

Photo 26  
Zone de lambris  
fortement affaissé  
Du surement a un ancien  
mouvement

Zone a déposer pour  
reprise de panne , chevron  
+ vérification des pied de  
chevron formant ferme

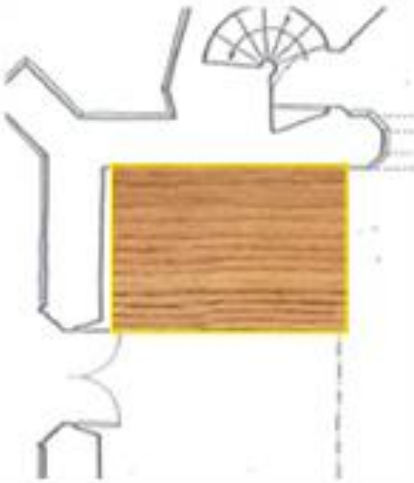
Photo 26  
Zone de lambris  
fortement affaissé sur la  
tribune coté sud

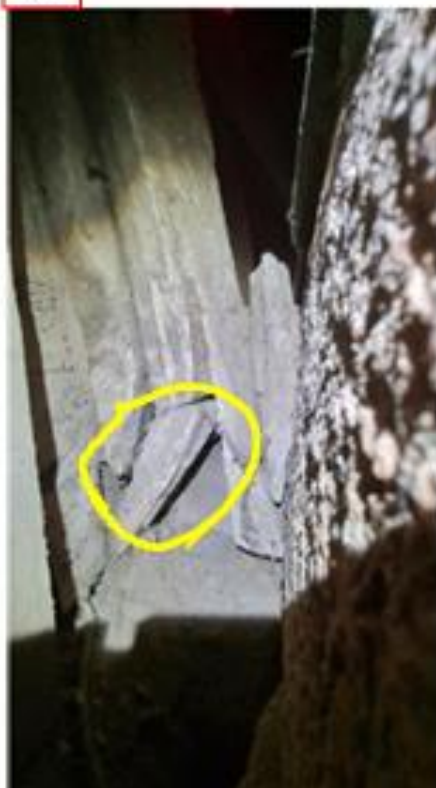
27

A contrôler, la cerce (photo 27) en partie bas a l'air d'être très sollicitée en compression, sur la photo on remarque un morceau de bois qui serait brisé  
Sur ce même pied le chevron (photo 28) repose dans un empochement créé dans la maçonnerie  
Cette zone n'est pas accessible, une dépose de lambris au dessus de la tribune sera nécessaire pour une intervention

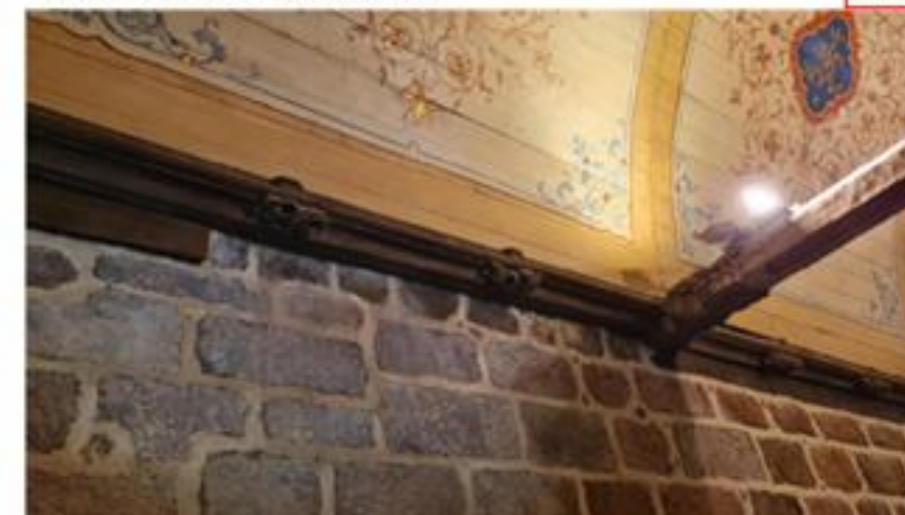
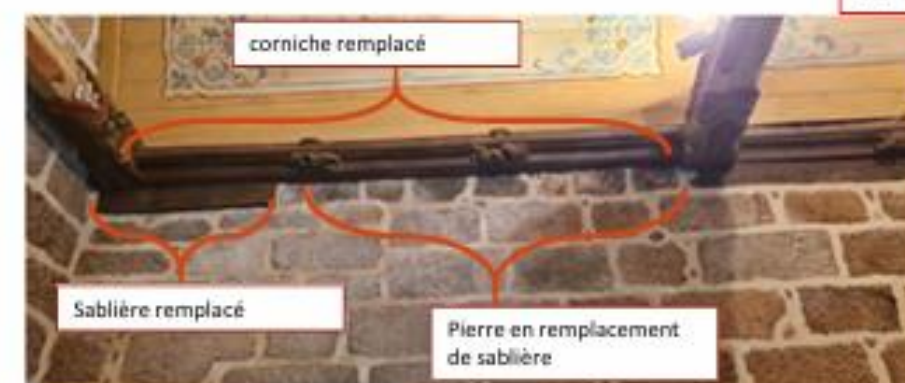
On remarque qu'il y a eu une intervention sur la sablière et corniche  
Au vu des pièces tombées au niveau du raccord avec le clocher une dépose de cette zone lambris sera à réaliser pour vérifier s'il y aurait eu des reprises de charpente en même temps que la sablière et corniche  
+ remettre en ordre les éléments tombés
