22/ COMMUNE DE PERROS-GUIREC / CHAPELLE NOTRE DAME DE LA CLARTE

ETUDE PREALABLE

02/06/2025

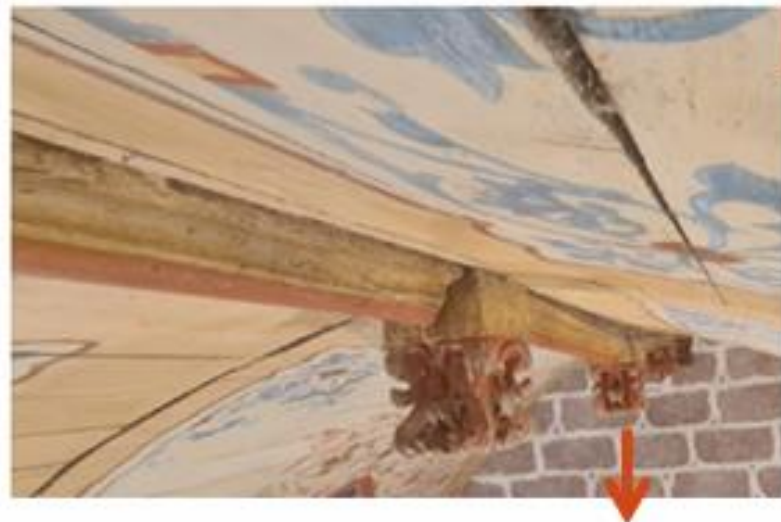
Photo 32 on remarque un fort affaissement du 3<sup>ème</sup> culot en partant du porche Ouest

- En partie haute de la nef lambrissée nous constatons un affaissement de culot et de moulures sous faitière de clef de voûte  
Ces éléments bougent assez facilement à main, des défauts d'assemblages sont constatés (photo 32,33,34,35,36,37,38))

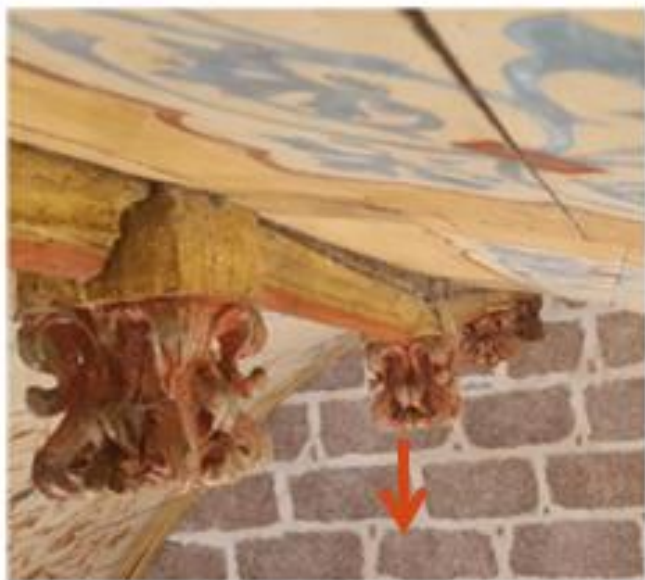
Photo 33 zoom sur culot 3

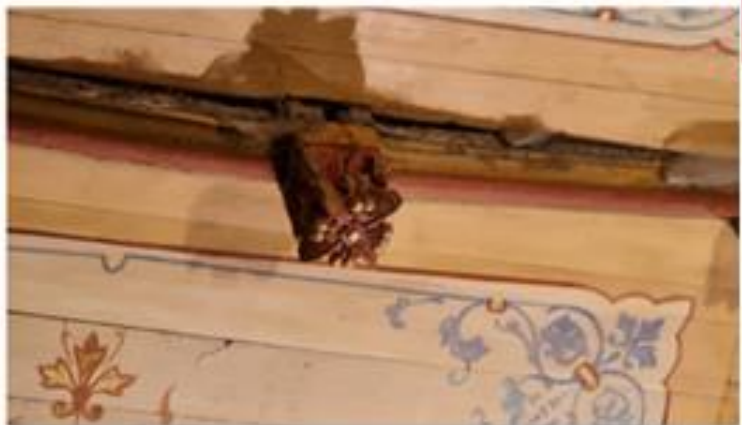
Photo 34 culot 3 affaissé vu de la tribune

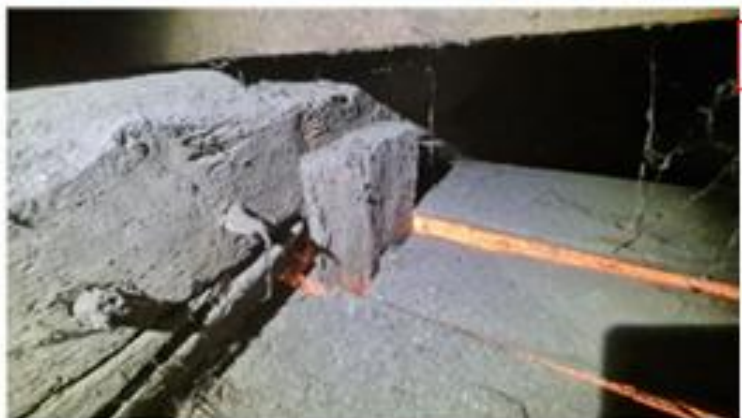
Photo 35 culot 3 affaissé de plusieurs centimètres, les assemblages ne font plus leur rôle de tenue mécanique

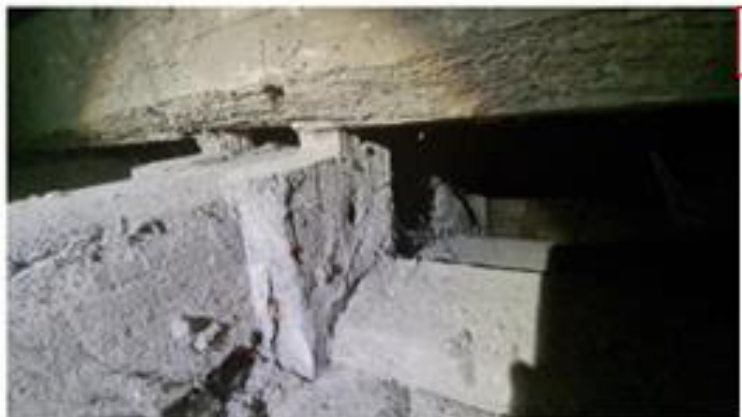
Photo 36 culot 3 affaissé tenon se dégage de la mortaise

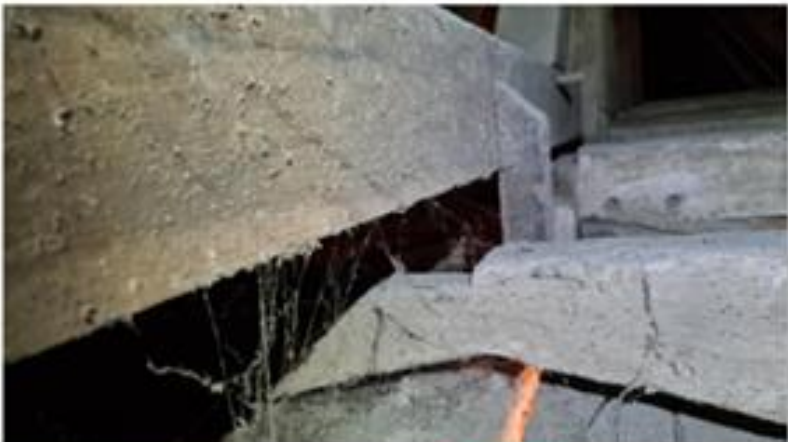
Photo 37 entrait retroussé affaissé  
Prévoir un calage et une fixation mécanique sur ces déformations

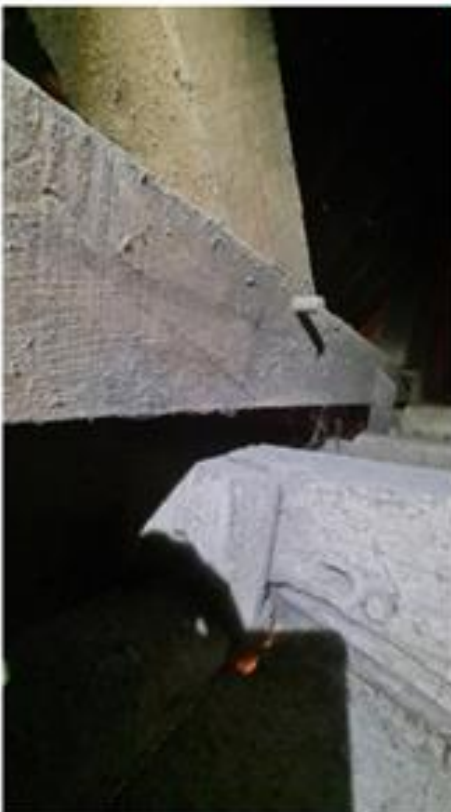
Photo 38 jeu entre le sous faitage et entrait retroussé

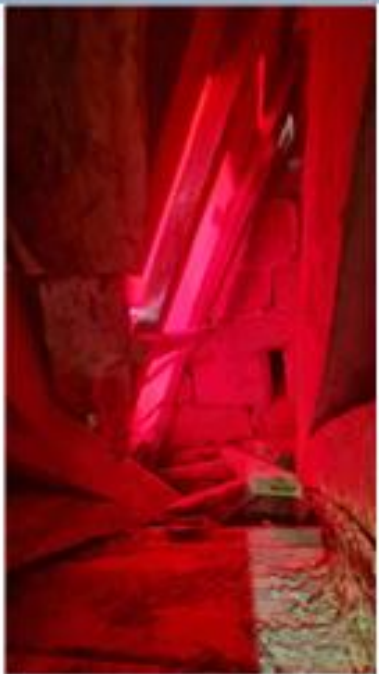
Photo 39  
Panne, chevrons et volige tombé  
Dans de raccord  
Prévoir une dépose de lambris sud de la nef au dessus de la tribune pour l'intervenir

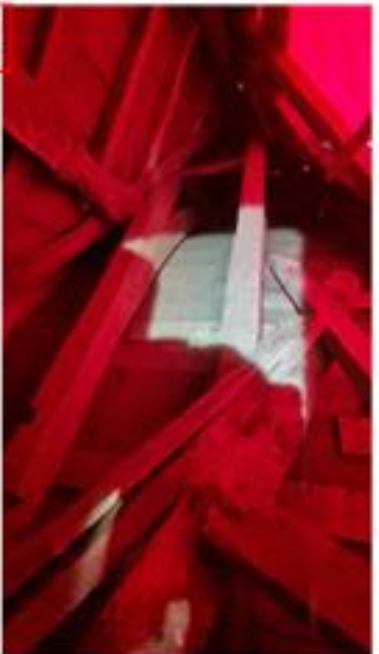
Photo 40  
Bois tombé au dessus de la nef

- Des éléments de charpente ont cédé au niveau du raccord de toiture avec la maçonnerie du clocher, une intervention a été réalisée par un couvreur à l'aide de pose de chevron sapin et bûche provisoire (photo 38,40,41,42)

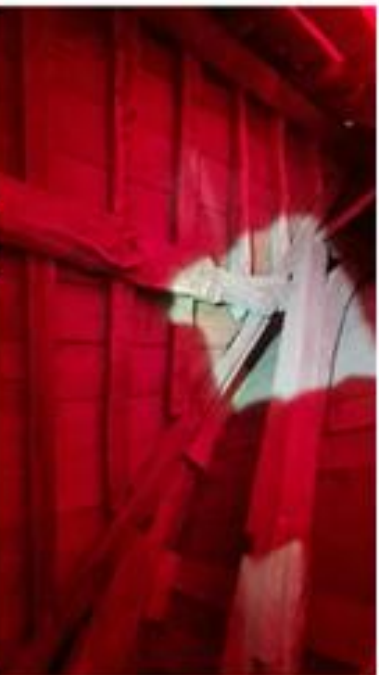
Photo 41  
Panne en place, à vérifier mécaniquement la zone avec de l'écorce en jonction de raccord de noue

Photo 41  
Panne en place, a vérifier mécaniquement la zone avec de l'écorce en jonction de raccord de noue

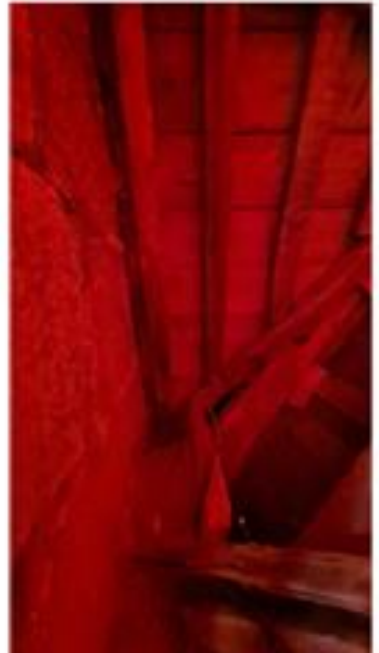
Photo 42  
A contrôler es éléments dans l'ensemble de ce raccord

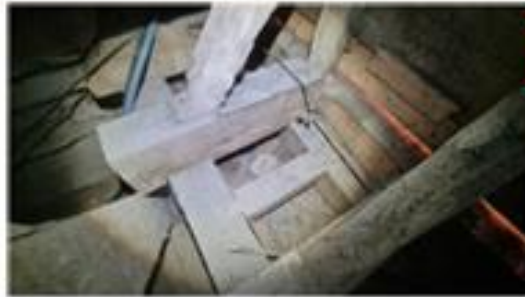
Photo 43 reprise de charpente réalisé sur le bas de la nef coté Sud / Est  
Les blochet, sablière, entretoise ou étaient remplacé

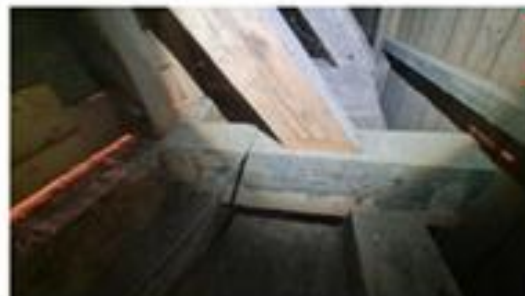
Photo 44 reprise de charpente réalisé sur le bas de la nef coté Sud / Est  
Les blochet, sablière, entretoise on étaient remplacé

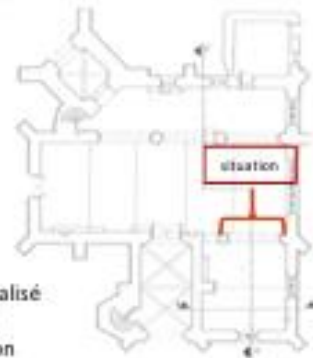
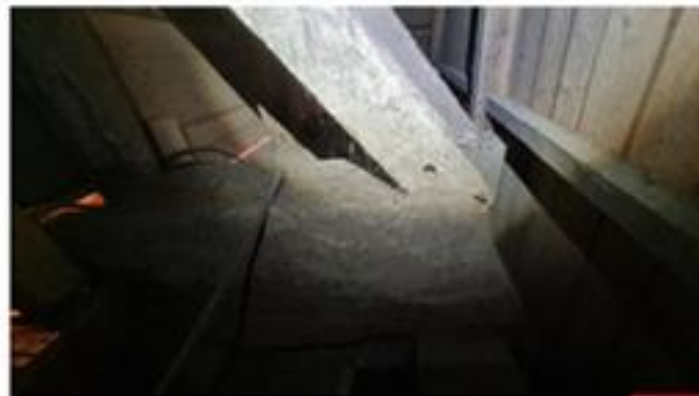
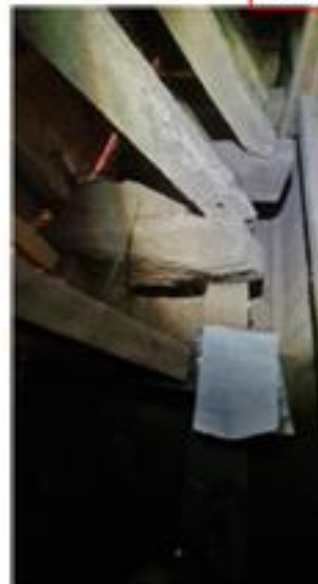
Photos 45  
Pied de chevron a glissé  
Voir pour améliorer sa tenu mécanique

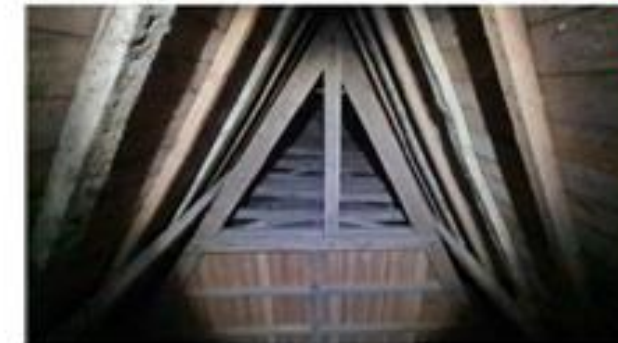
Photos 46 ferme récente au verso de la cloison bois

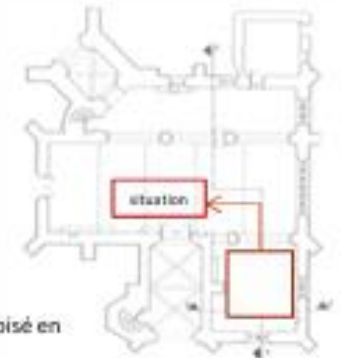
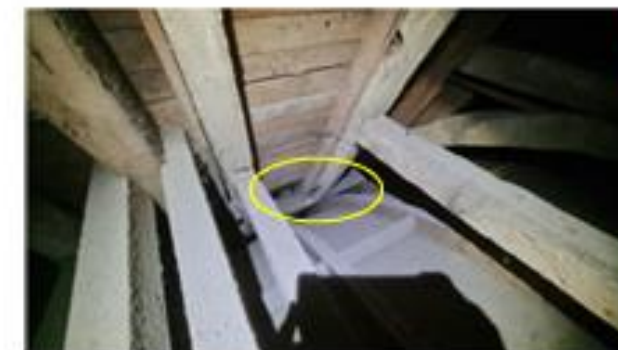
Photos 48 on remarque le pied de chevron légèrement brisé repris par la panne basse

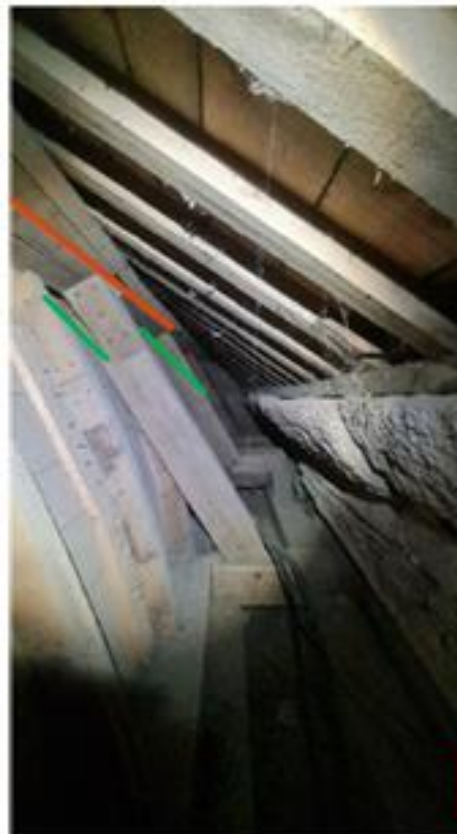
Photos 49 on remarque le pied de chevron légèrement brisé repris par la panne basse

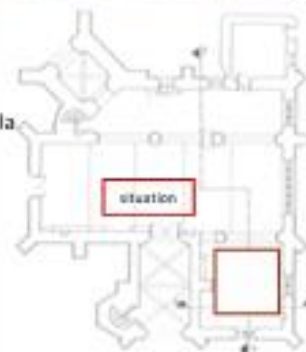
Photo 50 on remarque la panne + quelques contreventements pour raidir la panne qui reprend les anciens chevrons formant ferme

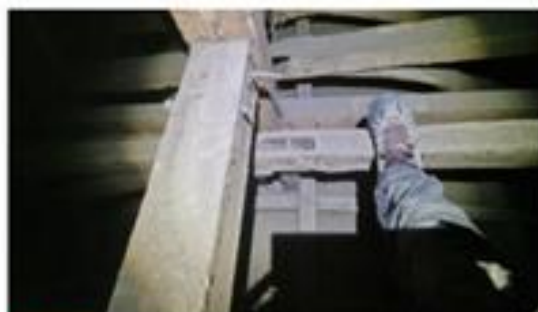
Photos 51 on remarque une mortaise, L'ancien système avec poinçon du chevron formant fer central a été supprimé

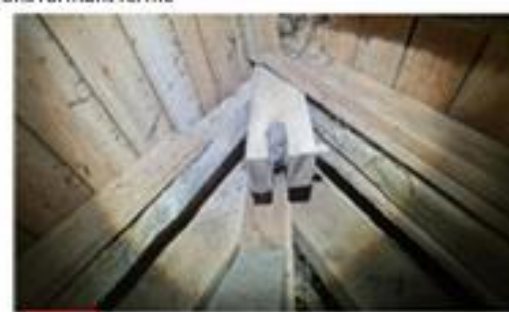
Photos 52 on retrouve le bout de poinçon

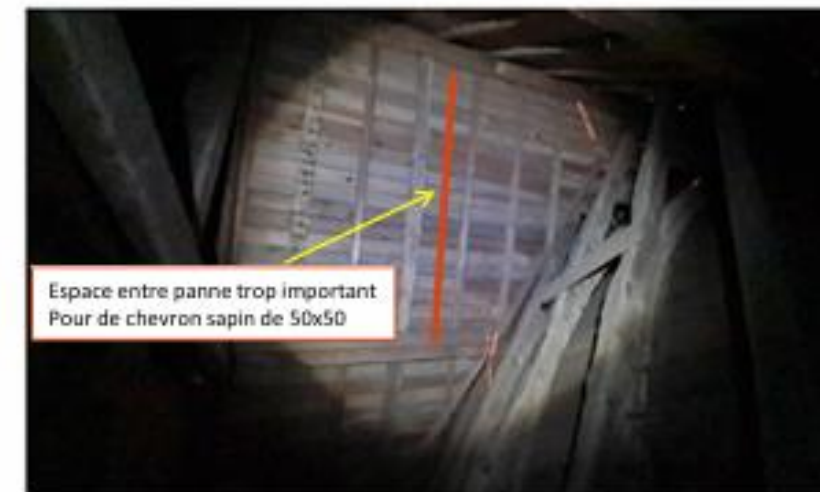
Photos 53 pan de toit repris avec des sections de bois faible et panne trop espacer

A ce jour pas de grosse déformation de couverture mais la panne en sapin posé à plat et de faible section a légèrement fléchi, à surveiller,

Espace entre panne trop important Pour de chevron sapin de 50x50

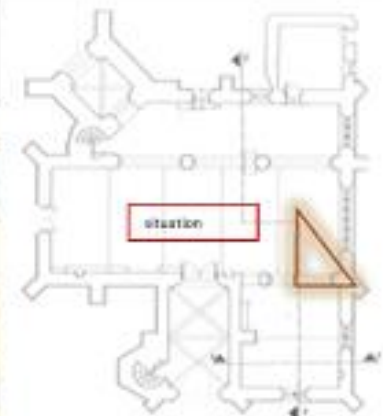
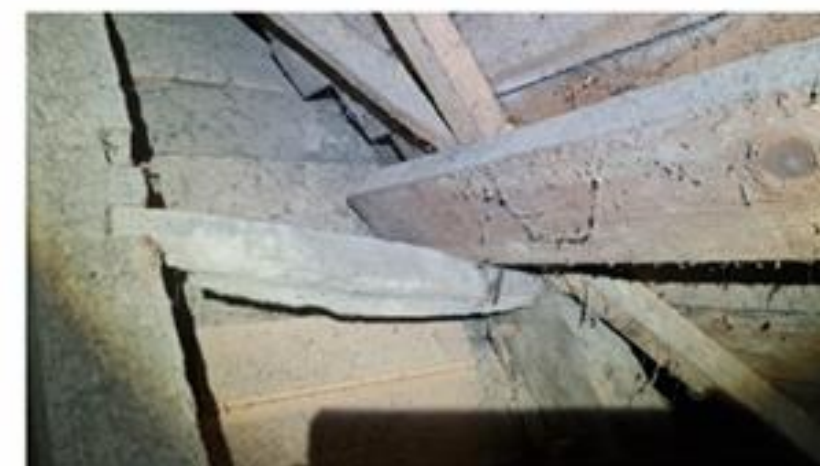
Photos 54 panne mal réceptionné

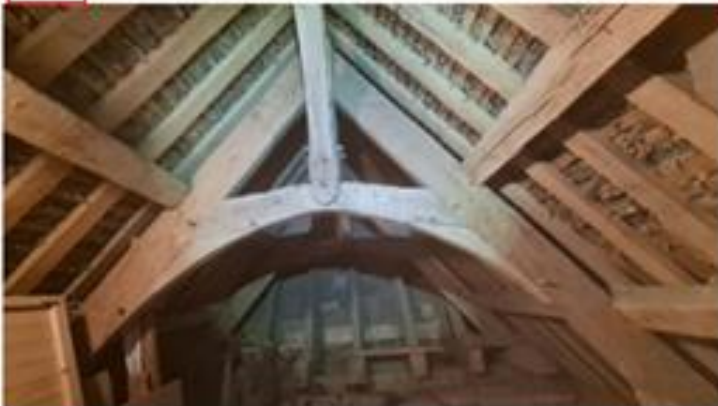
55 Photo 55 Ferme retroussé

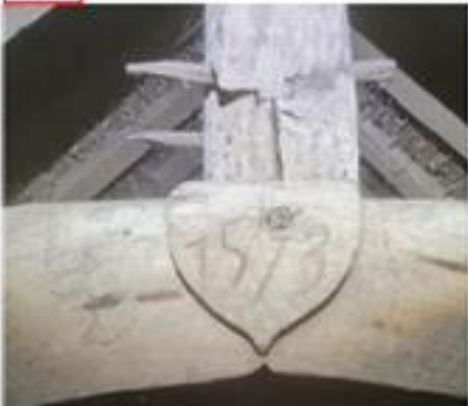
56 Photo 56 Datation 1573

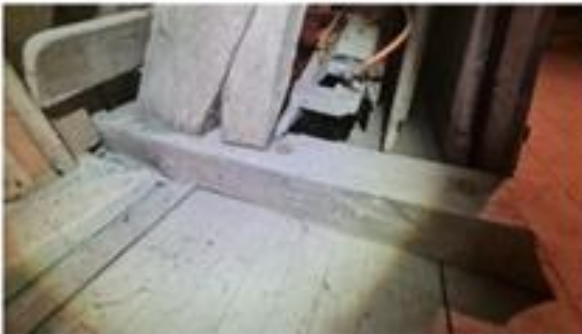
57 Photo 57 Les pieds de ferme sont repris par des semelles fixés aux poutres de plancher (intervention en 1976)

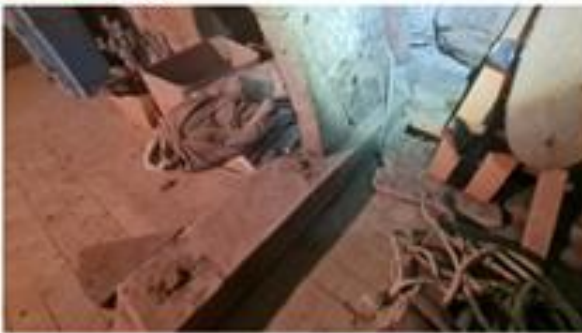
58 Photo 58 Les pieds de ferme sont repris par des semelles fixés aux poutres de plancher (intervention en 1976)

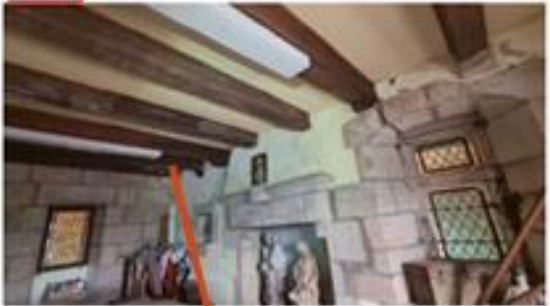
59 Photo 59 Poutres de plancher

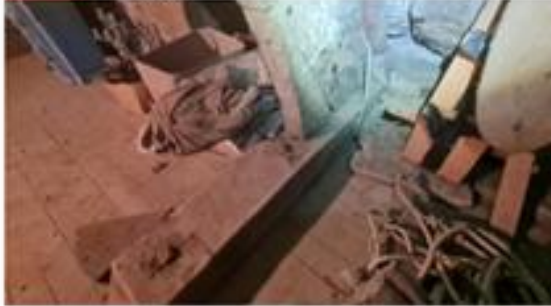
60 Photo 60 Semelles fixées aux Poutres de plancher

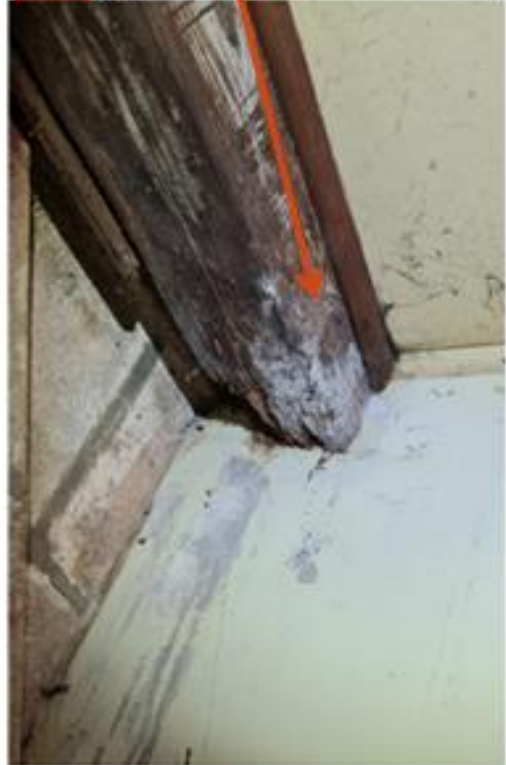
61 Photo 61 Etat de solive de rive à contrôler (HS)

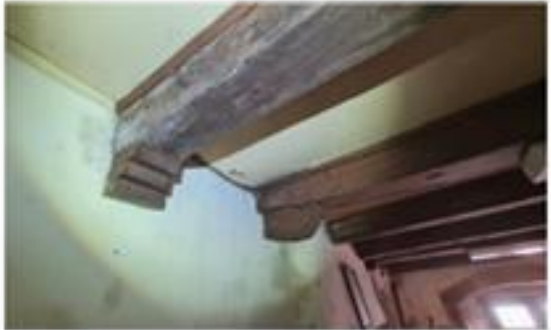
62 Photo 62 On remarque que les solives sont habillées de planche d'habillage et qu'il y a eu d'ancienne reprise d'about de poutre à l'aide de corbelets bois

Sondage à réaliser  
Sur les corbelets et solives pour vérification

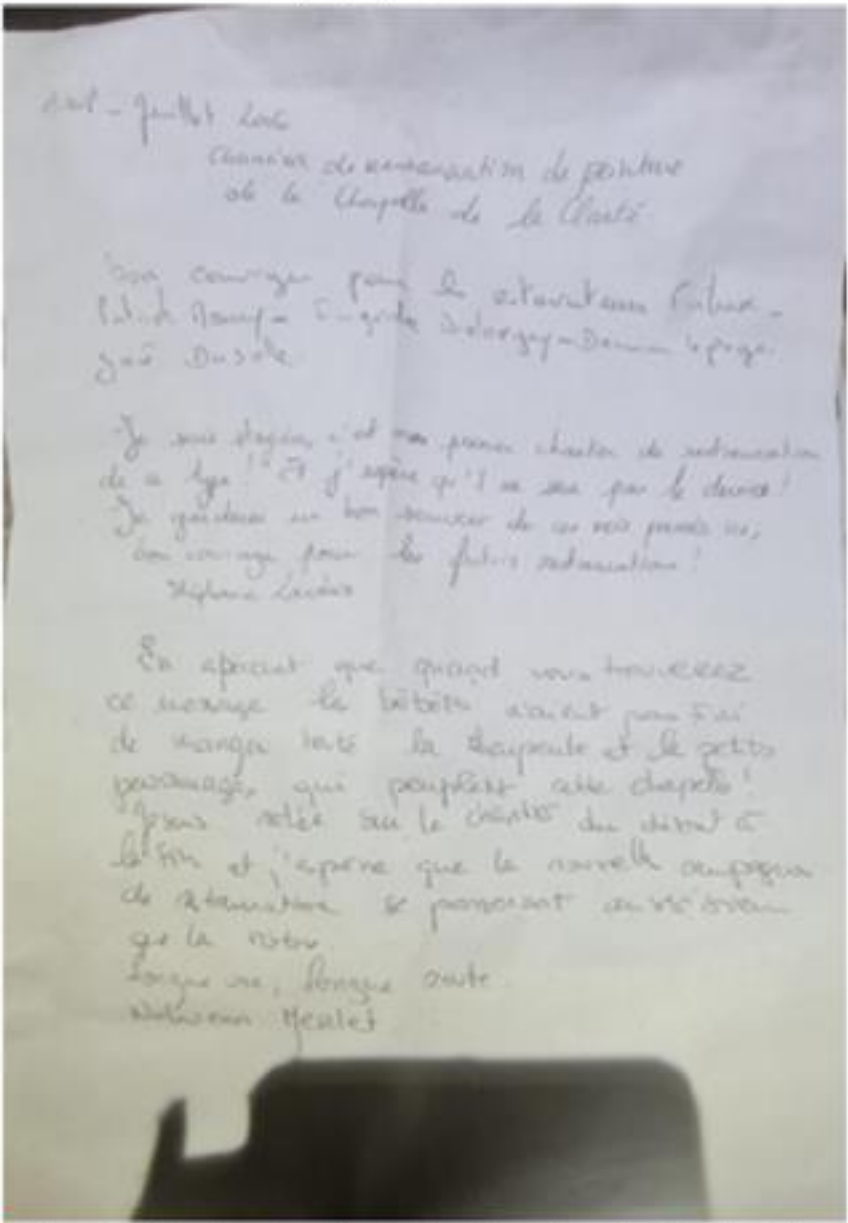
Découverte inattendu ;- ) témoin de travaux réalisé en 2006

Message enveloppé dans une pochette  
A4 plastique posé entre 2 sablières

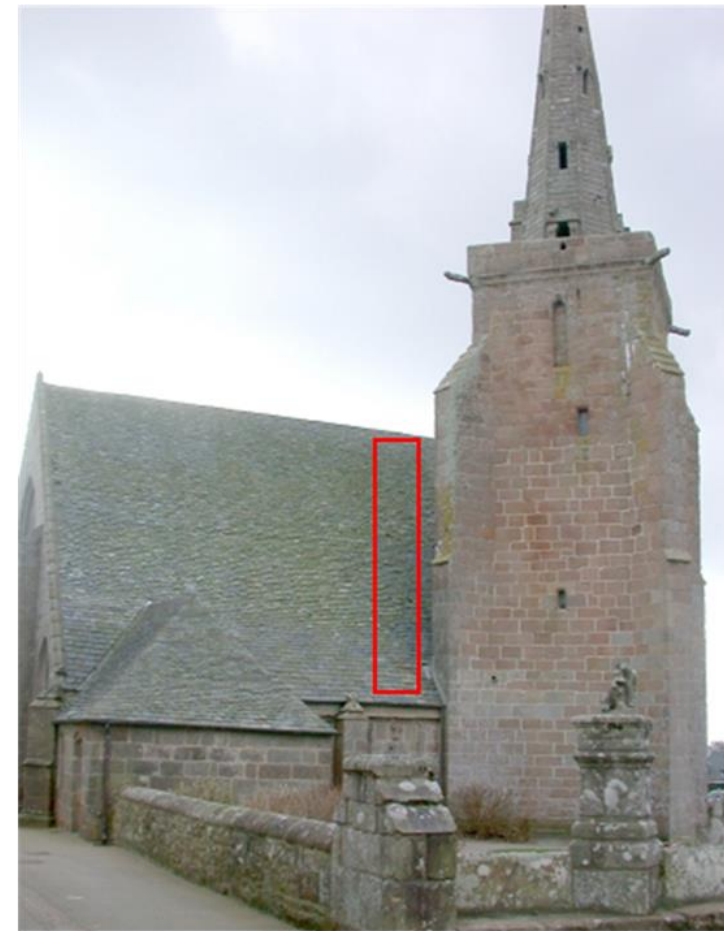
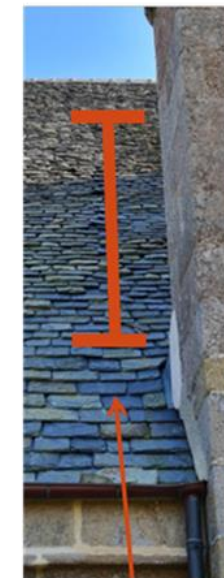
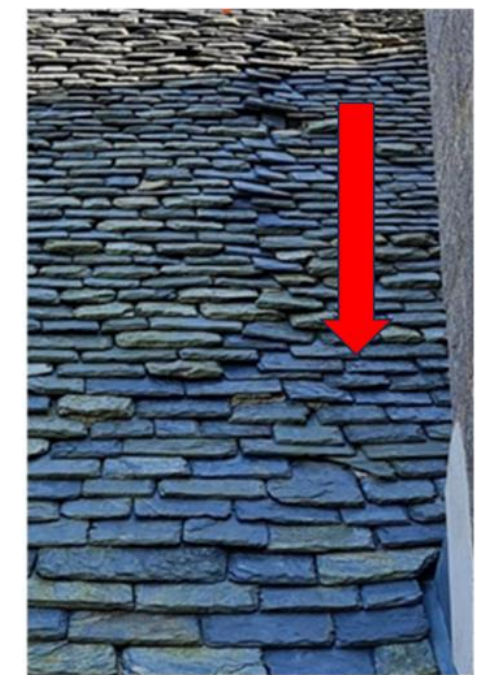
Versant Nord / croupe contre clocher

- infiltrations d'eau versant Nord partie supérieure nef / clocher;
- fissuration du clocher;

- mouvement de la couverture (glissement des ardoises);
- défaut d'entretien+ usure + rupture des assemblages;

- réfection de la charpente et de la couverture;
- neutralisation de la fissure du clocher + injections;

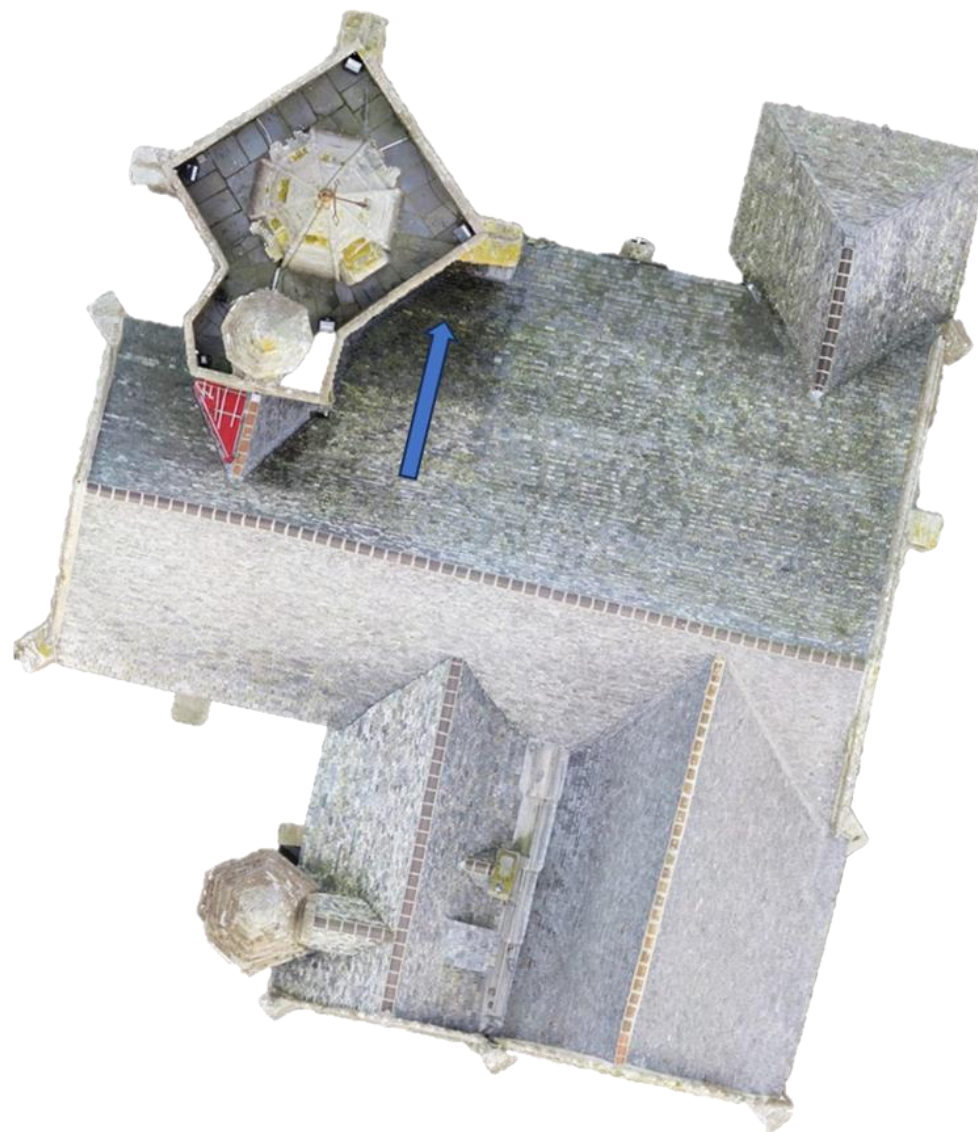
Partie Ouest

Infiltrations d'eau depuis la porte Ouest et la couverture;

Défaut de seuil de la port Ouest (le sol intérieur est sous le niveau extérieur);  
Affaissement de la couverture au droit de l'intersection du clocher avec le versant Nord;

Création d'un caniveau avaloir contre le côté extérieur du seuil de la porte Ouest;  
Restauration du versant Nord (exceptée la partie inférieure);

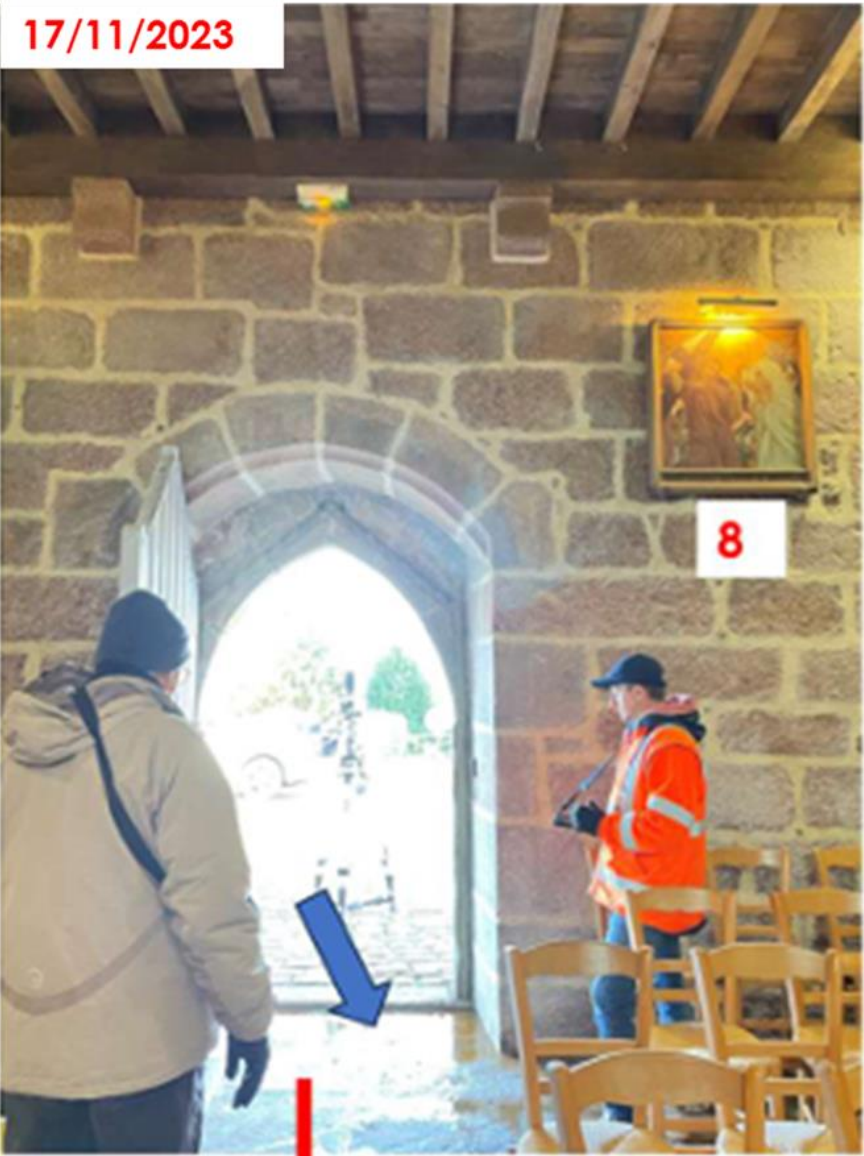
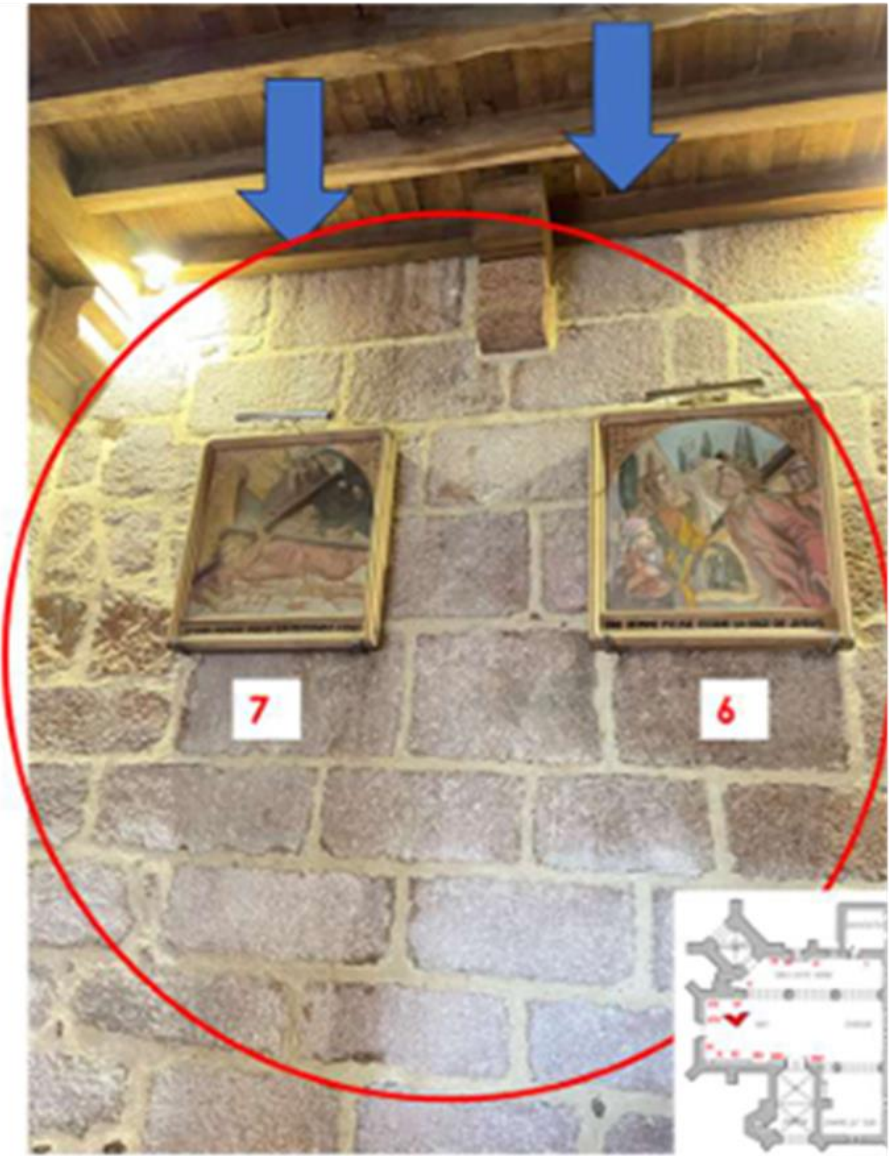
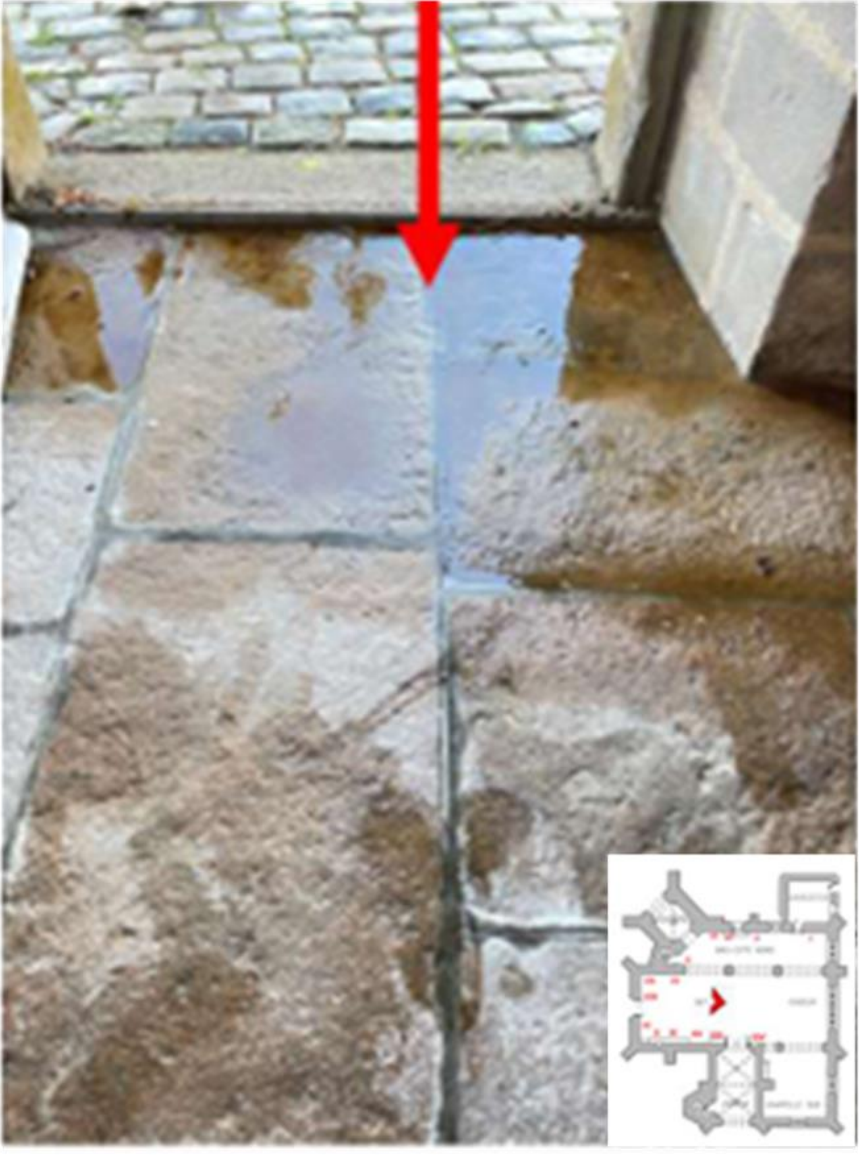
### Partie Ouest

Affaissement de la couverture au droit de l'intersection du clocher avec le versant Nord  
générant des infiltrations d'eau;  
Rupture des assemblages de charpente;

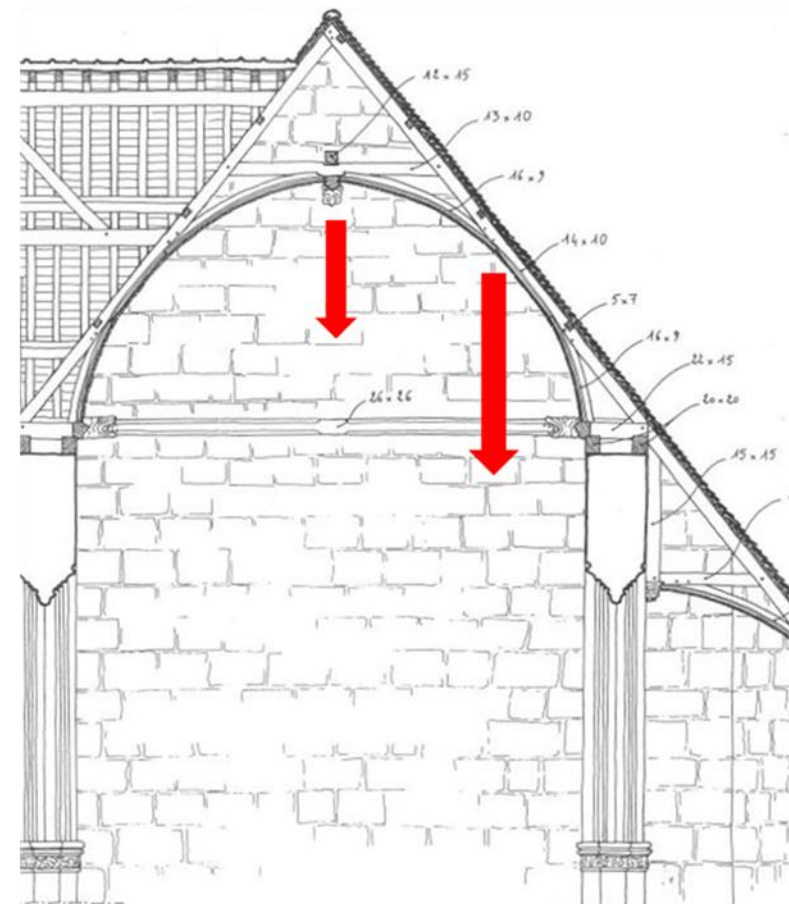
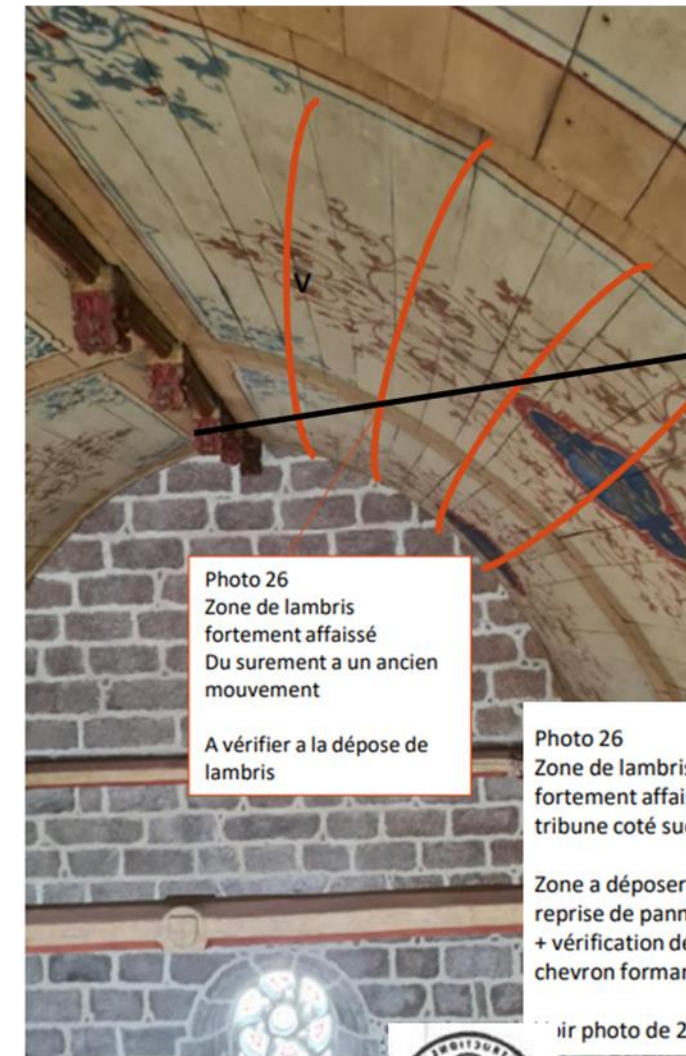
Photo 26  
Zone de lambris  
fortement affaissé  
Du surement a un ancien  
mouvement  
A vérifier a la dépose de  
lambris

Photo 26  
Zone de lambris  
fortement affaissé  
Du surement a un ancien  
mouvement

A vérifier a la dépose de  
lambris

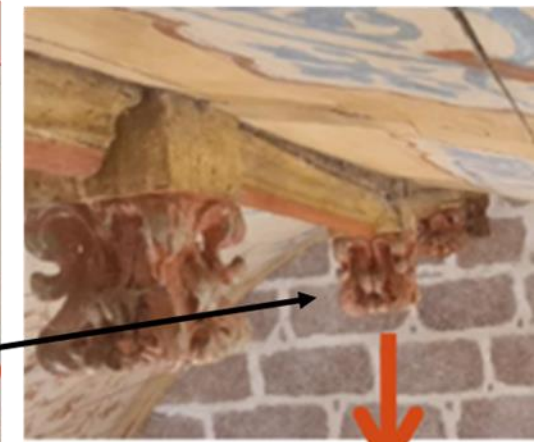
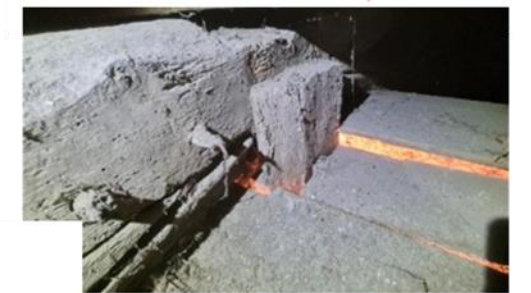
Photo 26  
Zone de lambris  
fortement affaissé sur la  
tribune coté sud

Zone a déposer pour  
reprise de panne , chevron  
+ vérification des pied de  
chevron formant ferme

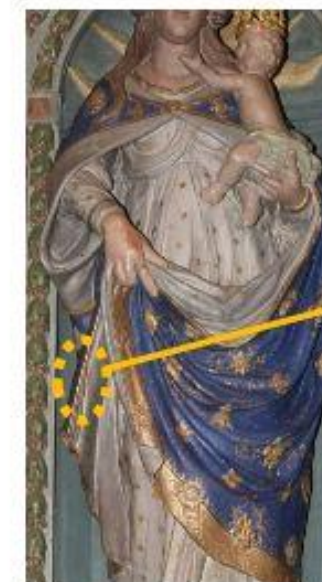
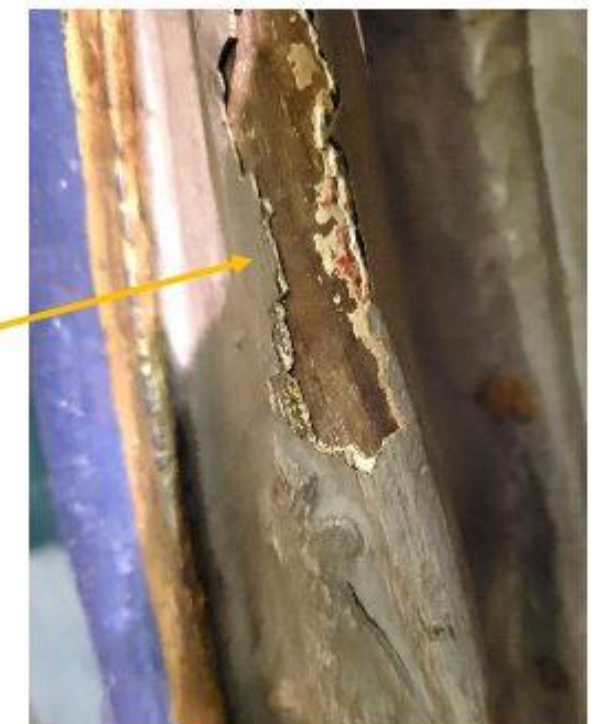
La couche picturale comporte une stratigraphie complexe au vu de ce que laissent entrevoir les lacunes. Cela pourrait faire l'objet d'une étude plus approfondie en fonction de l'orientation donnée pour sa restauration. Au niveau des lacunes de la couche picturale, nous constatons le support bois, une préparation blanche (à base de carbonate de calcium, blanc de Meudon, associé à de la colle de peau ?) puis une polychromie rouge suivie de couches plus épaisses allant du blanc à des couches colorées. La photo ci-dessous illustre ce propos.

Lacune située le long du drapé blanc à dextre sous la main dextre de la Vierge

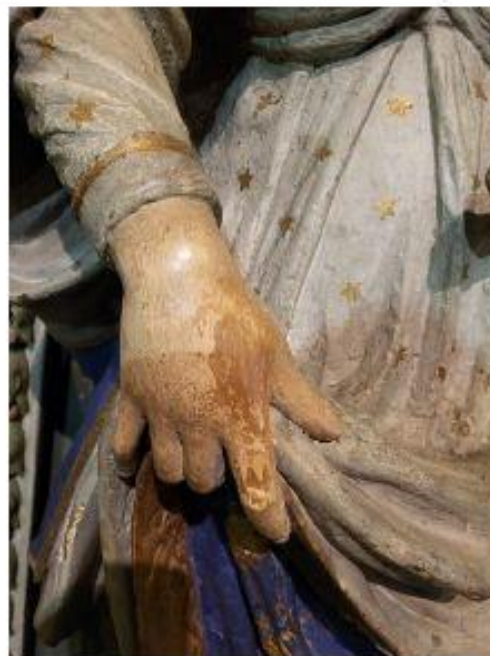
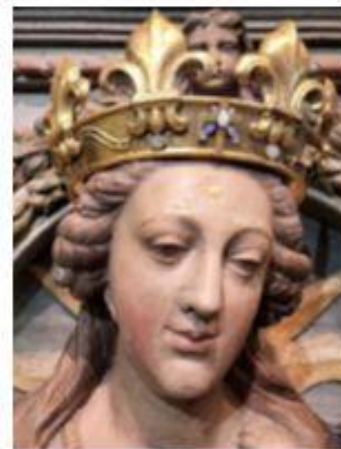
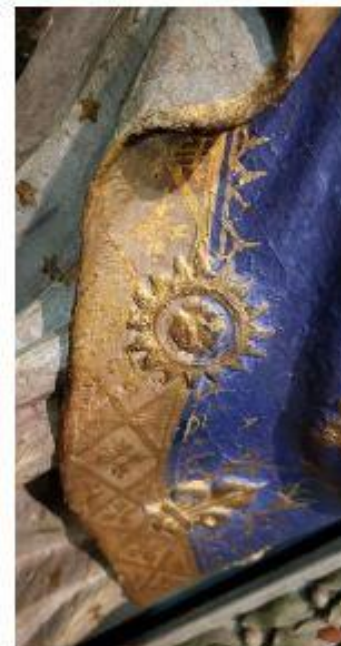
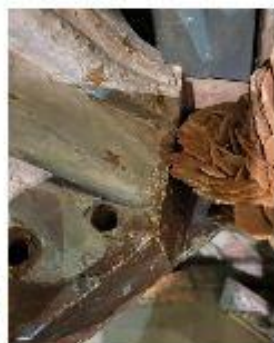
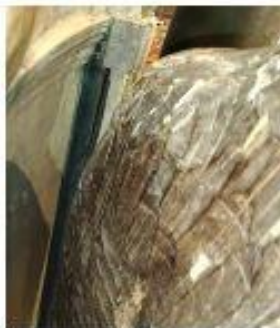
Prises de vue illustrant le constat

Les désordres structurels d'adhésion et de cohésion concernent essentiellement les couches de polychromie :

- Dépose et conditionnement de l'œuvre pour transport en atelier si une étude préalable en amont est envisagée
- Le cas échéant pour une amélioration de présentation, la restauration peut être envisagée in situ.
