22/ COMMUNE DE PERROS-GUIREC / CHAPELLE NOTRE DAME DE LA CLARTE

ETUDE PREALABLE

02/06/2025

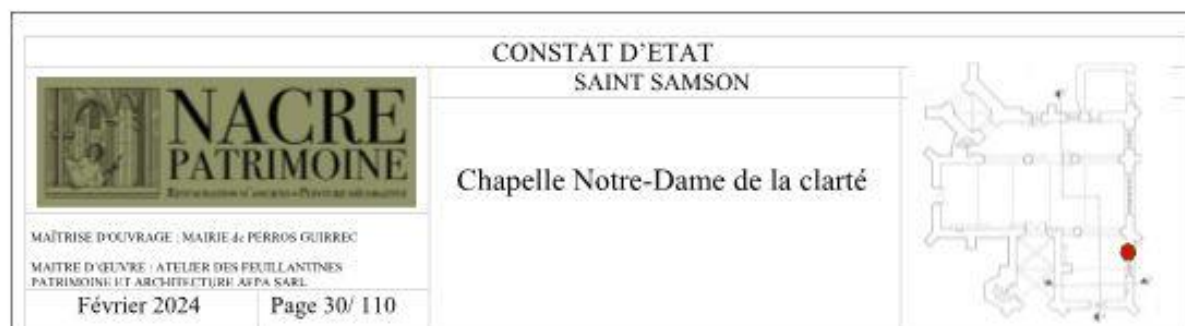
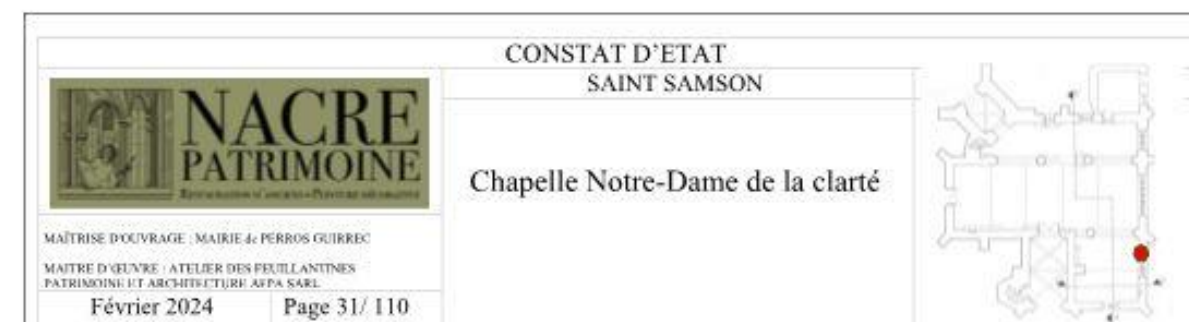
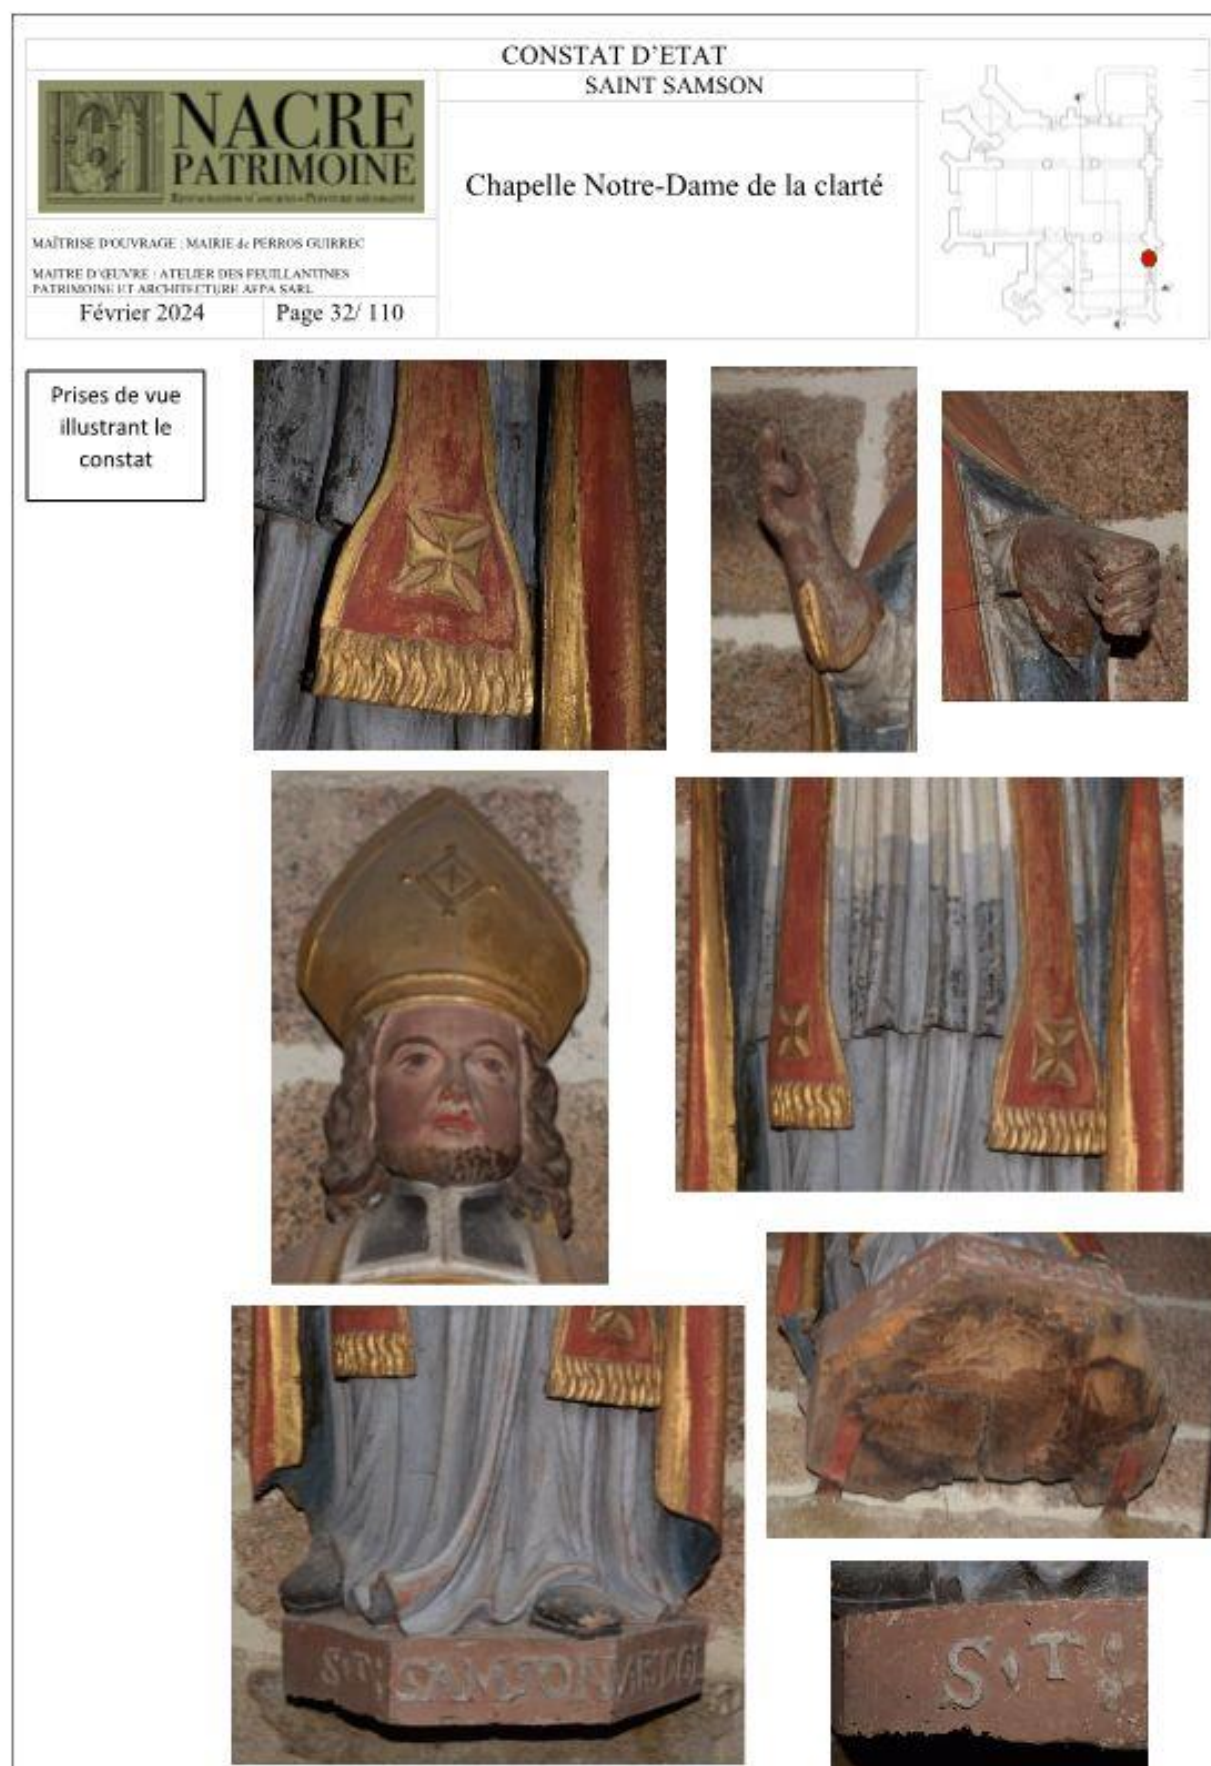
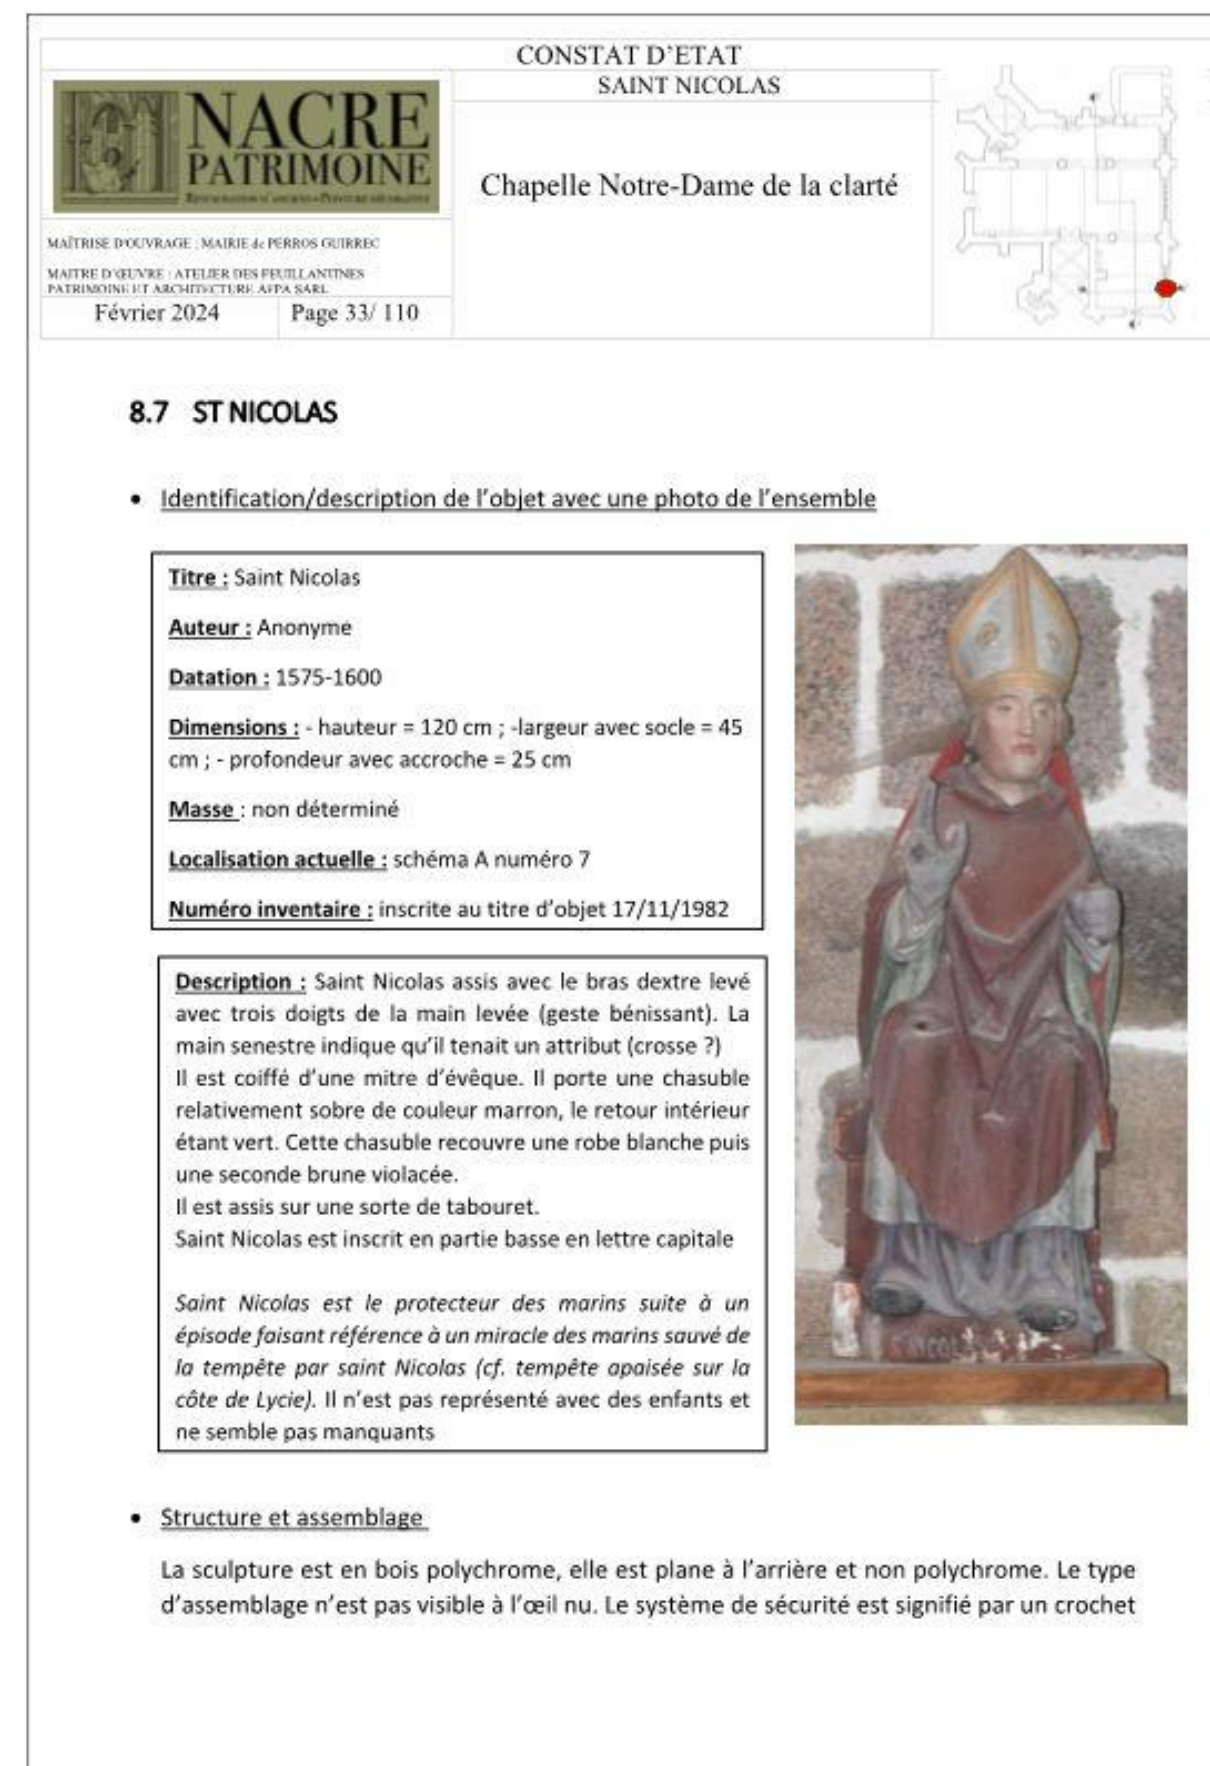
La sculpture présente des désordre structurels rendus visibles par des fissurations dans le bois :

- Fissure verticale à dextre en partie basse de l'écharpe dextre (superficielle ?)
- Fissure au niveau du torse descendant jusqu'au pendentif coté dextre.
- Fissure horizontale en dessous de l'avant-bras senestre se prolongeant sur la chape rouge dans l'arrondi.
- Fissure verticale sous la chape au niveau de la chasuble bleu en partie basse à senestre continuant sur le socle.

La sculpture présente de nombreuses usures, quelques chocs révélant à la fois des soulèvements et des pertes de matières picturales :

- L'extrémité du pied senestre est à nu avec la matière ligneuse.
- Les avant-bras dextre et senestre ont perdu une grande partie de leur polychromie marron jusqu'à la couche sous-jacente de préparation semble-t-il.
- La chape rouge présente des usures non négligeables révélant une dorure sous-jacente.
- La chasuble en partie base présente des éraflures, des lacunes révélant une couche rouge sous-jacente.

La sculpture révèle également une attaque d'insectes xylophages, visible par les nombreux trous d'envol (socle en dessous côté dextre vermoulu, épaules) De la poudre de bois a été identifiée pouvant révéler une attaque active.

La sculpture présente un empoussièrlement conséquent, ainsi qu'un encrassement général avec un affaiblissement des tonalités d'origine et/ou de restauration (effet grisonnant).

La sculpture est dans un état moyen de conservation. Les étapes de restauration consisteront à :

- Dépose et conditionnement de l'œuvre pour transport en atelier
- Traitement d'anoxie (forfait)
- Dépoussiérage avec au préalable pose de papier de protection sur les zones périphériques aux lacunes et les zones en soulèvement (à l'appréciation du restaurateur de bois polychrome)
- Refixage des polychromies jusqu'aux couches de préparation si nécessaire (fissures superficielles ne concernant pas le bois)
- Consolidation profonde au niveau des zones fissurées.
- Nettoyage/Décrassage de la polychromie/dorure.
- Contrôle au niveau des trous d'envol et éventuellement bouchage si nécessaire (à l'appréciation du restaurateur de bois polychrome)
- Réintégration picturale avec mastic de remise à niveau dans les zones lacunaires.

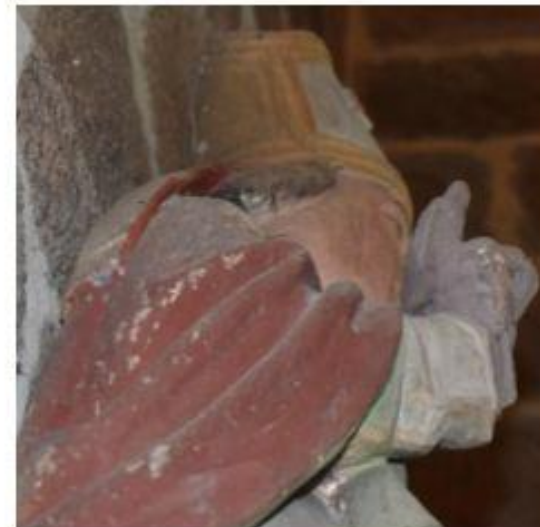
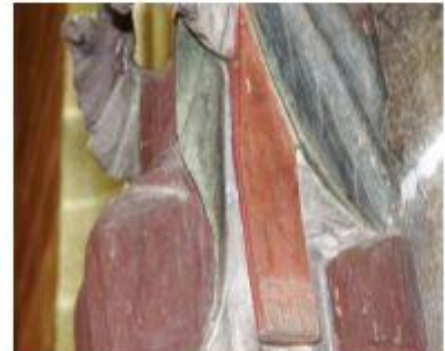
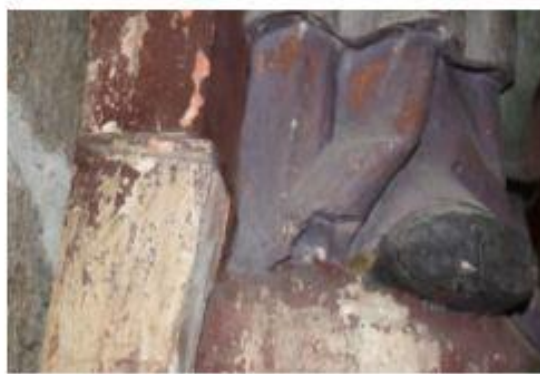
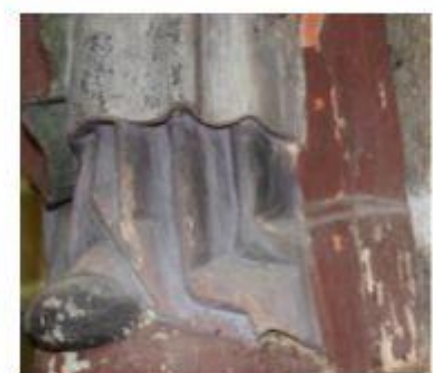
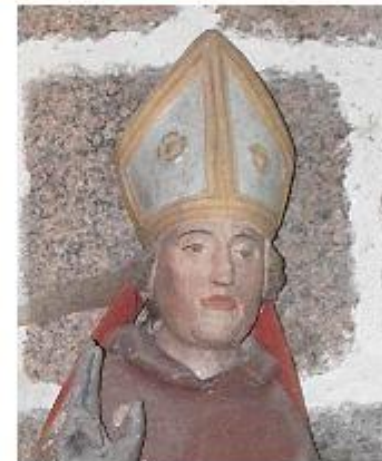
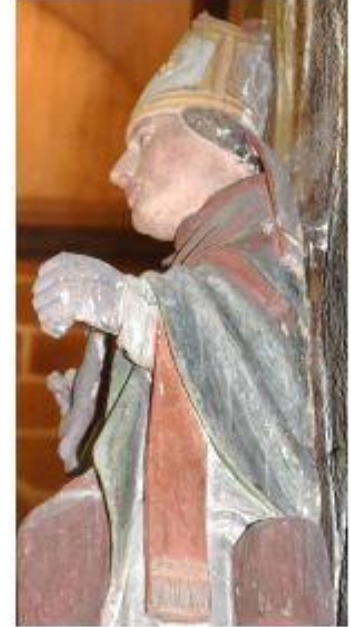
La sculpture présente des désordre structurels rendus visibles par des fissurations dans le bois :

- Fissure verticale au centre de la sculpture au niveau du drapé de la chasuble marron, en partie basse.
- Fissure verticale sur le visage à dextre au-dessus de l'arcade sourcilière.
- Fissure sur le pied dextre sur la polychromie noire.

- Dépose et conditionnement de l'œuvre pour transport en atelier
- Traitement d'anoxie (forfait)
- Dépoussiérage avec au préalable pose de papier de protection sur les zones périphériques aux lacunes et les zones en soulèvement (à l'appréciation du restaurateur de bois polychrome)
- Refixage des polychromies jusqu'aux couches de préparation si nécessaire
- Consolidation profonde au niveau des zones fissurées.
- Nettoyage/Décrassage de la polychromie.
- Contrôle au niveau des trous d'envol et éventuellement bouchage si nécessaire (à l'appréciation du restaurateur de bois polychrome)
- Réintégration picturale avec mastic de remise à niveau dans les zones lacunaires.

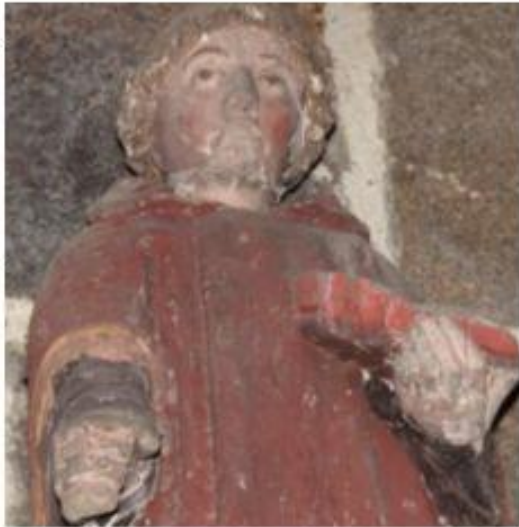
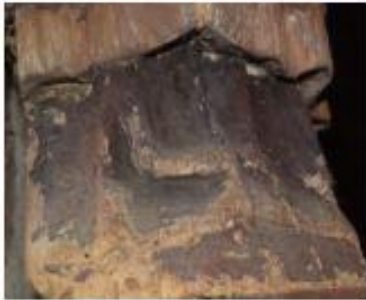
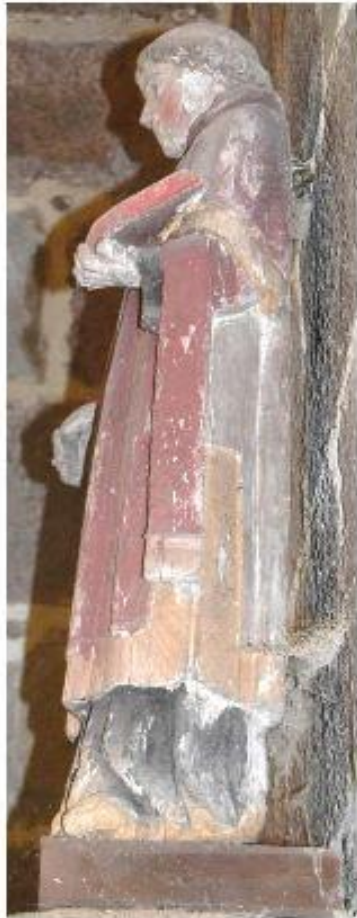
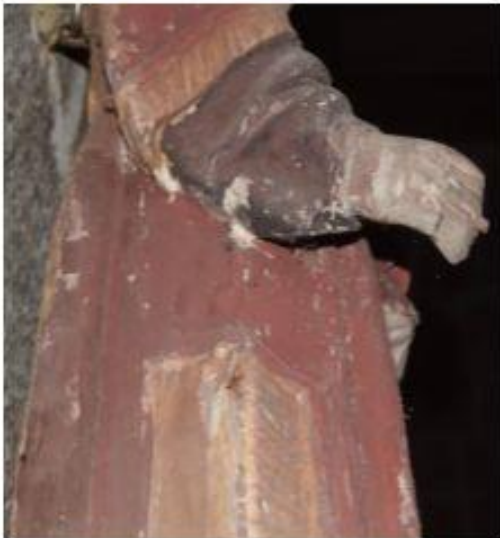
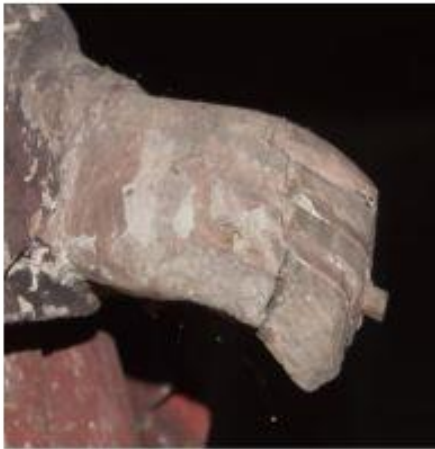
Prises de vue illustrant le constat d'état

| CONSTAT D'ETAT<br>MOINE TENANT UN LIVRE | |
|---|---|
| <ul style="list-style-type: none"> <li>Structure et assemblage</li> </ul> <p>La sculpture est en bois polychrome, elle est plane à l'arrière et non polychrome. Le type d'assemblage n'est pas visible à l'œil nu. Le système de sécurité est signifié par un crochet dans la maçonnerie, le saint moine y est attaché avec un cadenas en partie haute au niveau du dos.</p> <p>La couche picturale comporte une stratigraphie non complexe. Au niveau des lacunes de la couche picturale, nous constatons le bois, préparation blanche (à base de carbonate de</p> | |

| CONSTAT D'ETAT<br>MOINE TENANT UN LIVRE | | |
|---|--|---|
| <p>calcium, blanc de Meudon, associé à de la colle de peau ?) puis les différentes couches de polychromie en fonction de la zone (brun noir en partie basse, pour la robe de bure en rouge puis ocre jaune pour signifier les franges sur le pourtour du vêtement.</p> <p>Les carnations sont dans des teintes allant du rose pâle au rouge pour le rehaut des pommettes.</p> <p>• <u>Descriptions des altérations structurelles, biologiques</u></p> <p>La sculpture présente des désordre structurels rendus visibles par des fissurations dans le bois :</p> <ul style="list-style-type: none"> <li>- Fissure verticale au centre de la sculpture au niveau de la robe de bure.</li> <li>- Fissure verticale sur le nez, elle remonte sur le côté senestre jusqu'au cheveux.</li> <li>- Fissure horizontale profonde du bois sur la main dextre.</li> </ul> <p>La sculpture présente de nombreuses usures, quelques chocs révélant à la fois des soulèvements et des pertes de matières picturales et de la couche de préparation :</p> <ul style="list-style-type: none"> <li>- en partie basse, au niveau des pieds et de l'habit noir, perte de toute la polychromie allant jusqu'au bois.</li> <li>- La robe de bure révèle de nombreuses éraflures allant jusqu'à la couche de préparation.</li> <li>- les couches colorées des mains sont totalement lacunaires jusqu'au bois, ainsi que le bas du visage au niveau du menton.</li> </ul> <p>La sculpture révèle également une attaque d'insectes xylophages, visible par les nombreux trous d'envol et un réseau extérieur de galerie d'insectes en surface.</p> <p>La sculpture présente un empoussièrlement conséquent, ainsi qu'un encrassement général avec un affaiblissement des tonalités d'origine et/ou de restauration (effet grisonnant)</p> <p>• <u>Identifications des restaurations antérieures</u></p> <p>Cette sculpture ne présente pas de restaurations antérieures, semble-t-il.</p> <p>• <u>Etat de conservation avec préconisation de restaurations</u></p> <p>La sculpture est dans un mauvais état de conservation. Les étapes de restauration consisteront à :</p> <ul style="list-style-type: none"> <li>- Dépose et conditionnement de l'œuvre pour transport en atelier</li> <li>- Traitement d'anoxie (forfait)</li> </ul> | | |

| CONSTAT D'ETAT<br>MOINE TENANT UN LIVRE | | |
|---|--|---|
| <ul style="list-style-type: none"> <li>- Dépoussiérage avec au préalable pose de papier de protection sur les zones périphériques aux lacunes et les zones en soulèvement/pulvérulente (à l'appréciation du restaurateur de bois polychrome)</li> <li>- Refixage des polychromies jusqu'aux couches de préparation si nécessaire</li> <li>- Consolidation profonde au niveau des zones fissurées.</li> <li>- Nettoyage/Décrassage de la polychromie.</li> <li>- Contrôle au niveau des trous d'envol et des galeries (envisager le renforcement de la masse du bois : à l'appréciation du restaurateur de bois polychrome)</li> <li>- Réintégration picturale avec mastic de remise à niveau dans les zones lacunaires.</li> </ul> | | |

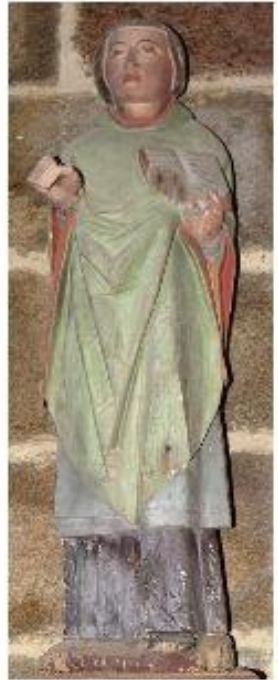
### 8.9 SAINT HERVE

La sculpture présente des désordre structurels rendus visibles par des lacunes du bois. Des éléments sont manquants :

- Rupture du bois au niveau du livre, les oxydations des attaches métalliques sont visibles.
- Rupture au niveau du drapé de la chasuble verte pâle au centre vers le côté senestre.

- Dépose et conditionnement de l'œuvre pour transport en atelier
- Traitement d'anoxie (forfait)
- Dépoussiérage avec au préalable pose de papier de protection sur les zones périphériques aux lacunes et les zones en soulèvement/pulvérulente (à l'appréciation du restaurateur de bois polychrome)
- Refixage des polychromies jusqu'aux couches de préparation si nécessaire
- Révision et Consolidation de la main senestre.
- Nettoyage/Décrassage de la polychromie.
- Contrôle au niveau des trous d'envol et bouchage éventuel (à l'appréciation du restaurateur)
- Réintégration picturale avec mastic de remise à niveau dans les zones lacunaires.

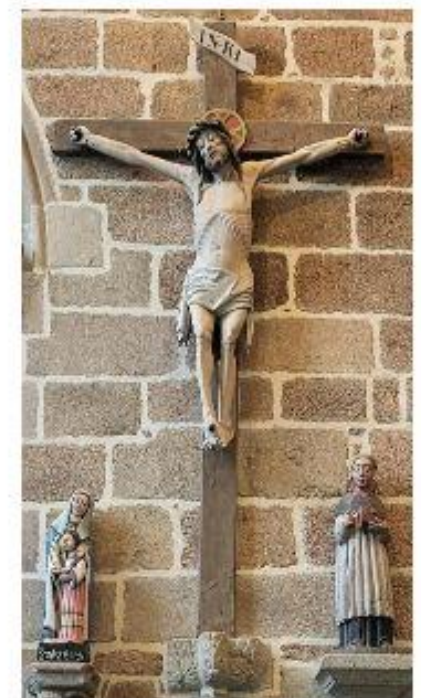
La sculpture présente des désordres structurels sur les éléments en bois faisant la liaison entre eux : surépaisseur de matière (préparation et couche picturale) au niveau de la jonction du bras avec le corps sur le bras dextre, idem pour le bras senestre.

La sculpture présente un réseau de craquelures en diagonale sur l'ensemble du corps révélant un clivage entre le support et les couches picturales, fonction des mouvements internes des différentes strates fluctuant en fonction de la température et de l'humidité relative de la chapelle. (Effet faïençage)

La sculpture est dans un état moyen de conservation. Les étapes de restauration consisteront à :

- Dépose et conditionnement de l'œuvre pour transport en atelier
- Dépoussiérage avec au préalable pose de papier de protection sur les zones périphériques aux lacunes et les zones en soulèvement (à l'appréciation du restaurateur de bois polychrome)
- Purification pour retrouver la polychromie d'origine ?
- Cas échéant (si étude préalable réalisé et révélant un état très fragmenté, à documenter) nettoyage/décrassage de la polychromie.
- Contrôle au niveau des trous d'envol et éventuellement bouchage si nécessaire (à l'appréciation du restaurateur de bois polychrome)
- Retrait des repeints disgracieux ne s'intégrant plus à la polychromie conservée.
- Réintégration picturale avec mastic de remise à niveau dans les zones lacunaires.

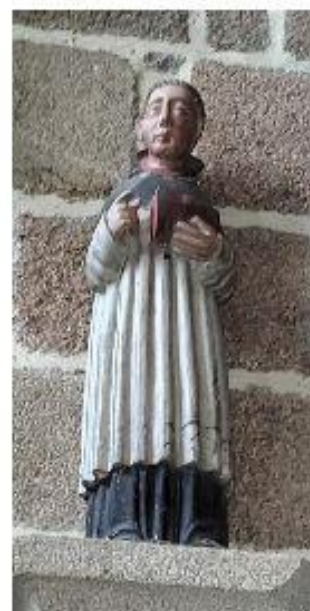
La sculpture présente des désordre structurels rendus visibles par des fissurations dans le bois :

- Fissure verticale profonde à senestre sur le drapé blanc de la robe de St Yves.
- Rupture du bois au niveau de l'index de la main dextre.

- La base de la sculpture est dégradée, la couche picturale est très lacunaire allant jusqu'au bois.
- Nombreuses lacunes de la couche picturale noire sous le col du saint, sur la chevelure
- Lacunes de couche picturale et de couche de préparation sur les deux mains.

Cette sculpture présente des restaurations antérieures, concentrées sur les zones fissurées (robe, manche). Des anciens mastics cireux dans la zone présentant une fissure profonde au centre de la robe sur le côté senestre.

- Dépose et conditionnement de l'œuvre pour transport en atelier
- Vérification/contrôle pour traitement d'anoxie (forfait)
- Dépoussiérage avec au préalable pose de papier de protection sur les zones en soulèvements (à l'appréciation du restaurateur de bois polychrome)
- Purification des zones consolidées lors de la précédente restauration puis consolidation profonde
- Nettoyage/Décrassage de la polychromie
- Contrôle au niveau des trous d'envol et éventuellement bouchage si nécessaire (à l'appréciation du restaurateur de bois polychrome)
- Retrait des repeints et mastics débordants révélés lors du décrassage au niveau des carnations pouvant perturber la lecture homogène de l'œuvre.
- Réintégration picturale avec mastic.

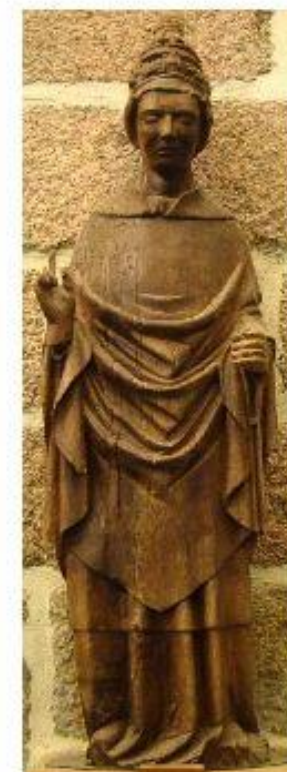
La sculpture présente des désordre structurels rendus visibles par des lacunes du bois. Des éléments sont manquants :

- Majeur de la main droite manquant, le bout du pouce également.
- Fissure verticale sur tout le côté dextre entre l'épaule et le centre de la chape de l'Évêque. La fissure est double, elle s'arrête à mi-corps et semble profonde. (Comblement par une pièce en bois cf. restauration)

Cette sculpture présente des restaurations antérieures avec des reprises structurelles, les éléments manquants ou altérés ont été structurés avec de la pâte à bois en partie basse côté dextre. Des comblements/incrustations par des ajouts de bois ont été réalisés dans les zones présentant des fissures élargies et profondes.

La sculpture est dans un état moyen de conservation. Les étapes de restauration consisteront à :

- Dépose et conditionnement de l'œuvre pour transport en atelier
- Traitement d'anoxie (forfait)
- Dépoussiérage
- Consolidation du bois (main dextre)
- Révision et Consolidation de la main senestre si nécessaire.
- Nettoyage
- Contrôle au niveau des trous d'envol, révision des anciens bouchages et réalisation de bouchages éventuels (à l'appréciation du restaurateur)
- Réintégration dans les zones lacunaires du bois avec le mastic adapté.

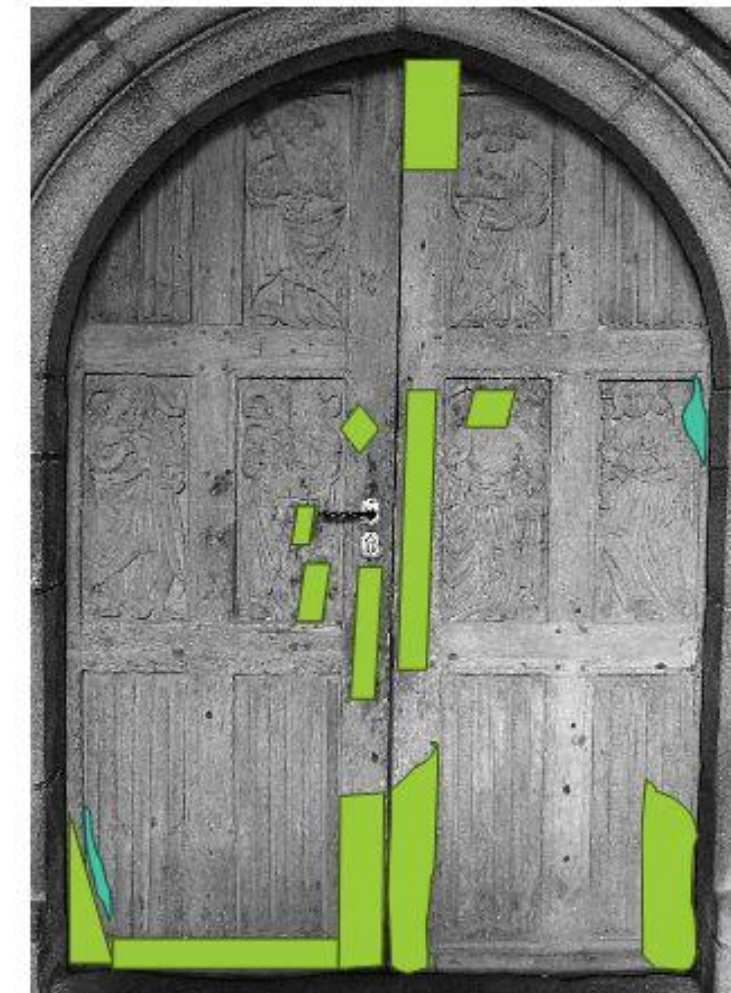
#### Schéma illustrant les différentes pièces de renfort /remplacement du bois

Enfin, de la mousse placée dans le calfeutrement des vantaux en contact avec le mur en pierre, apporte de l'humidité créant sur toute la longueur une humidité constante avec une teinte foncée sur le bois.

- Retirer les résidus de mousse de calfeutrement, effectuer un léger ponçage sur cette zone et application de cire (nourrissante et imperméabilisante)

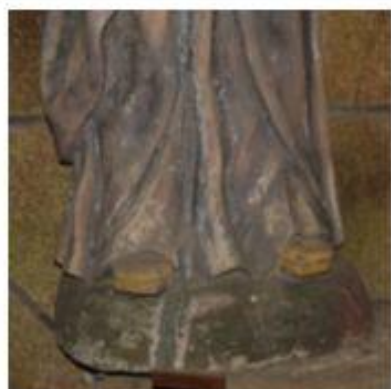
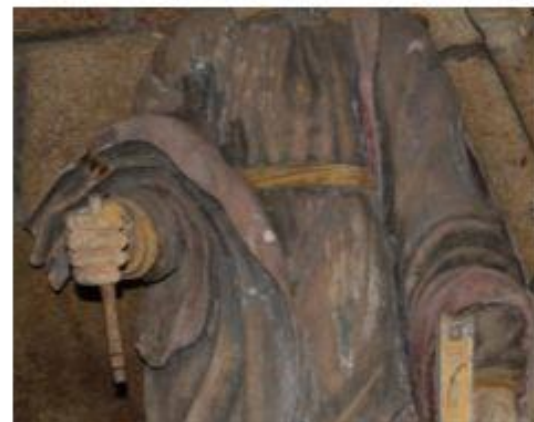
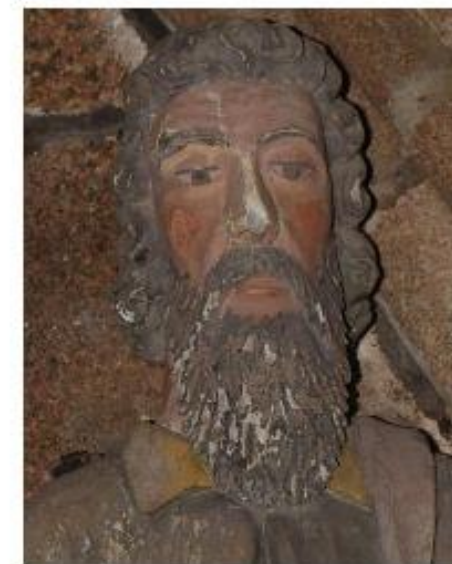
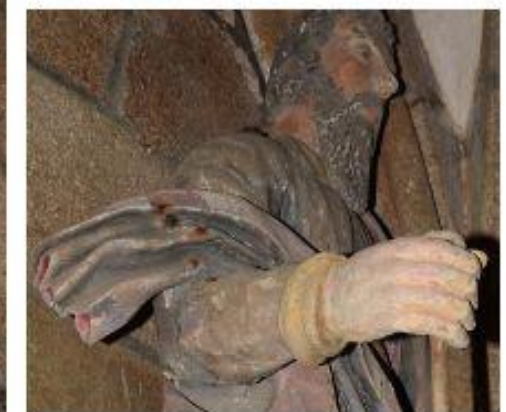
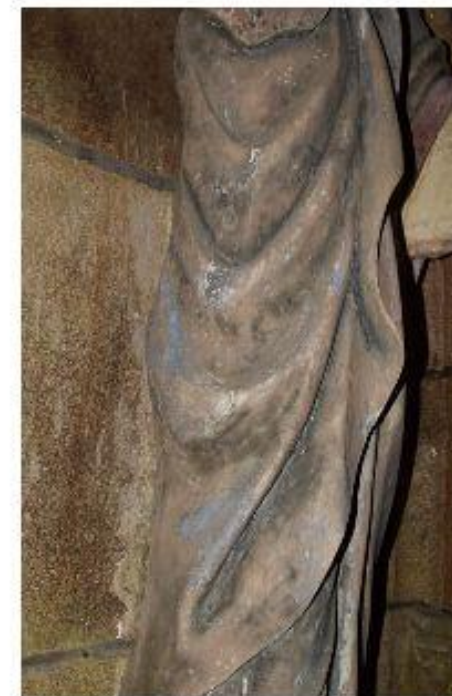
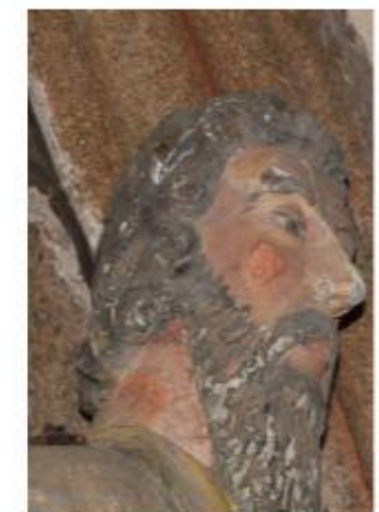
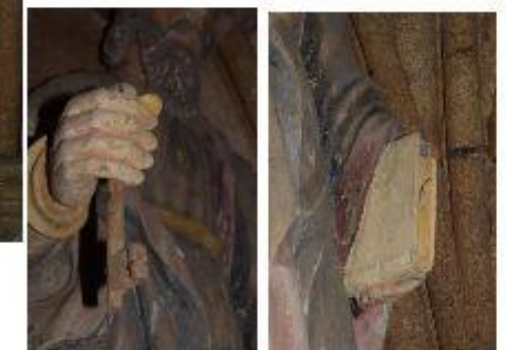
**Remarques préliminaires :** Cet ensemble de sculptures en bois polychrome situé sous le porche à l'extérieur de la chapelle présente les mêmes problématiques autour des altérations structurelles, biologiques et de surfaces. En effet, elles sont toutes confrontées à des températures et une humidité relative qui fluctuent énormément et régulièrement et non adaptés pour des sculptures en bois polychromes. Leur état de conservation actuel est identique face à ces phénomènes. Les propositions de restauration seront similaires. Ainsi, nous choisissons de présenter individuellement chaque sculpture en mettant en avant seulement les photos qui illustreront leurs altérations respectives.

**Altérations structurelles :** aucun désordre d'ordre structurel est à signaler. Les différentes pièces de bois sont pour la plupart intactes excepté pour Saint Matthieu dont la main senestre semble avoir été remplacée et excepté pour Saint Luc dont la patte recourbée senestre a été remplacée également. Néanmoins, l'humidité a fragilisé la structure interne du bois en rendant les sculptures « molles » pour la plupart. Des auréoles d'humidité sur le bois sont perceptibles, ce phénomène est exacerbé pour la sculpture de Saint Matthieu révélant un développement de moisissures intenses.

**Altérations biologiques :** Les principales altérations biologiques sont dues à l'interaction des sculptures en bois polychrome avec l'humidité ambiante présente sous le porche. Le bois est un matériau hygroscopique : sa teneur en eau dépend de l'humidité relative du milieu dans lequel il baigne. Lorsque ce dernier perd une grande partie de sa polychromie et sa couche de préparation, le bois se gorge d'eau et cela affaiblit grandement ses propriétés mécaniques propres. L'humidité favorise également le développement de végétaux, champignons (lichens, mousses, algues) qui couvrent dans un premier temps la pierre (remontées capillaires) puis migre sur la surface de la sculpture. Cela est visible par une polychromie qui devient pulvérulente et dont le bois se revêt d'une couche fine verdâtre. C'est le cas pour l'ensemble des sculptures avec un phénomène plus ou moins poussé. Le cas le plus extrême étant Saint Matthieu. Saint Matthieu présente également des tâches profondes d'humidité changeant la teinte interne du bois en une teinte très foncée et molle pour la matière ligneuse.

**Altérations de surface (préparation, couche picturale et dorure éventuelle) :** Elles ont toutes perdu une grande partie de leurs polychromies. Elles sont dans un état très dégradées allant de la perte de couche picturale à la pulvérulence exacerbée pour arriver ensuite au bois nu. Ce phénomène se caractérise sur l'ensemble du groupe sculpté.

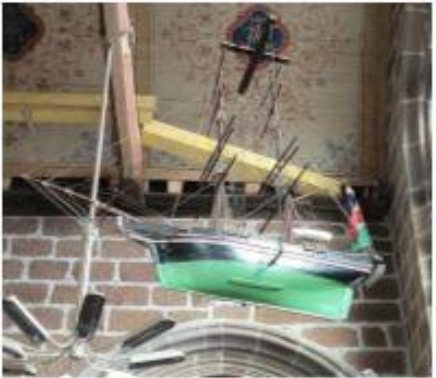
- Etat de conservation :**
- Bon état de conservation
  - Fort empoussièrement
  - Aucune pièce manquante, ni décollée
  - Anciennes traces d'attaques d'insectes xylophages, non actif
  - Anciennes restaurations visibles
  - Des repeints dissimulant des traces bleutées sont visibles sur la coque.
  - œuvre restaurée cf. restaurateur Andersen, Erik (restaurateur) cf. Plateforme POP

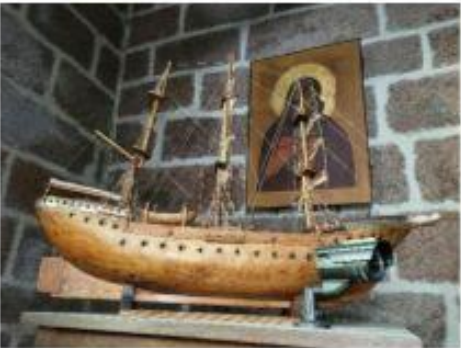
8.26 M3 EX VOTO

**Description :** Bateau construit en bois dans la masse. Néanmoins, il semble évidé jusqu'au niveau des hublots de la coque. Il repose sur une civière en bois. Les voiles ne sont pas sorties, elles sont roulées. Elles semblent être en coton. Le bateau est sécurisé sur une planche en contreplaqué avec des vis au-dessus du confessionnal.

**Etat de conservation :**  
-Bon état de conservation  
-Fort empoussièrement  
-Aucune pièce manquante, ni décollée  
-Pas de traces d'attaques d'insectes xylophages

**Préconisation de conservation- restauration :**  
-Dépoussiérage  
-Contrôle et révision des assemblages (mats, cordelettes etc.)  
-Conditionnement de l'œuvre autre (pas derrière caméra empêchant la fluidité de lecture de l'œuvre) ?

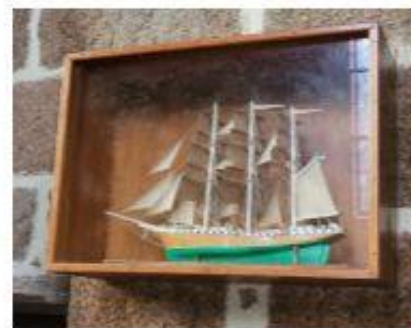
**Localisation actuelle :** schéma B numéro M4

- Bon état de conservation
- la vitre de présentation présente des tâches d'humidité intérieures (condensation, développement fongique ?)
- Aucune pièce manquante, ni décollée
- Pas de traces d'attaques d'insectes xylophages

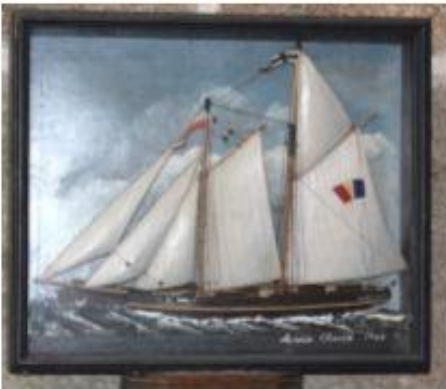
| -Bon état de conservation |
| - la vitre de présentation présente des tâches d'humidité intérieures (condensation, développement fongique ?) |

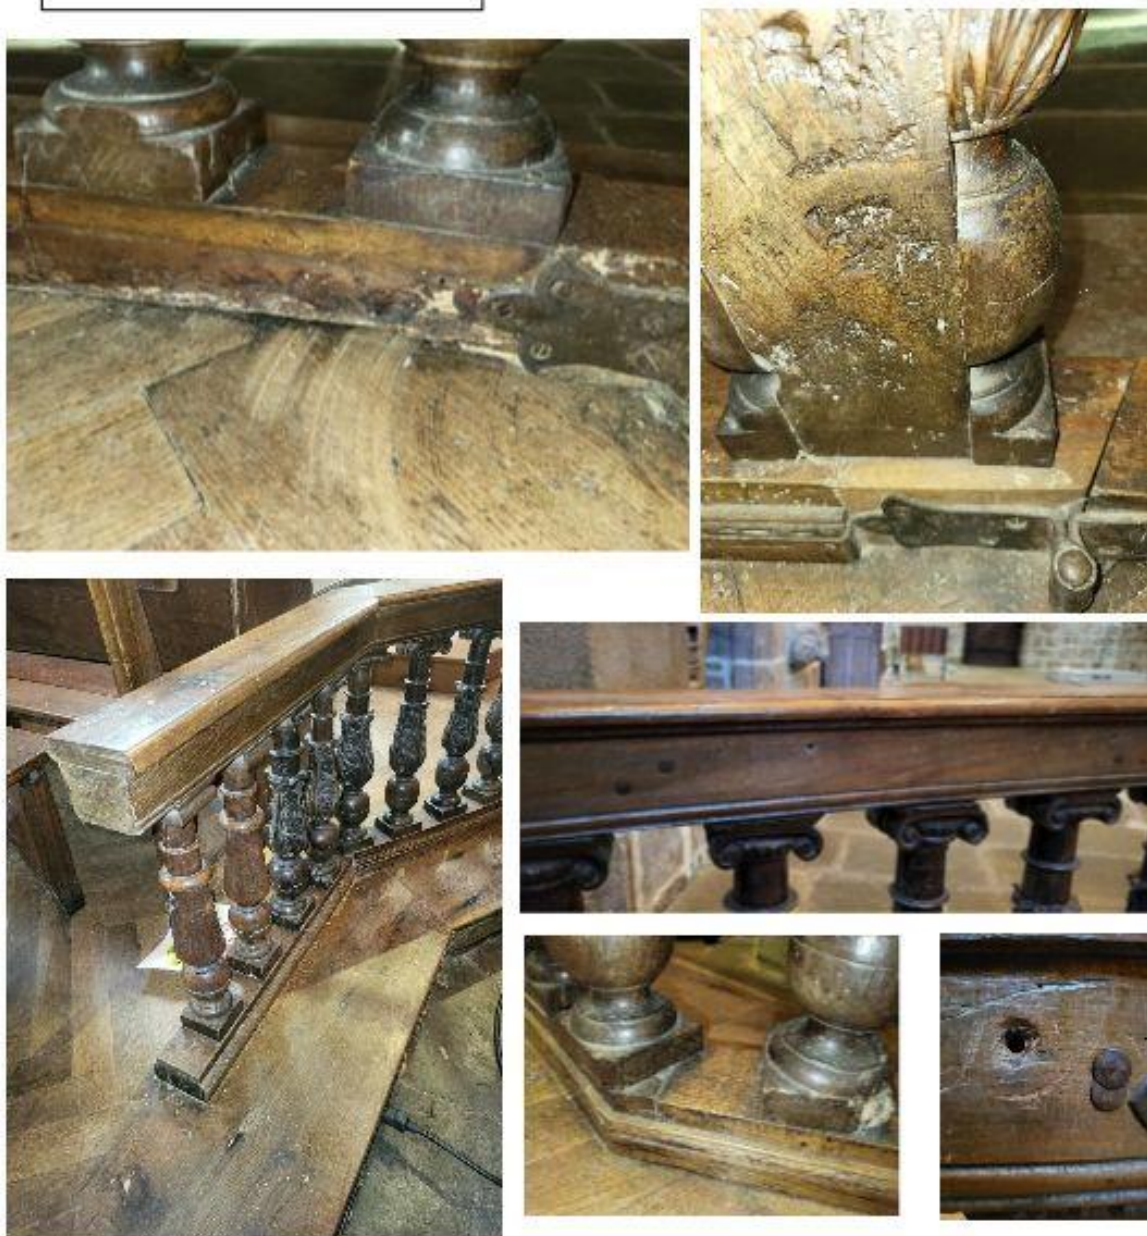
La table de communion présente des désordres structurels rendus visibles par des espaces aux jointures des assemblages de la rampe.

- Dépoussiérage
- décirage
- Nettoyage, éclaircissement de la teinte des balustres.
- Contrôle au niveau des trous d'envol et éventuellement bouchage si nécessaire (à l'appréciation du restaurateur de bois polychrome)
- Remplacer les balustres non sculptés par les balustres sculptés de la table
- Remise en cire

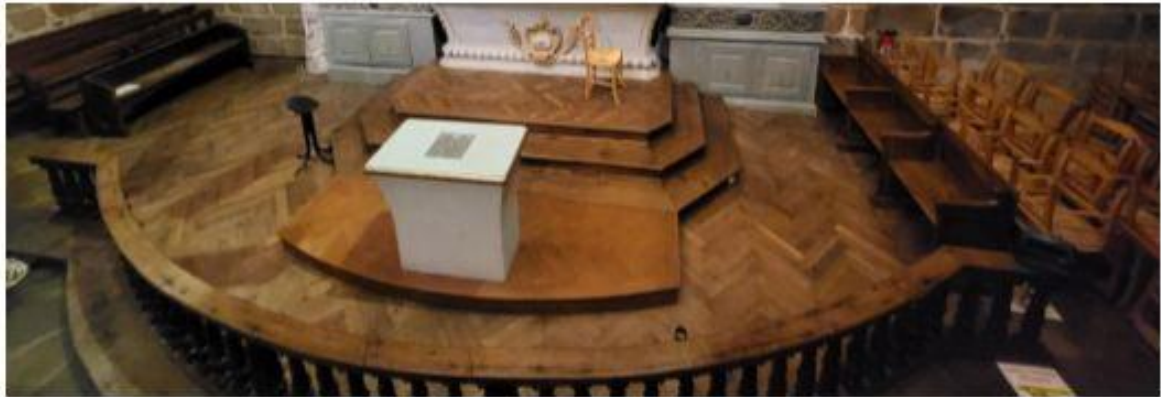
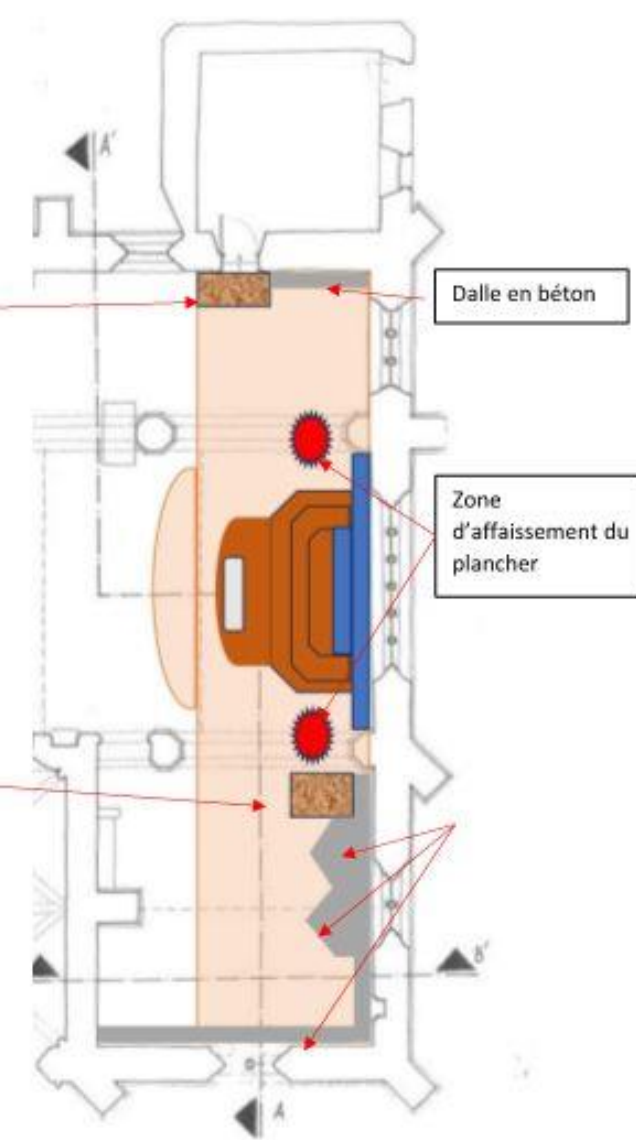
8.32 ESTRADE

Le plancher de l'estrade présente des désordres structurels rendus visibles par des affaissements du au pourrissement des bois.  
Des parties manquantes ont été comblés par des éléments bétonné entrainant une accélération du pourrissement des bois restants et des remontés capillaires dans les murs et piles

Plaques de contreplaqué

Dalle en béton

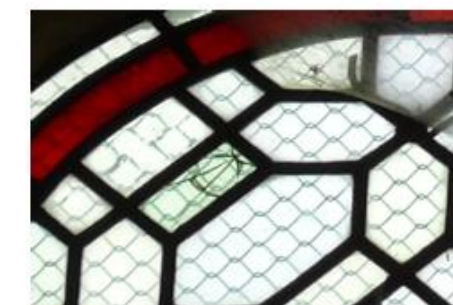
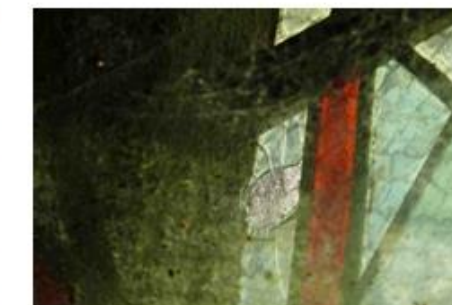
Baie N°2 – Lancette A Panneau 5  
Multicasses

Baie N°4 – Lancette A Panneau 1  
Multicasses

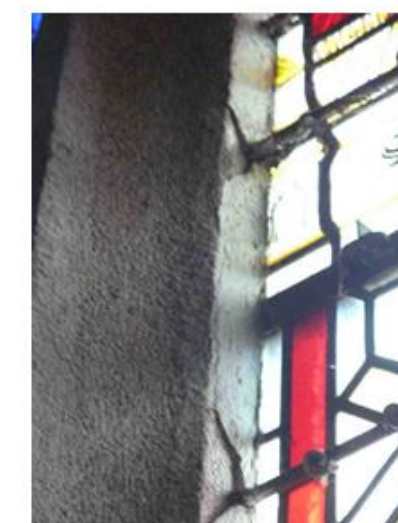
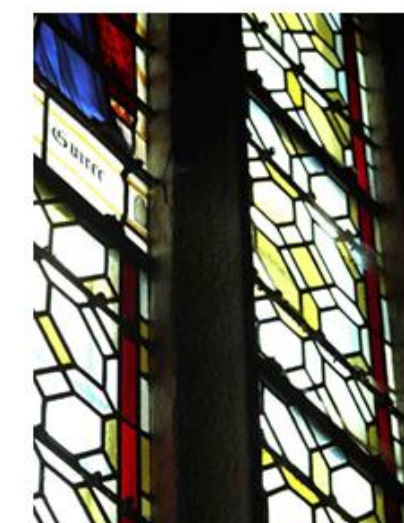
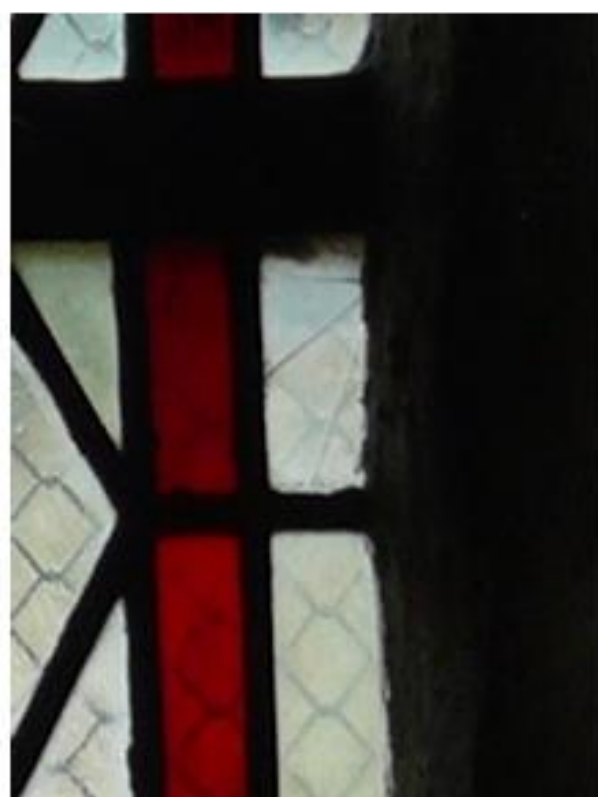
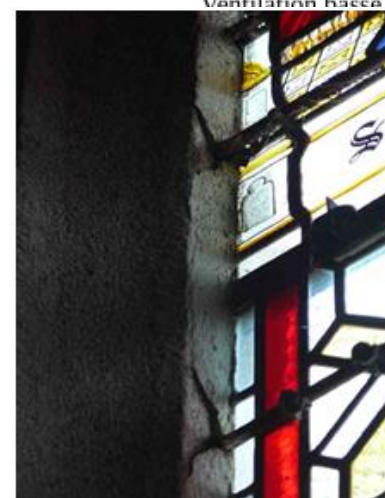
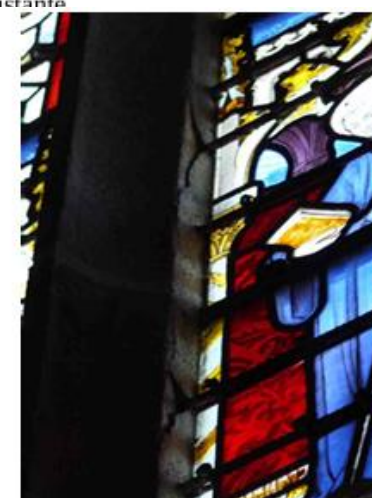
Calfeutrements soufflés dus à l'oxydation des vergettes

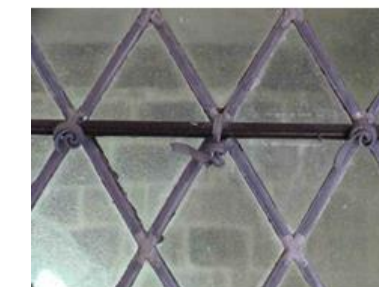
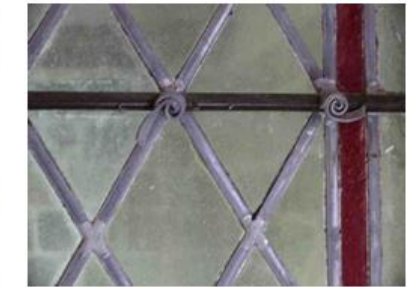
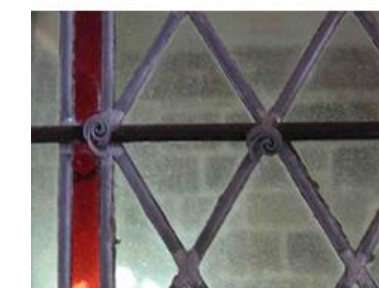
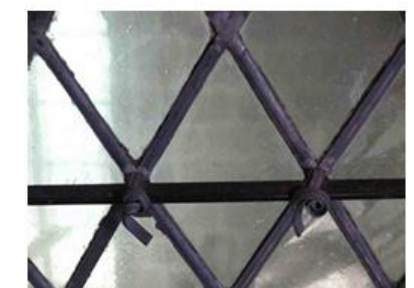
## Attaches desserrées sur vitraux de la Salle PIE X

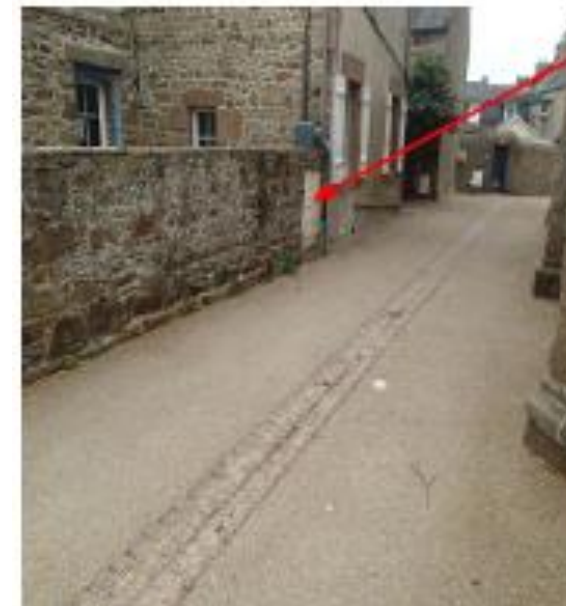
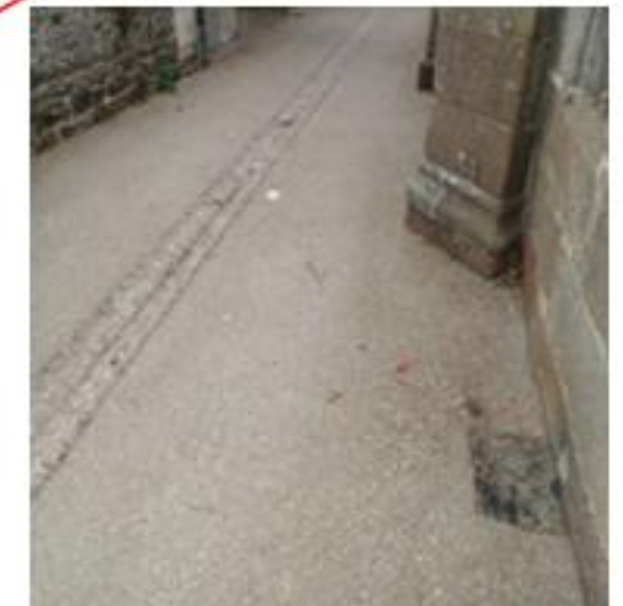
On retrouve le câble d'alimentation en pénétration dans la sacristie.

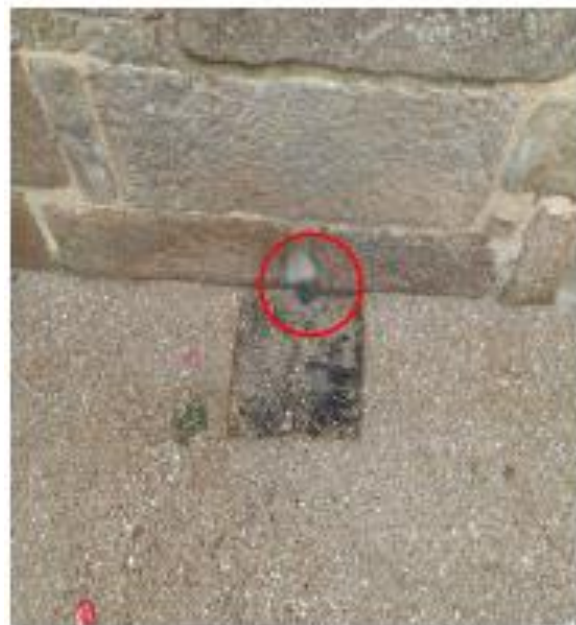
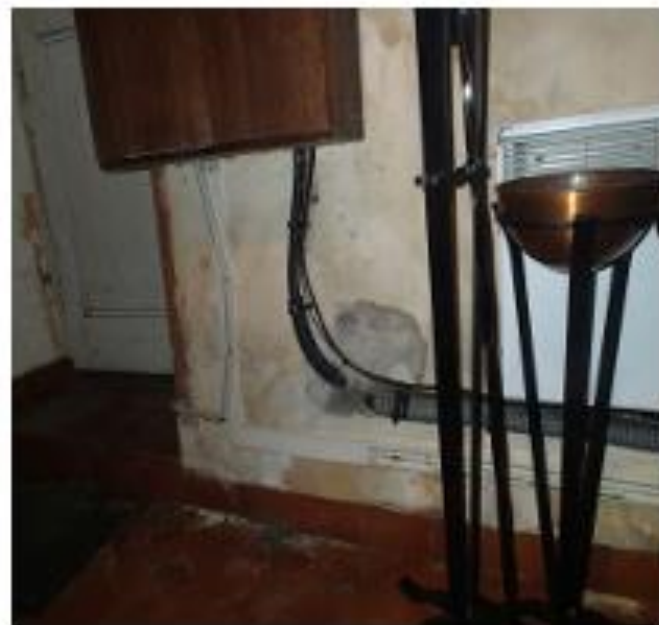
A l'entrée de la sacristie on retrouve 2 câbles d'alimentation. Le premier, sous fourreau de couleur gris, alimente un comptage pour la chapelle. Le deuxième un comptage pour de l'éclairage extérieur (voir observation électrique).
