22/ COMMUNE DE PERROS-GUIREC / CHAPELLE NOTRE DAME DE LA CLARTE

ETUDE PREALABLE

02/06/2025

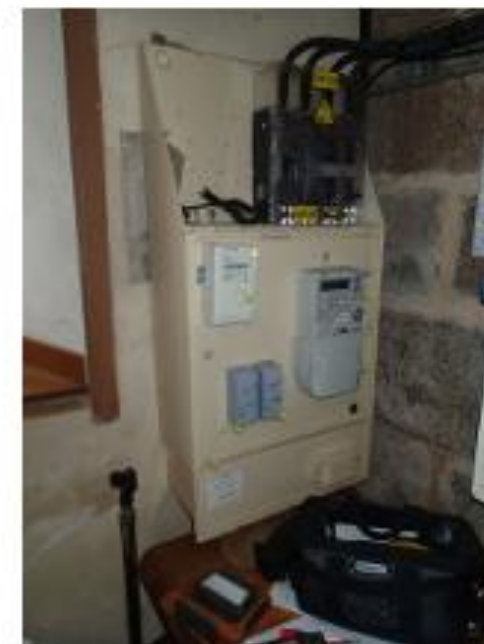
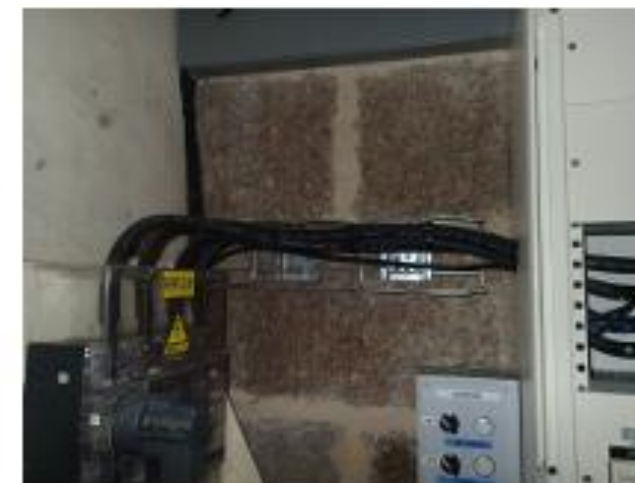
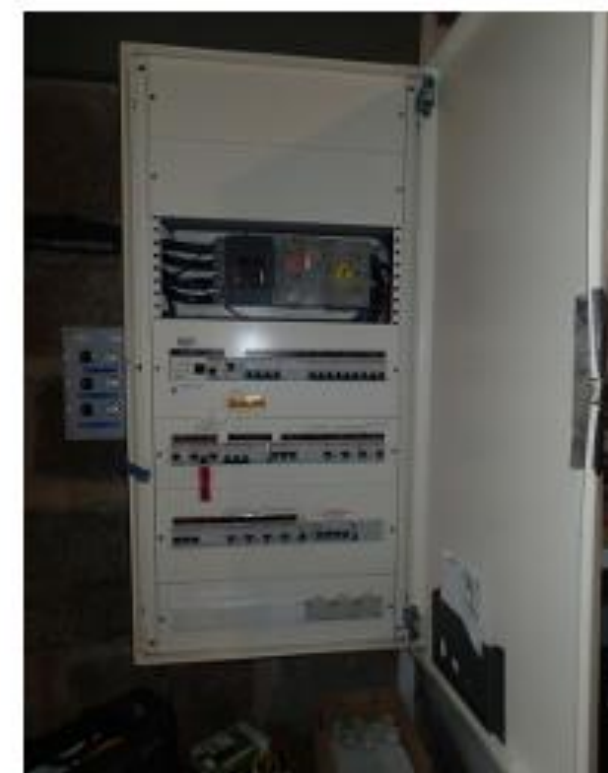
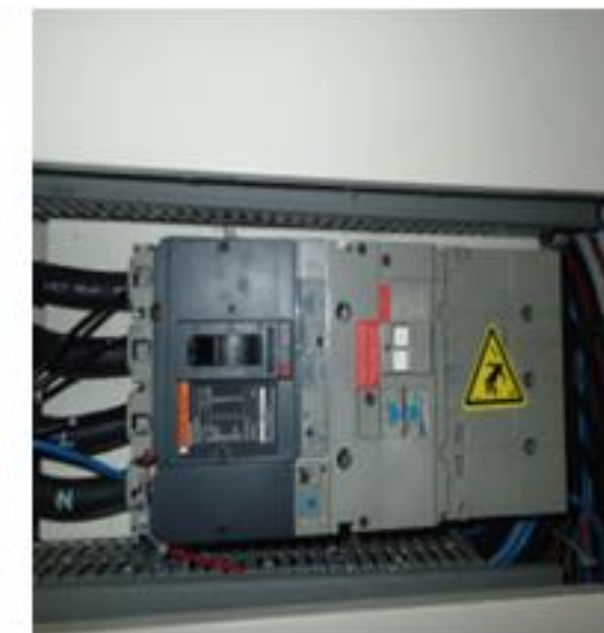
- ✓ 1 disjoncteur magnétothermique 3 P + N de 25 A différentiel 300mA pour la protection des circuits éclairage public.
- en aval de ce disjoncteur on retrouve :
  - 3 disjoncteurs magnétothermiques 2P + N pour 4 circuits d'éclairage (Ambiance estrade / Sous Estrade / Statue Chœur / Chemin de Croix de 1 à 5)
- ✓ 1 disjoncteur magnétothermique 2 P + T 16 A différentiel 30mA pour la sonorisation
- ✓ 1 disjoncteur magnétothermique 3 P + T 20 A pour le parafoudre

Dans le TGBT de la chapelle, le circuit non public des prises de courant dans la sacristie protège un circuit dédié au chauffage. Ce circuit doit être sur un disjoncteur indépendant.

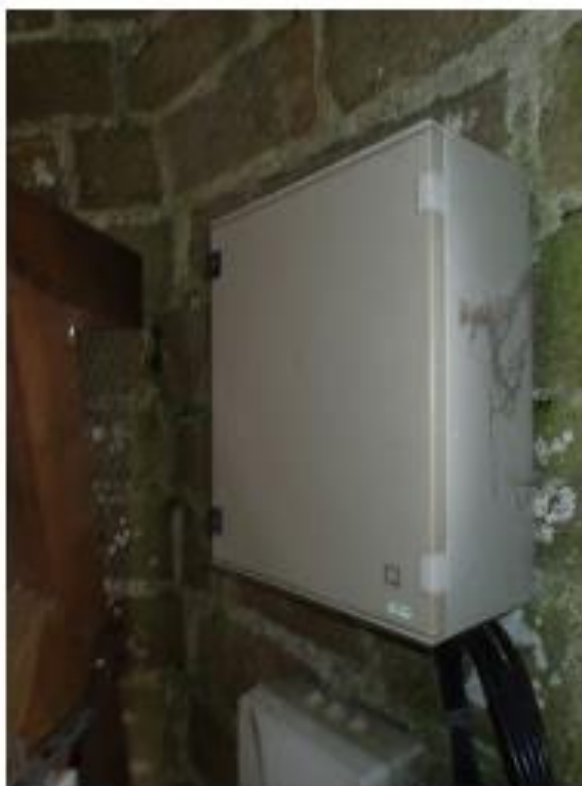
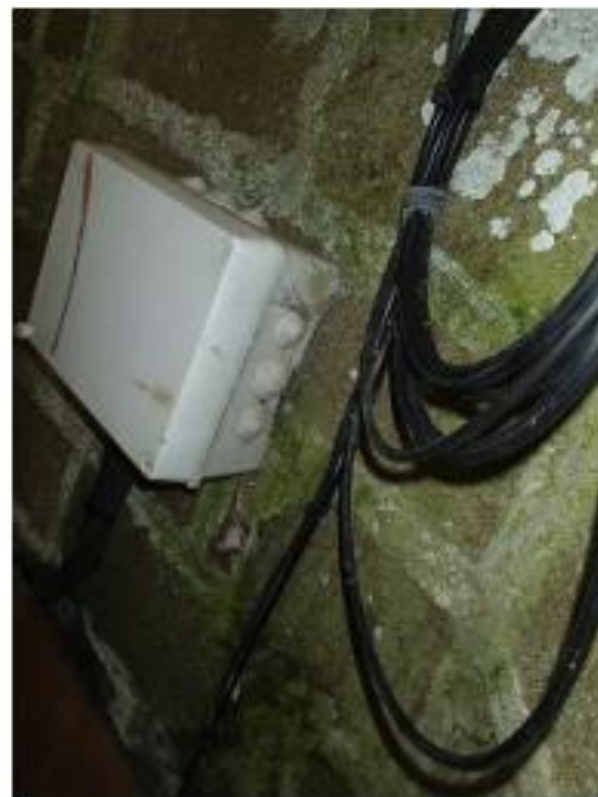
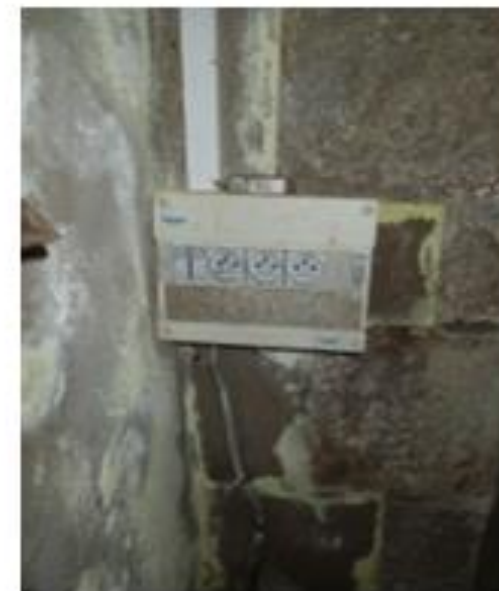
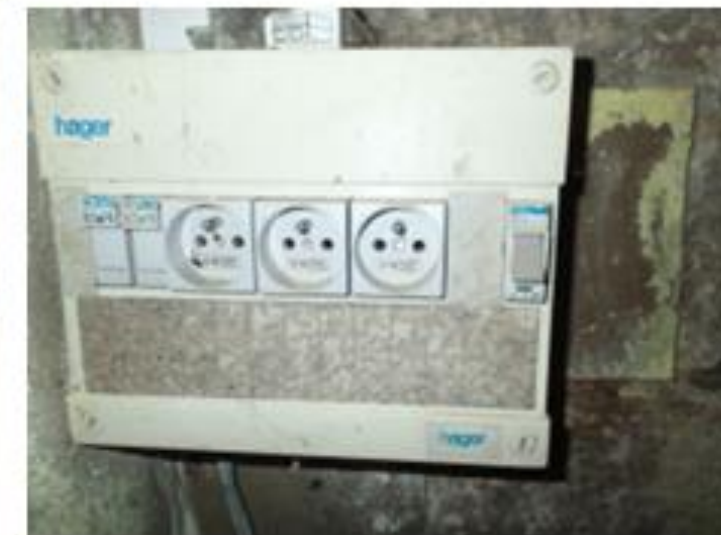
Au niveau du clocher en extérieur, on retrouve le tableau électrique protégeant les moteurs des cloches et des marteaux de tintement. Ce TD se compose de 2 enveloppes.

Il ne nous a pas été possible d'accéder au plancher du clocher où se trouvent les tableaux électriques. En effet le plancher est en mauvais état et l'accès sécurisé n'y était pas possible.

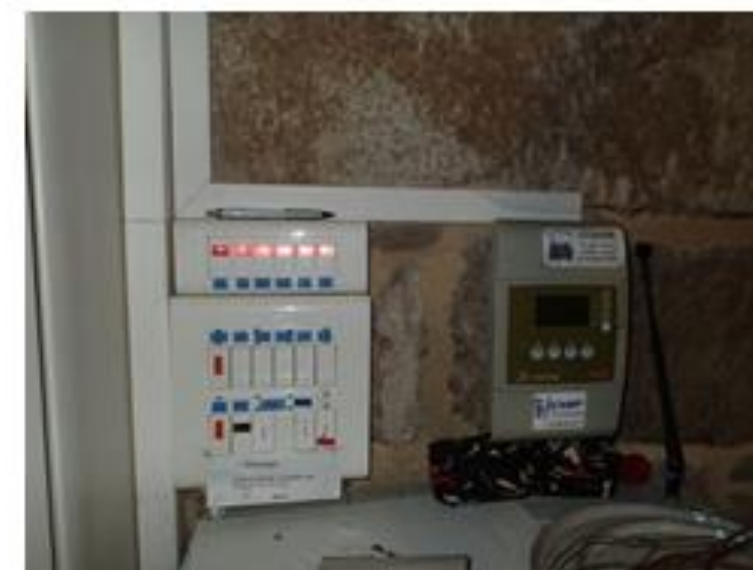
Commandes d'éclairage présent dans le TGBT

Au 1<sup>er</sup> étage salle PIE X, on retrouve un tableautin regroupant quelques protections électriques ainsi que des prises de courant et un interrupteur.  
L'ensemble est accessible dans la pièce et se compose que de protections par fusibles.  
Aucune identification n'est lisible.

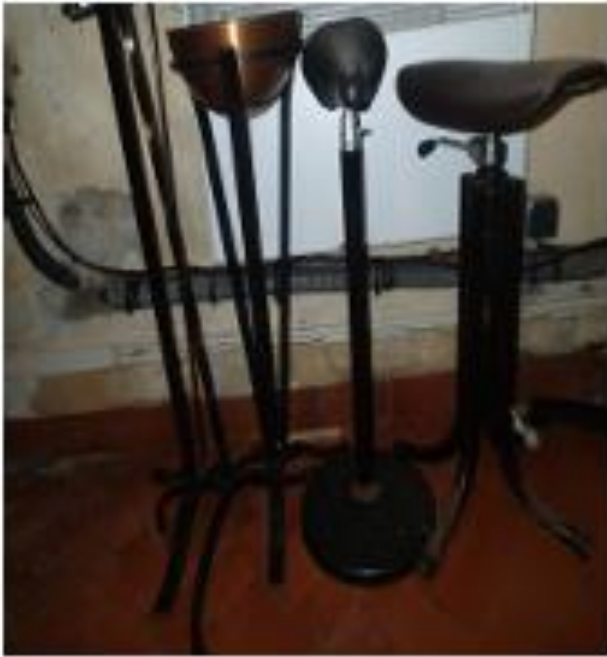
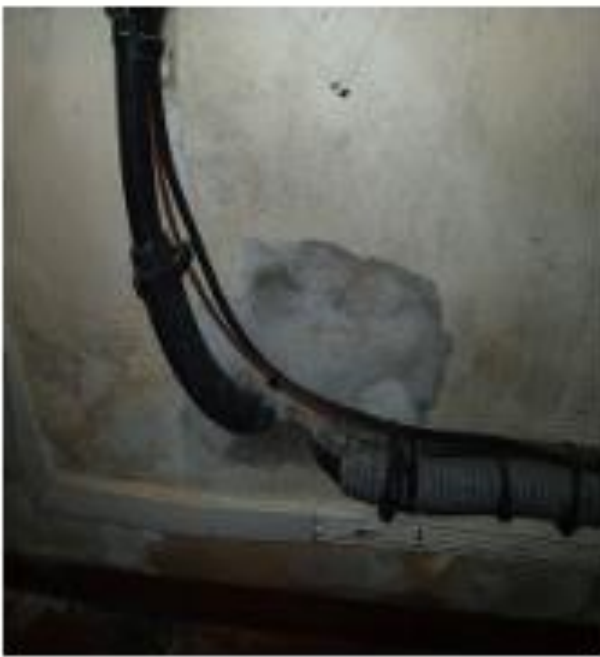
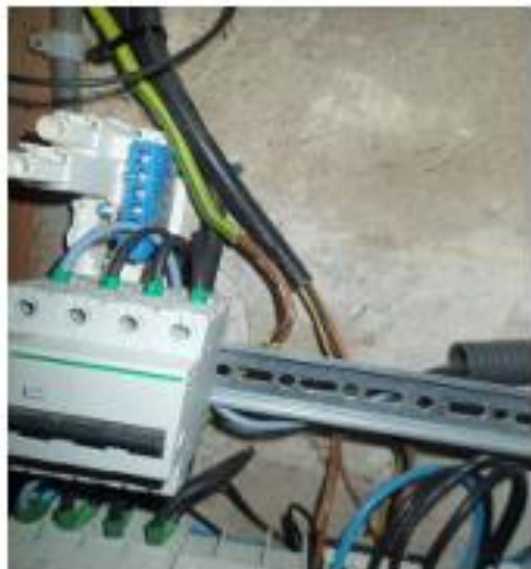
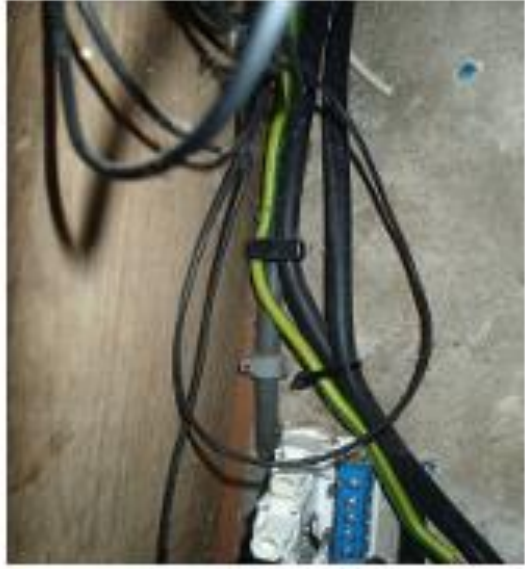
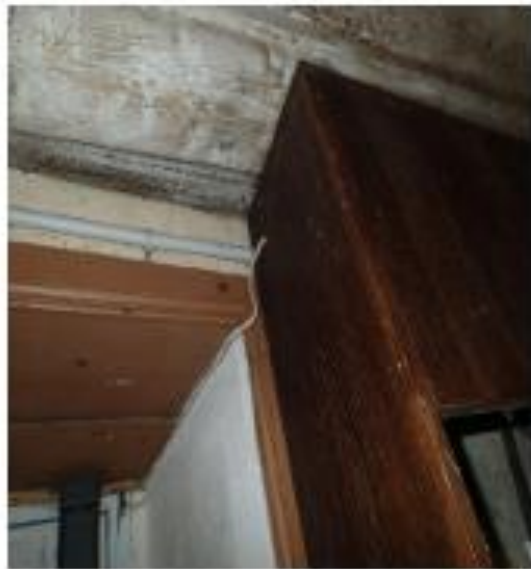
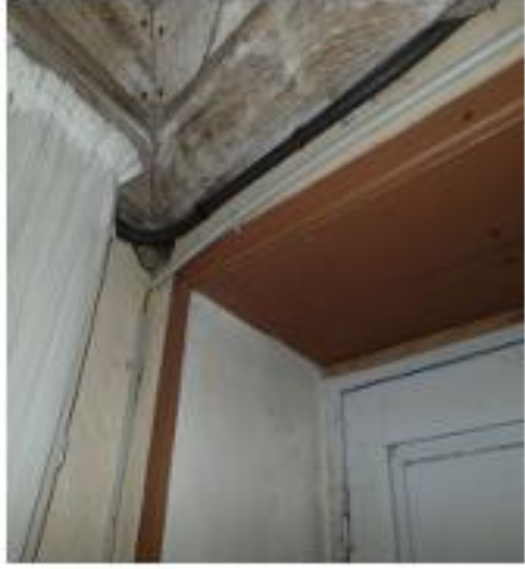
La prise de terre du bâtiment a été identifiée partiellement au pied du tableau électrique avec une sortie vers l'extérieur.  
L'organisme agréé a mesuré cette prise de terre. Sa valeur est de 15 Ohms. L'ensemble est conforme.  
L'organisme a indiqué également un défaut de la continuité des liaisons équipotentielles dans la salle PIE X.

De plus, il n'a pas été possible de vérifier que la prise de terre du bâtiment soit connecté à la prise de terre du paratonnerre (voir également chapitre paratonnerre).

**Nota :**  
Prise de terre conforme.  
Continuité de la prise de terre à assurer dans la salle PIE X

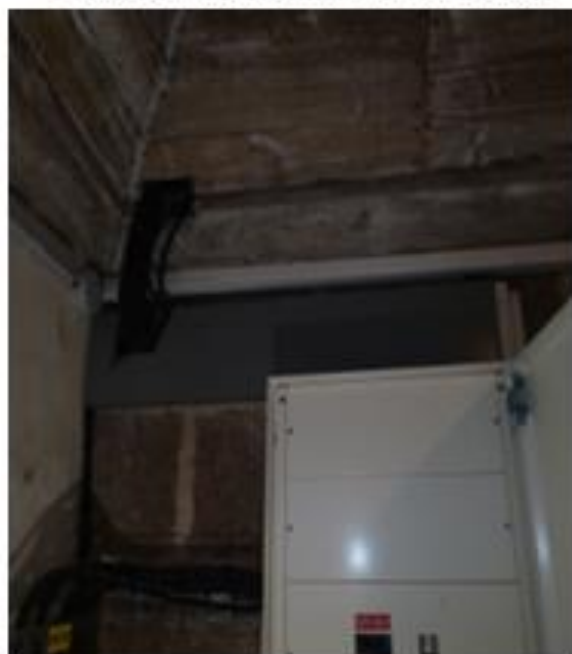
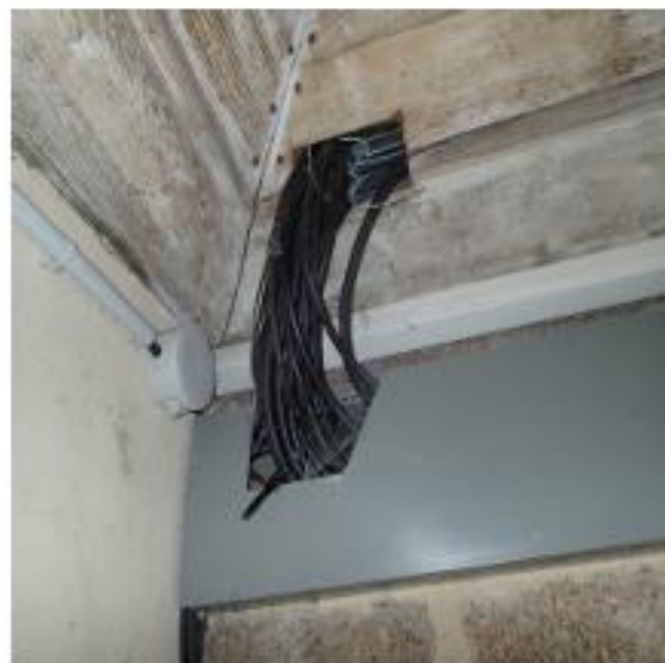
Départ de câble depuis le TGBT dans la sacristie.

En départ du TGBT, nous retrouvons des câblages de catégorie 1000 RO2V. C'est c'bles sont de catégorie C2 et donc conforme pour une application en ERP. Sur les extrémités de circuits terminaux, on retour des câbles de couleur gris type VGV (donc ne sont pas de catégorie C2). Ces câbles sont à purger car non conforme. Une partie de ces câbles n'est d'ailleurs plus alimentée. C'est le cas dans les combles au-dessus de la salle PIE X.

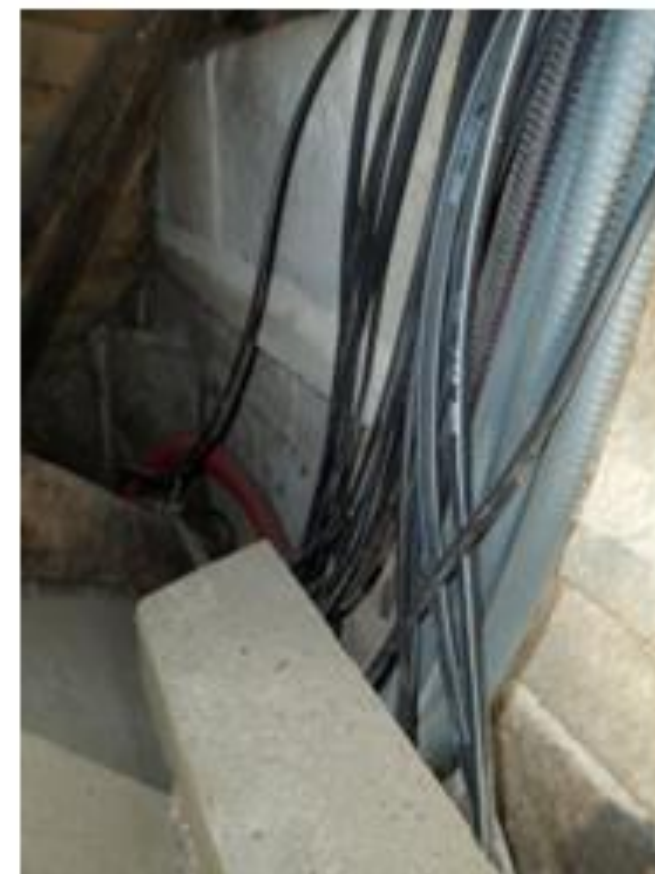
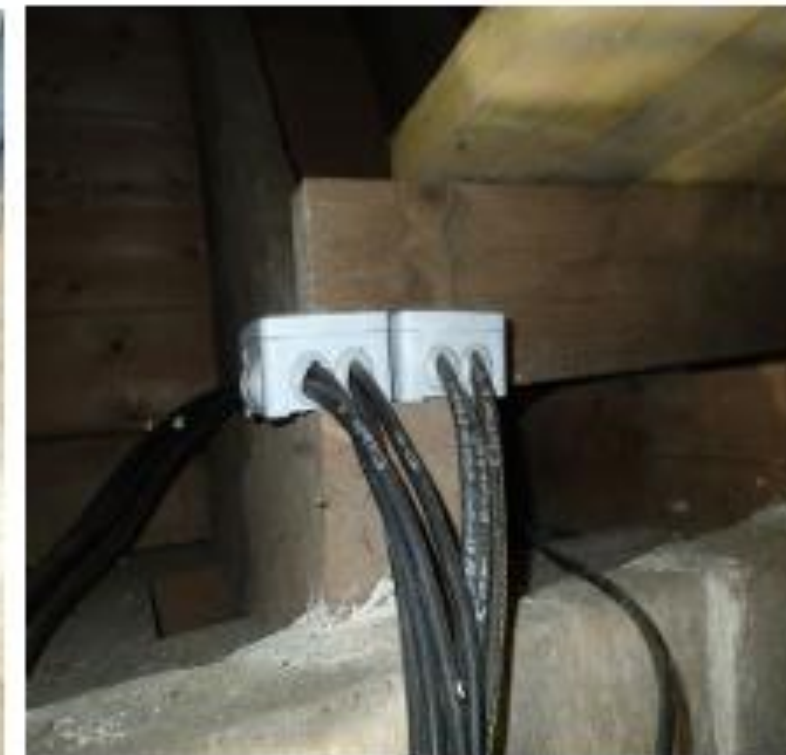
Câbles dans les combles de la sacristie vers voûte Nord de la chapelle

On retrouve dans les combles de la sacristie différentes boîtes de dérivation qui sont accessibles.

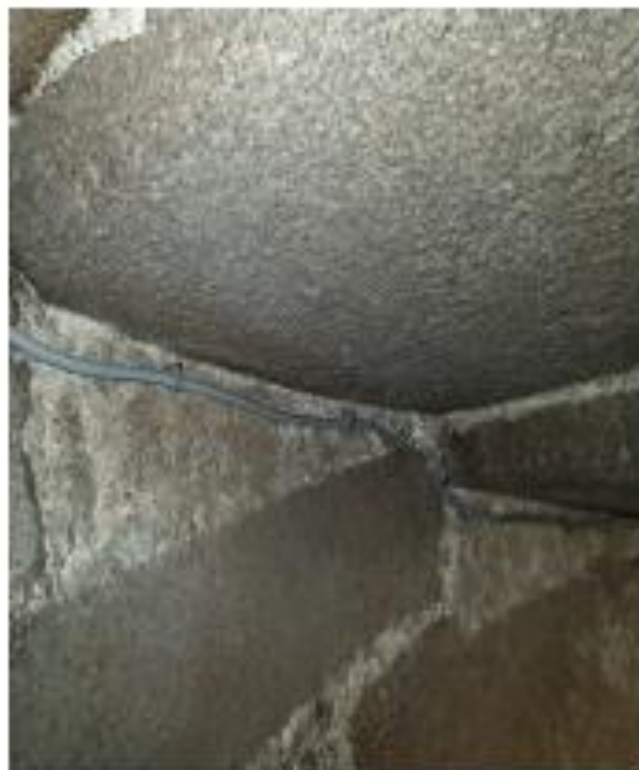
Câbles dans l'escalier d'accès à la tribune

Dans l'escalier d'accès à la tribune, il existe des douilles + ampoule avec des fils non conformes. L'ensemble est à remplacer par des hublots + câble 1000 R02V.

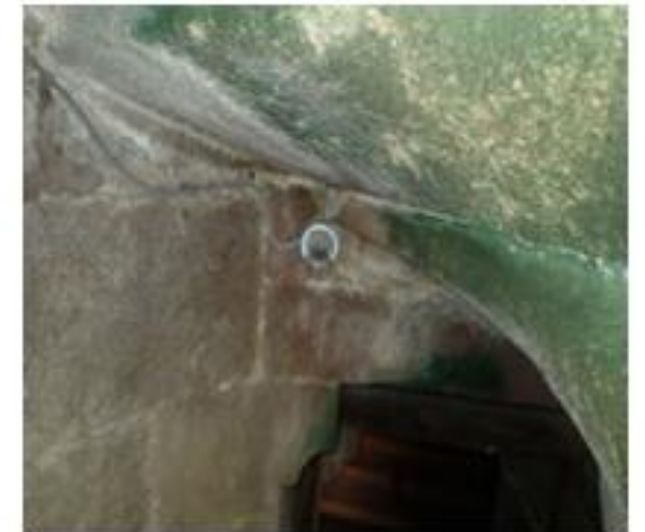
Éclairage escalier accès tribune.

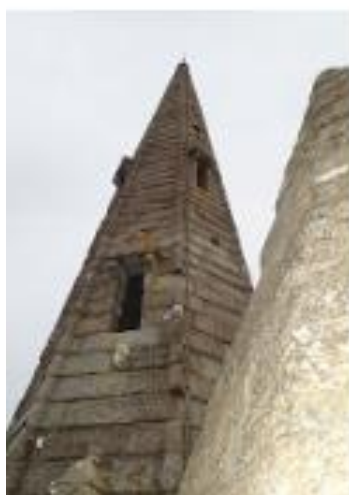
Pointe en haut du clocher

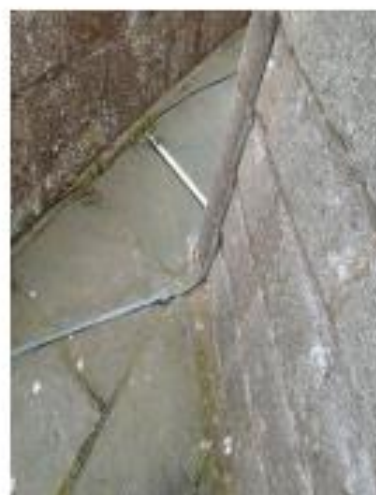
Liaison paratonnerre

Il devra être confirmé la présence d'une liaison entre la prise de terre du bâtiment et les prises de terre du paratonnerre. Cette liaison doit être connectée à une coupure visible.

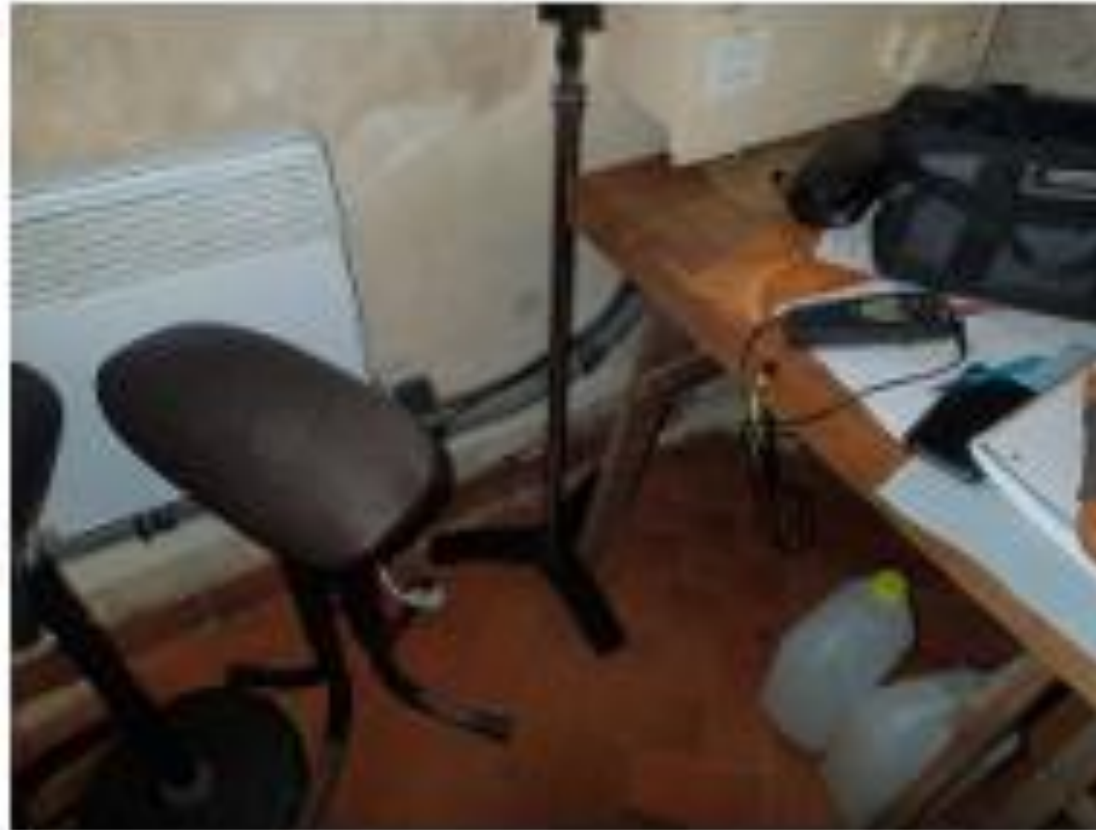
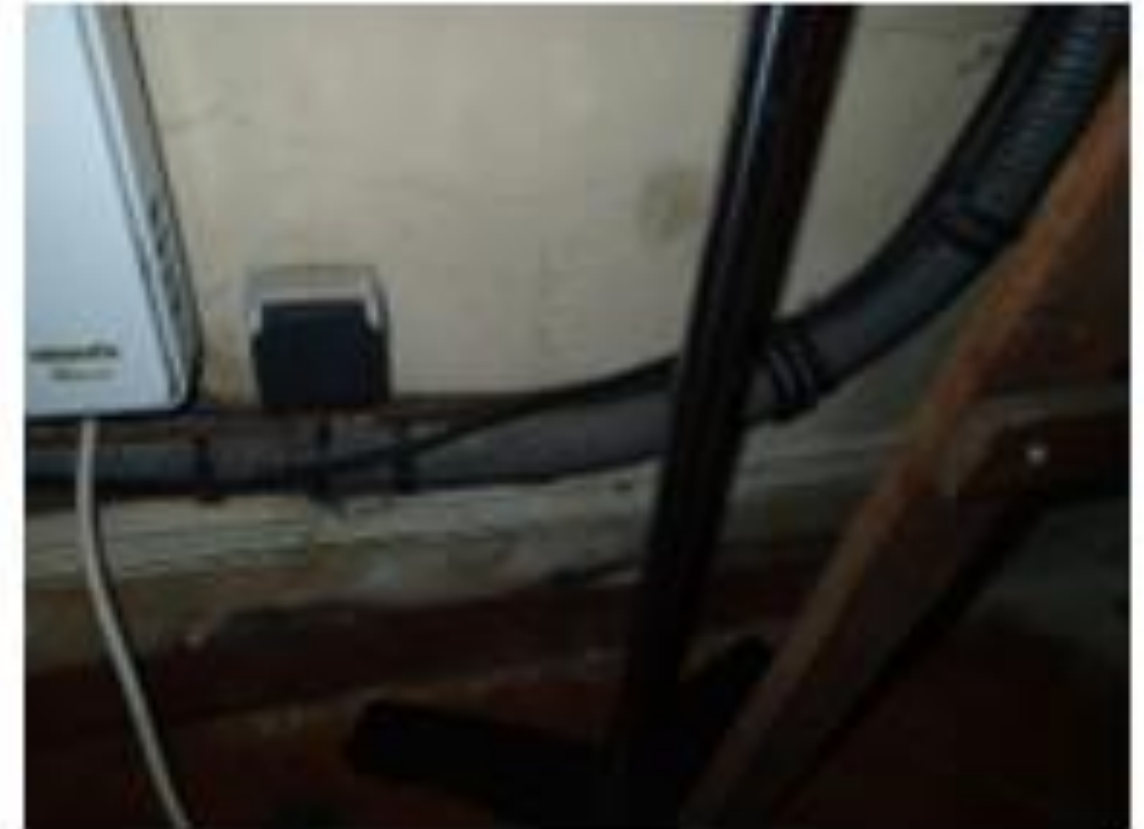
### 2.3.3. Chauffage Sacristie.

On retrouve un convecteur électrique dans la sacristie qui est alimenté par une prise de courants. Éléments à reprendre pour une alimentation électrique indépendante.

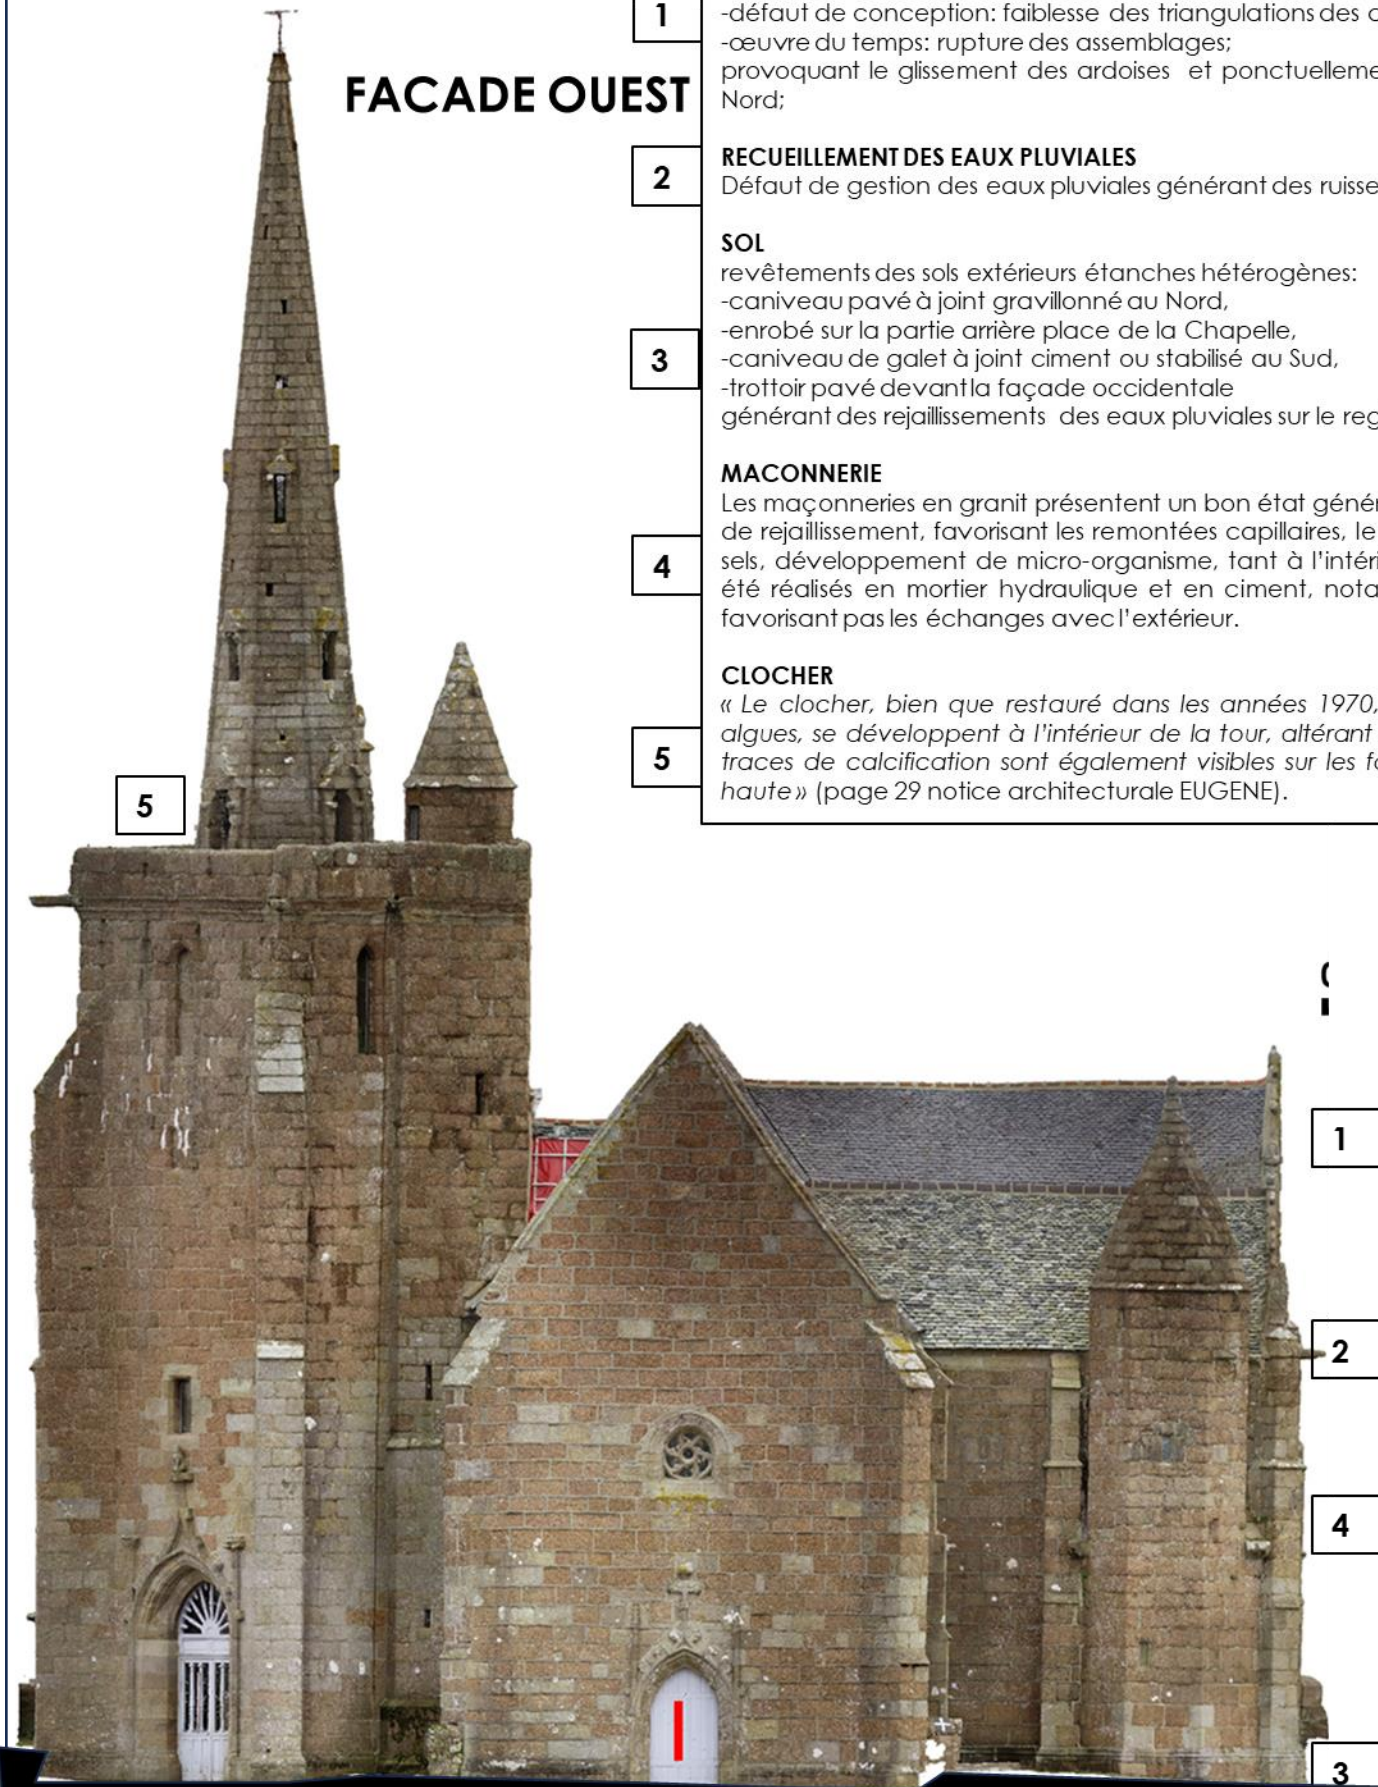
FACADE OUEST

désordres dans les charpentes occasionnés par :  
-défaut de conception: faiblesse des triangulations des charpentes de la nef et du collatéral Nord;  
-œuvre du temps: rupture des assemblages;  
provoquant le glissement des ardoises et ponctuellement des mouvements dans les maçonneries de la façade Nord;

Défaut de gestion des eaux pluviales générant des ruissellements d'eau et des rejaillissements;

Les maçonneries en granit présentent un bon état général à l'exception des parties inférieures exposées aux eaux de rejaillissement, favorisant les remontées capillaires, le lessivage des murs, des traces d'humidité, remontées de sels, développement de micro-organisme, tant à l'intérieur qu'à l'extérieur à l'Est et au Sud-Ouest. Les joints ont été réalisés en mortier hydraulique et en ciment, notamment dégradés en partie haute de la façade Est, ne favorisant pas les échanges avec l'extérieur.

« Le clocher, bien que restauré dans les années 1970, n'est pas fermé à la pluie et la végétation, mousse et algues, se développent à l'intérieur de la tour, altérant à plus ou moins long terme les parements en pierre. Des traces de calcification sont également visibles sur les faces les plus exposées à l'air et au vent marin en partie haute » (page 29 notice architecturale EUGENE).

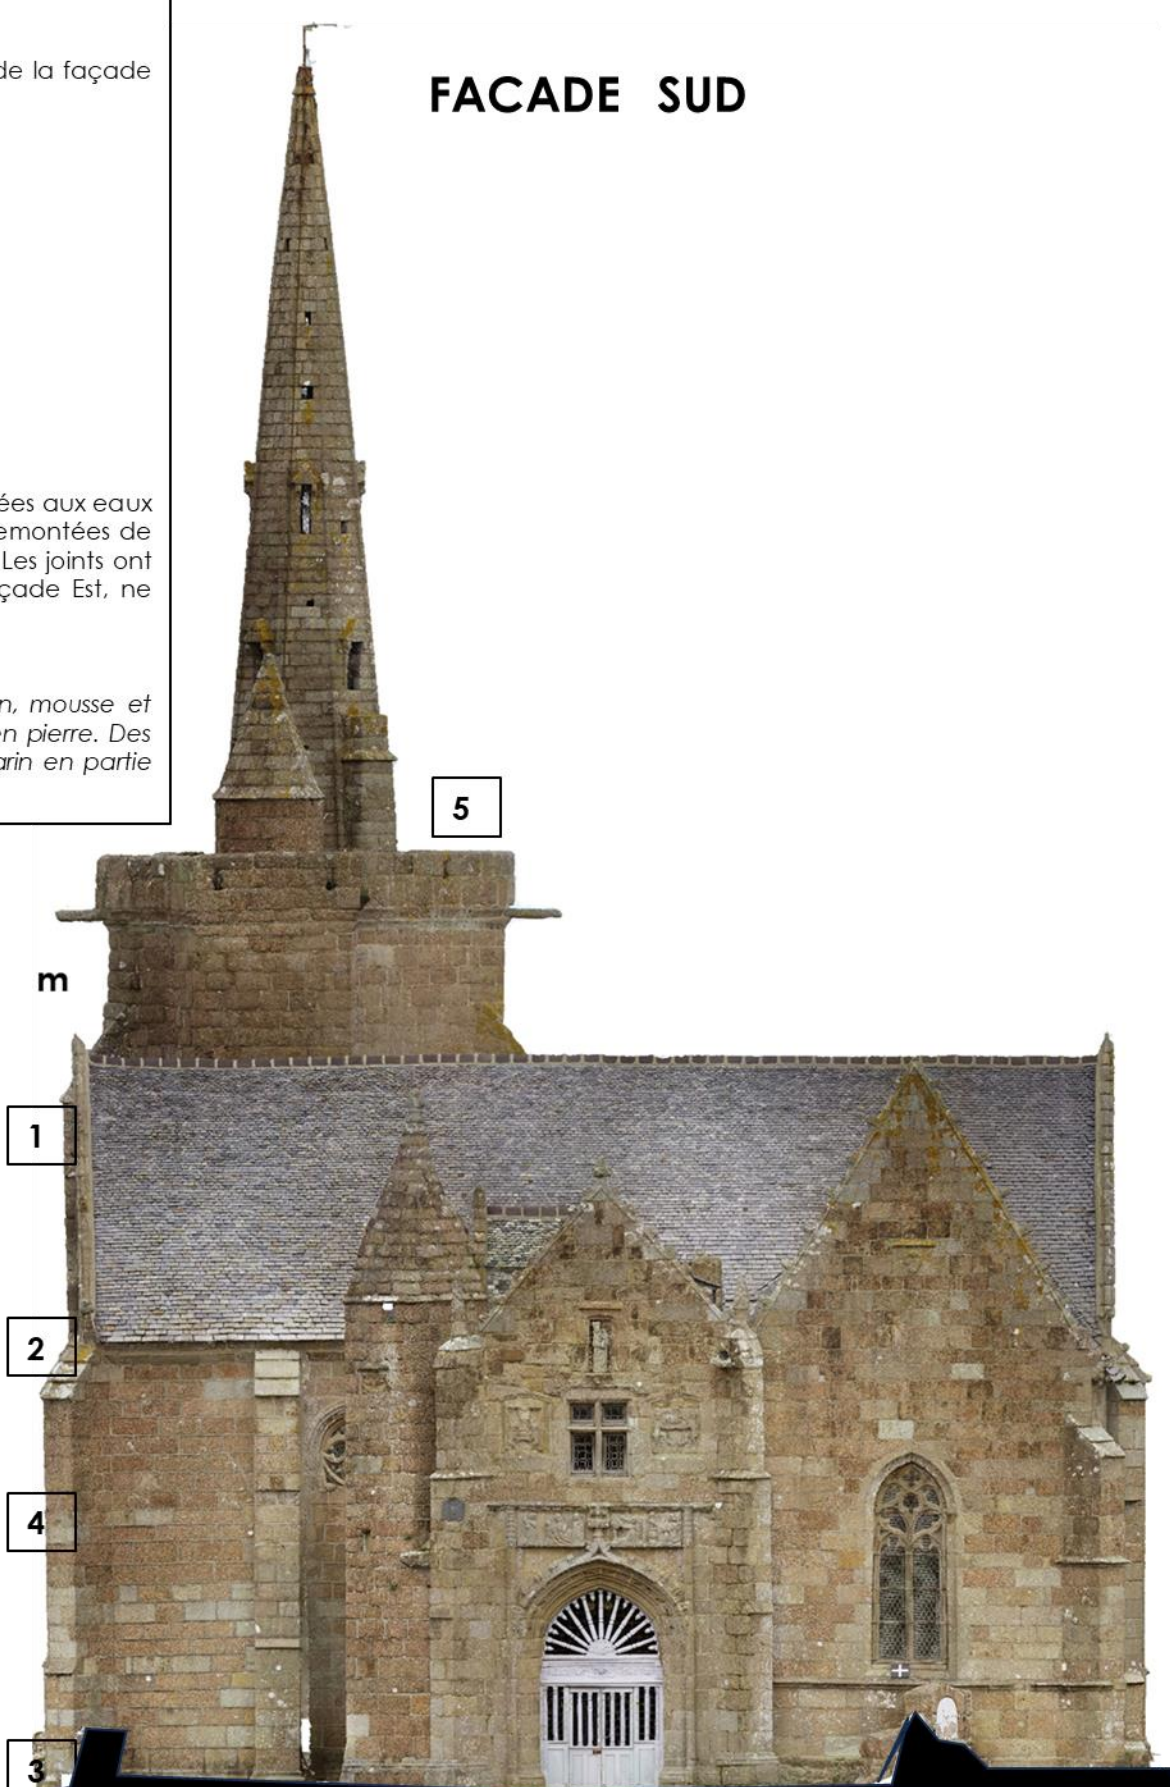
FACADE SUD

désordres dans les charpentes occasionnés par :  
-défaut de conception: faiblesse des triangulations des charpentes de la nef et du collatéral Nord;  
-œuvre du temps: rupture des assemblages;  
provoquant le glissement des ardoises et ponctuellement des mouvements dans les maçonneries de la façade Nord;

Défaut de gestion des eaux pluviales générant des ruissellements d'eau et des rejaillissements;

Les maçonneries en granit présentent un bon état général à l'exception des parties inférieures exposées aux eaux de rejaillissement, favorisant les remontées capillaires, le lessivage des murs, des traces d'humidité, remontées de sels, développement de micro-organisme, tant à l'intérieur qu'à l'extérieur à l'Est et au Sud-Ouest. Les joints ont été réalisés en mortier hydraulique et en ciment, notamment dégradés en partie haute de la façade Est, ne favorisant pas les échanges avec l'extérieur.

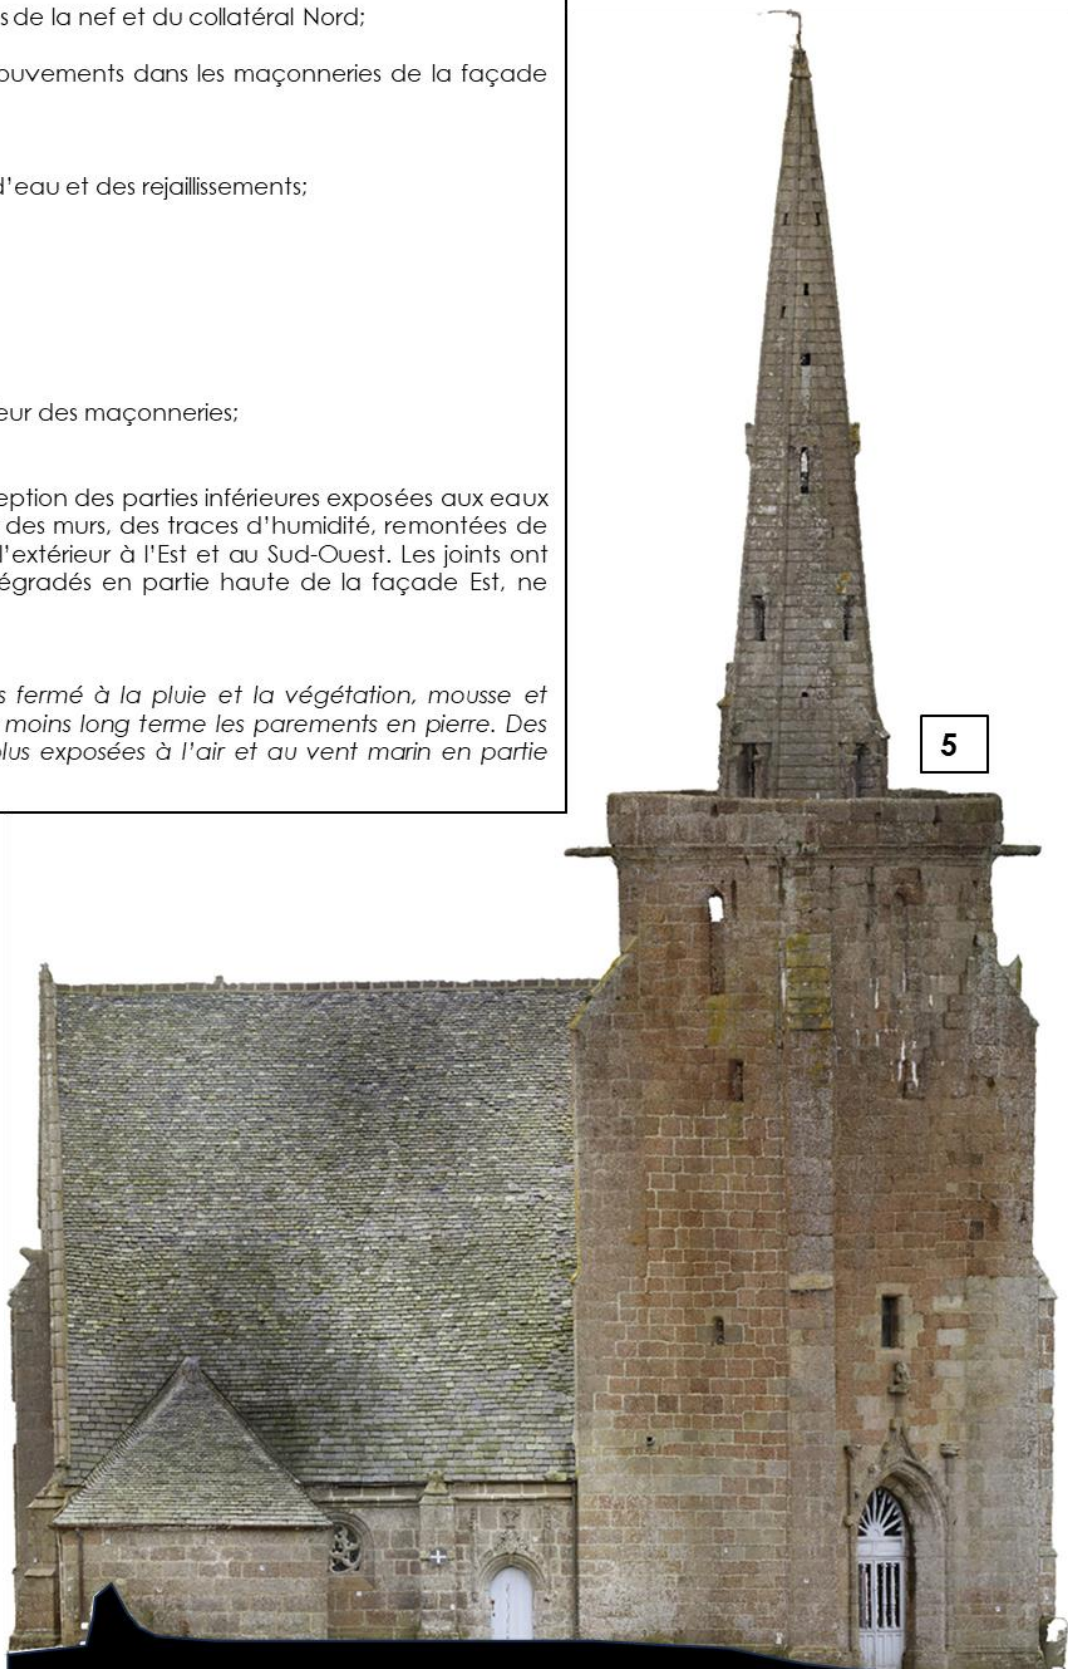
FACADE NORD

désordres dans les charpentes occasionnés par :

- défaut de conception: faiblesse des triangulations des charpentes de la nef et du collatéral Nord;
  - œuvre du temps: rupture des assemblages;
- provoquant le glissement des ardoises et ponctuellement des mouvements dans les maçonneries de la façade Nord;

Défaut de gestion des eaux pluviales générant des ruissellements d'eau et des rejaillissements;

Les maçonneries en granit présentent un bon état général à l'exception des parties inférieures exposées aux eaux de rejaillissement, favorisant les remontées capillaires, le lessivage des murs, des traces d'humidité, remontées de sels, développement de micro-organisme, tant à l'intérieur qu'à l'extérieur à l'Est et au Sud-Ouest. Les joints ont été réalisés en mortier hydraulique et en ciment, notamment dégradés en partie haute de la façade Est, ne favorisant pas les échanges avec l'extérieur.

« Le clocher, bien que restauré dans les années 1970, n'est pas fermé à la pluie et la végétation, mousse et algues, se développent à l'intérieur de la tour, altérant à plus ou moins long terme les parements en pierre. Des traces de calcification sont également visibles sur les faces les plus exposées à l'air et au vent marin en partie haute » (page 29 notice architecturale EUGENE).

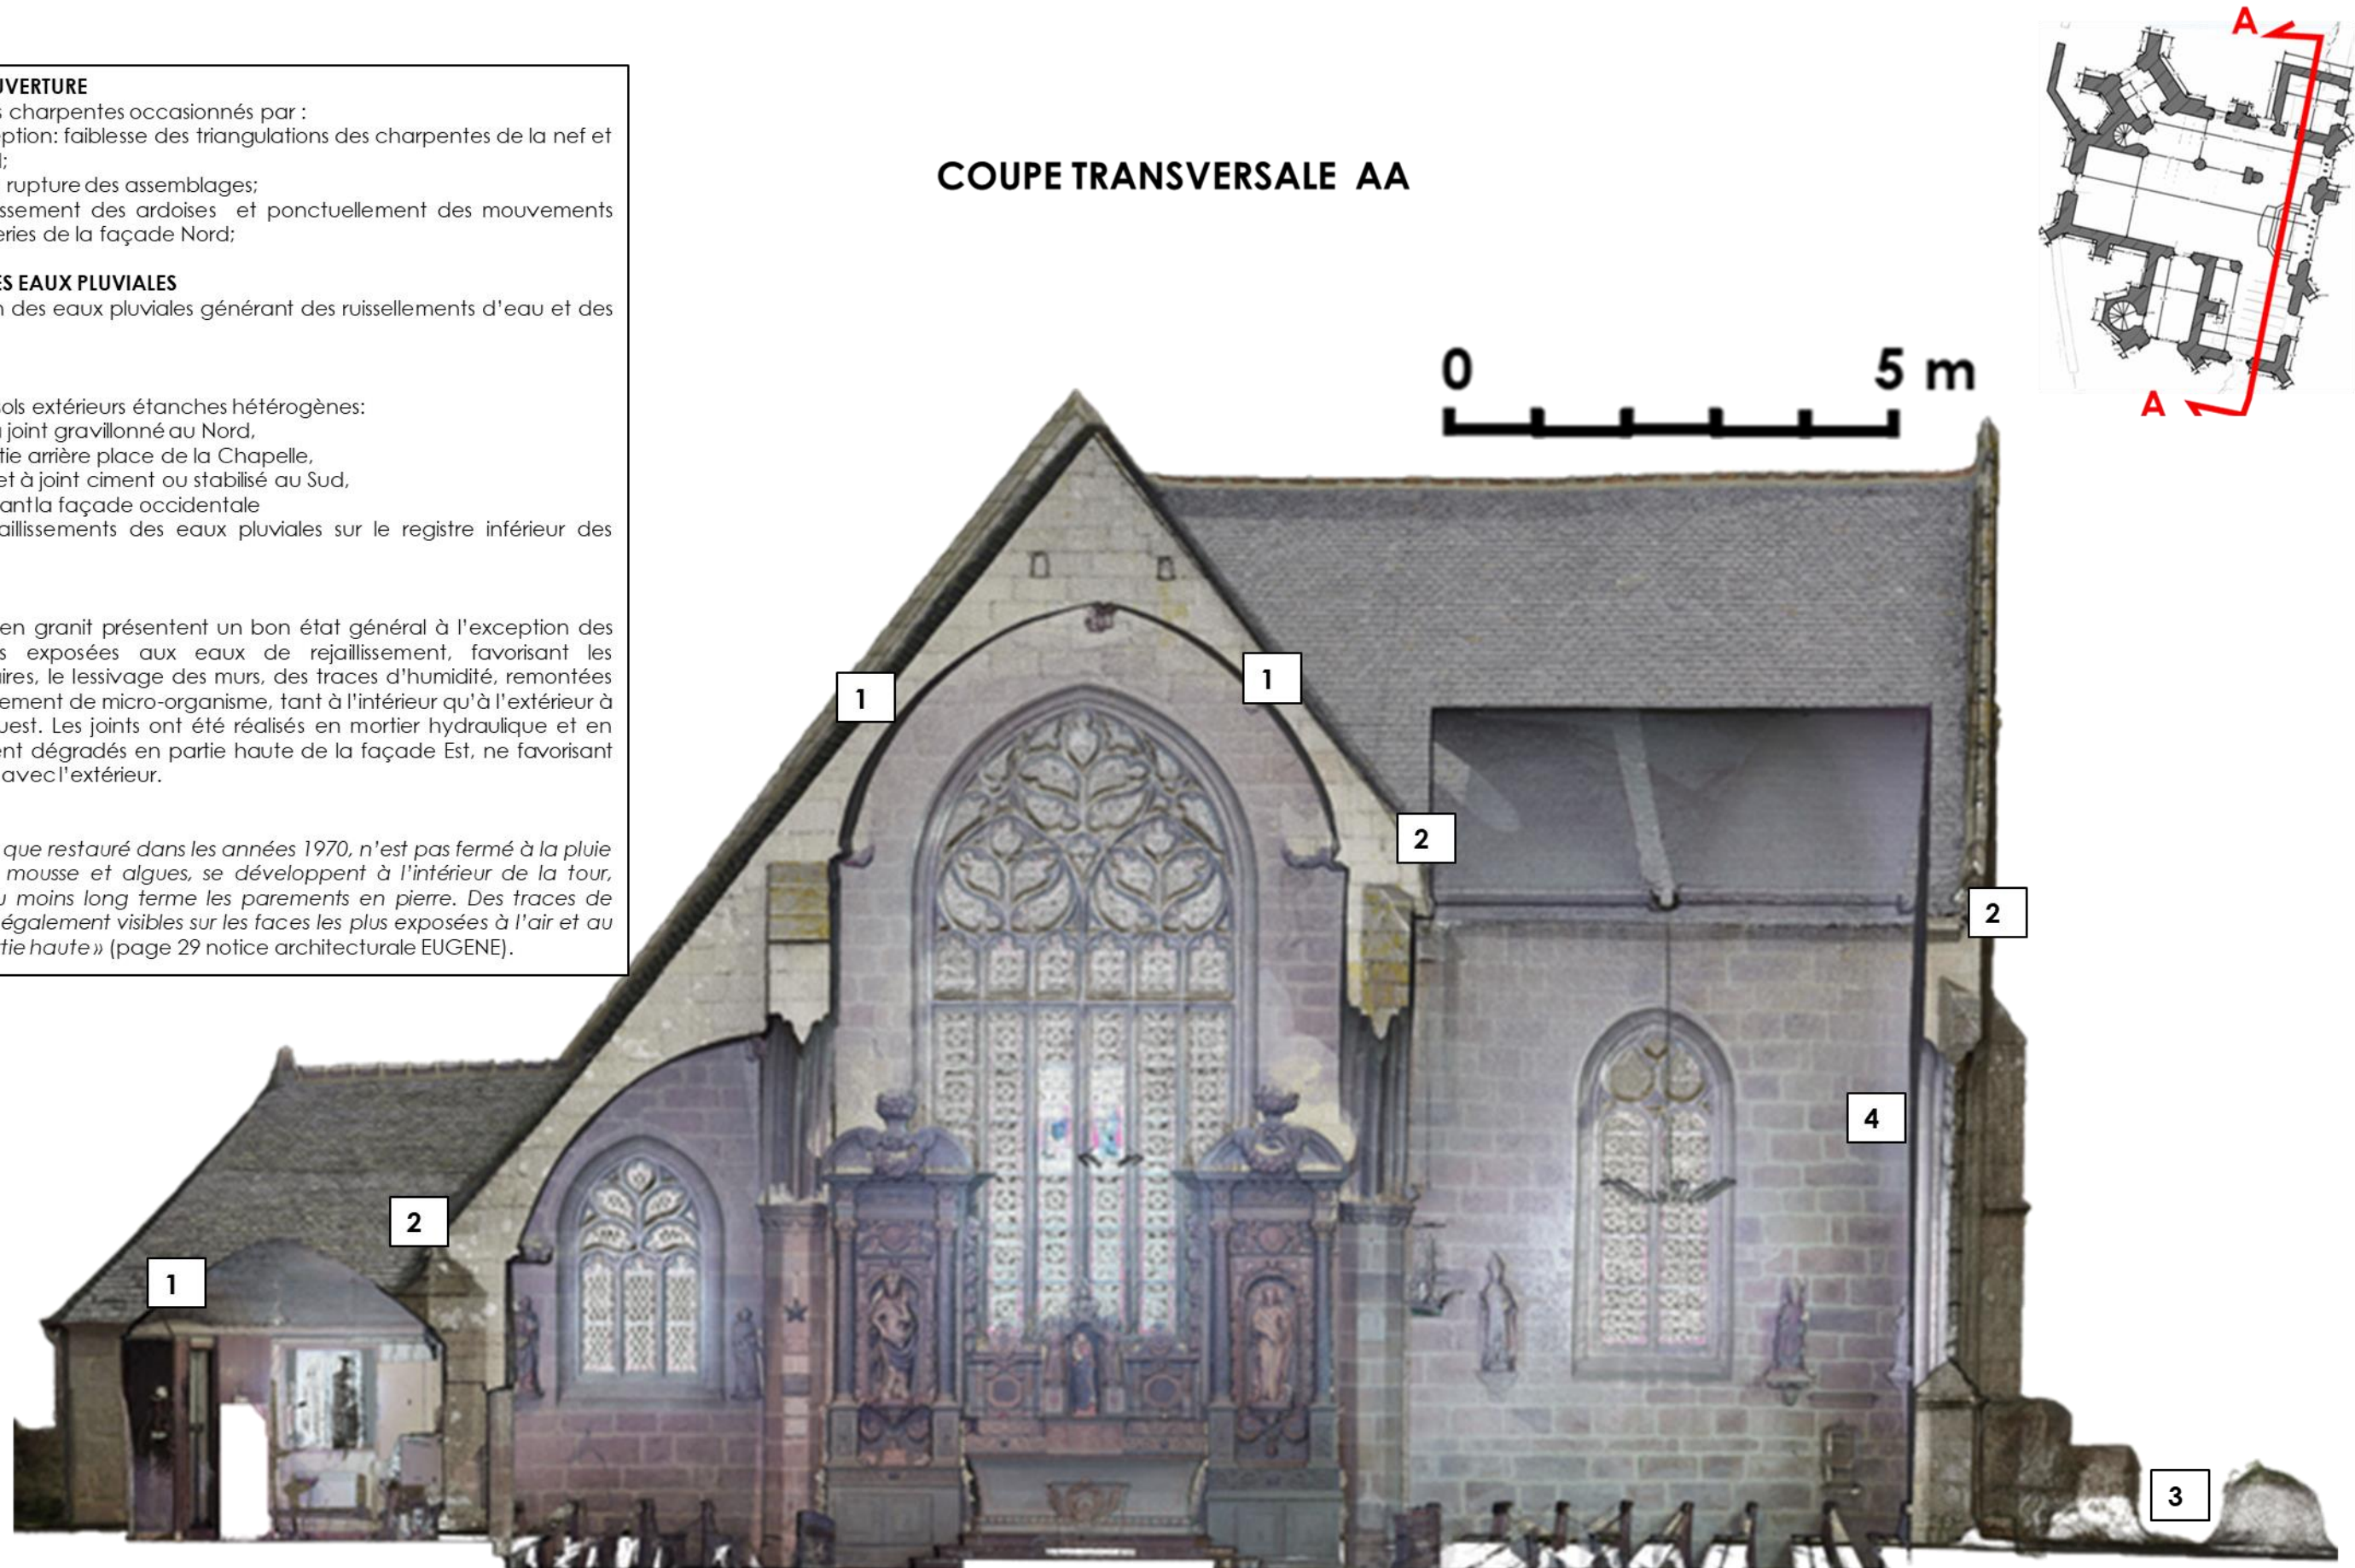
## COUPE TRANSVERSALE AA

désordres dans les charpentes occasionnés par :  
-défaut de conception: faiblesse des triangulations des charpentes de la nef et du collatéral Nord;  
-œuvre du temps: rupture des assemblages;  
provoquant le glissement des ardoises et ponctuellement des mouvements dans les maçonneries de la façade Nord;

Défaut de gestion des eaux pluviales générant des ruissellements d'eau et des rejaillissements;

Les maçonneries en granit présentent un bon état général à l'exception des parties inférieures exposées aux eaux de rejaillissement, favorisant les remontées capillaires, le lessivage des murs, des traces d'humidité, remontées de sels, développement de micro-organisme, tant à l'intérieur qu'à l'extérieur à l'Est et au Sud-Ouest. Les joints ont été réalisés en mortier hydraulique et en ciment, notamment dégradés en partie haute de la façade Est, ne favorisant pas les échanges avec l'extérieur.

« Le clocher, bien que restauré dans les années 1970, n'est pas fermé à la pluie et la végétation, mousse et algues, se développent à l'intérieur de la tour, altérant à plus ou moins long terme les parements en pierre. Des traces de calcification sont également visibles sur les faces les plus exposées à l'air et au vent marin en partie haute » (page 29 notice architecturale EUGENE).
