22/ COMMUNE DE PERROS-GUIREC / CHAPELLE NOTRE DAME DE LA CLARTE

ETUDE PREALABLE

02/06/2025

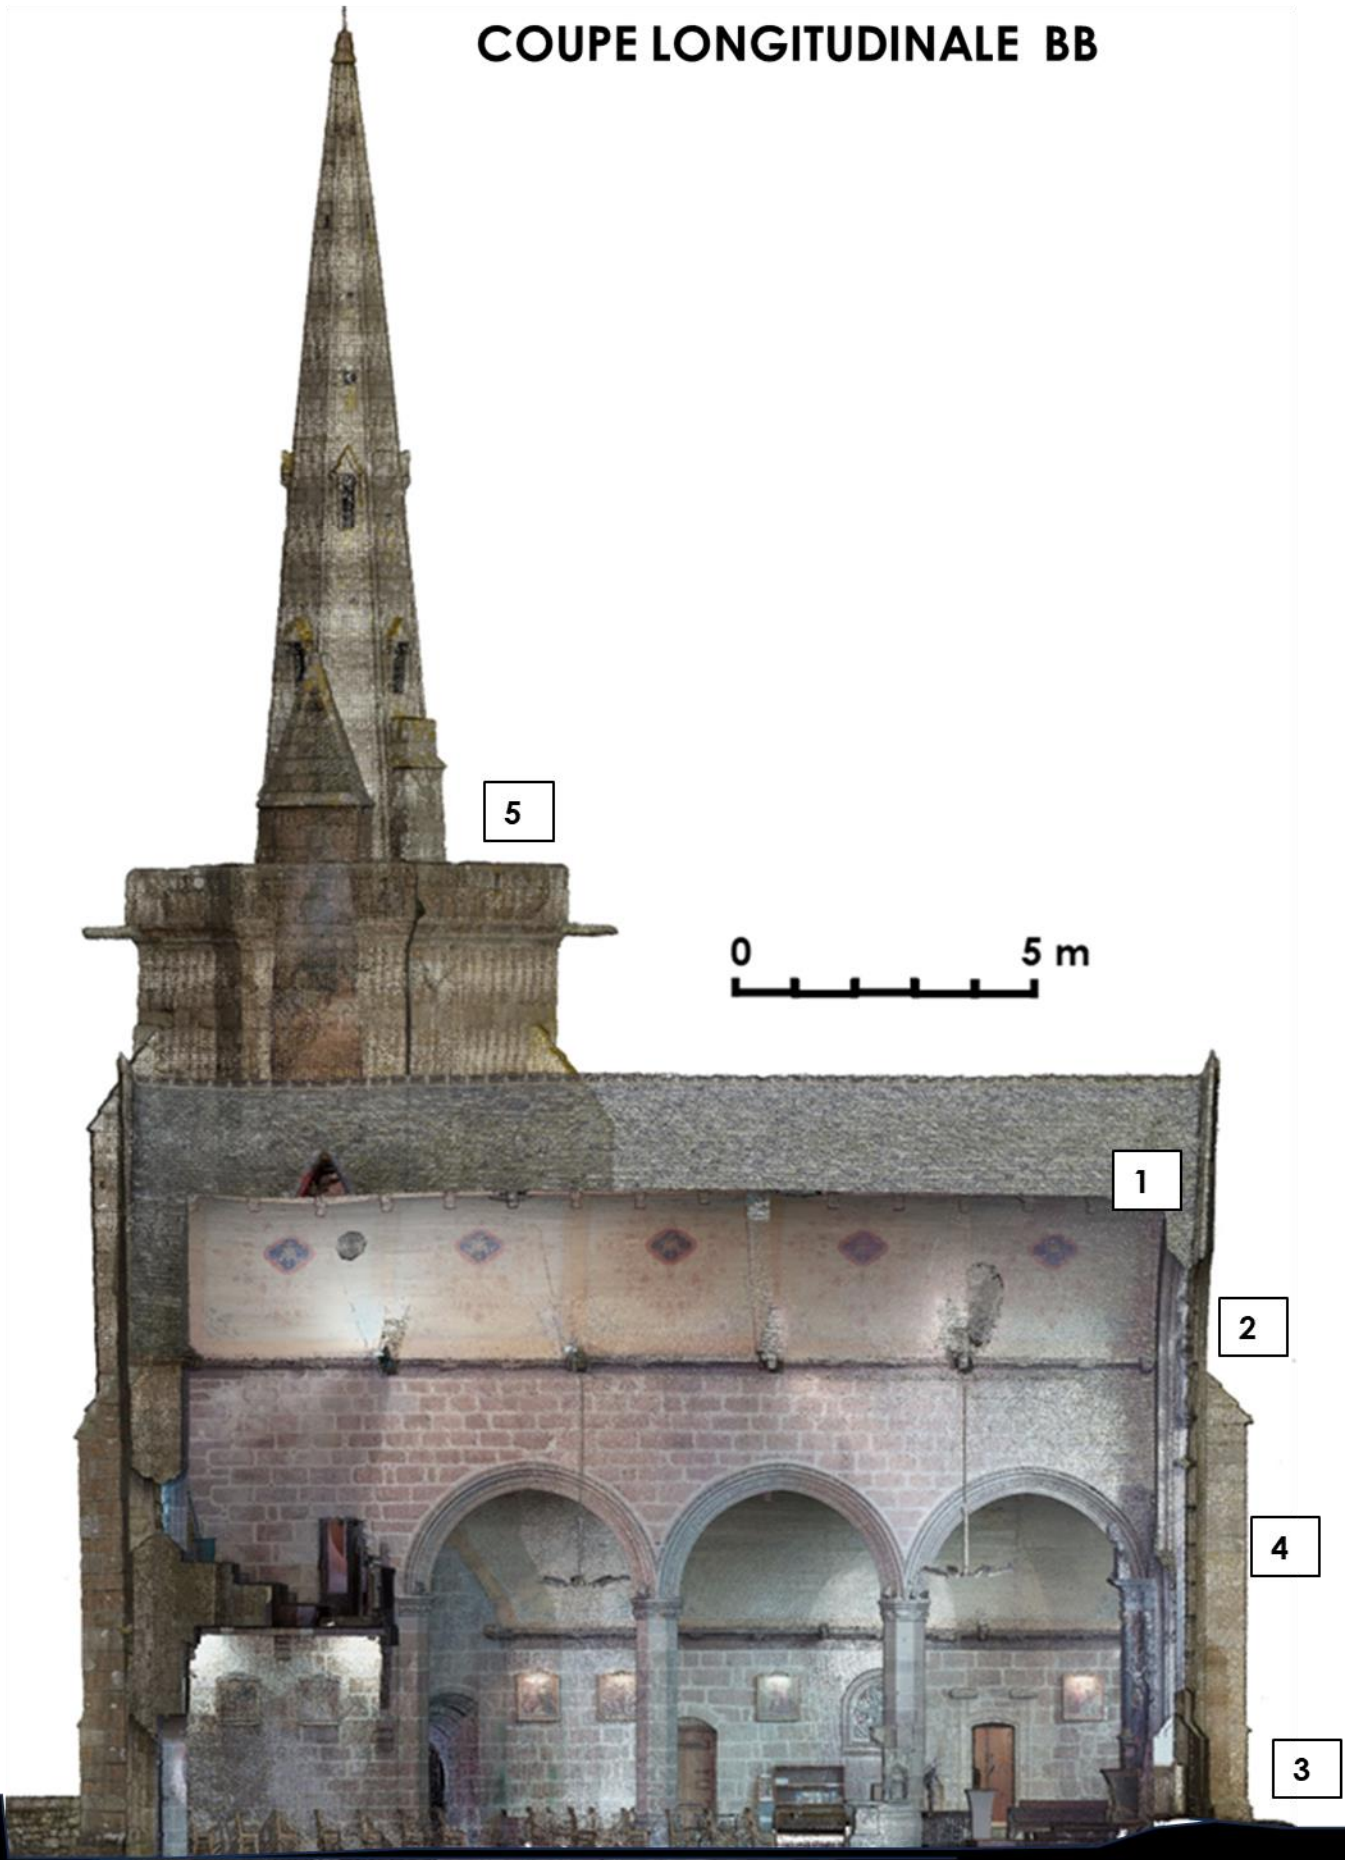
COUPE LONGITUDINALE BB

désordres dans les charpentes occasionnés par :

- défaut de conception: faiblesse des triangulations des charpentes de la nef et du collatéral Nord;
- œuvre du temps: rupture des assemblages;

Défaut de gestion des eaux pluviales générant des ruissellements d'eau et des rejaillissements;

Les maçonneries en granit présentent un bon état général à l'exception des parties inférieures exposées aux eaux de rejaillissement, favorisant les remontées capillaires, le lessivage des murs, des traces d'humidité, remontées de sels, développement de micro-organisme, tant à l'intérieur qu'à l'extérieur à l'Est et au Sud-Ouest.

Les joints ont été réalisés en mortier hydraulique et en ciment, notamment dégradés en partie haute de la façade Est, ne favorisant pas les échanges avec l'extérieur.
